**RELATÓRIO TRIMESTRAL**  
**PERÍODO: AGOSTO A OUTUBRO DE 2024**

**BARRAGEM B3/B4**

**OBRAS DE DESCARACTERIZAÇÃO DE BARRAGENS  
ALTEADAS PELO MÉTODO DE MONTANTE**

**COMPLEXO PARAPEBA, NOVA LIMA – MG**  
**PROCESSO SEI 2090.01.0001327/2022-35**

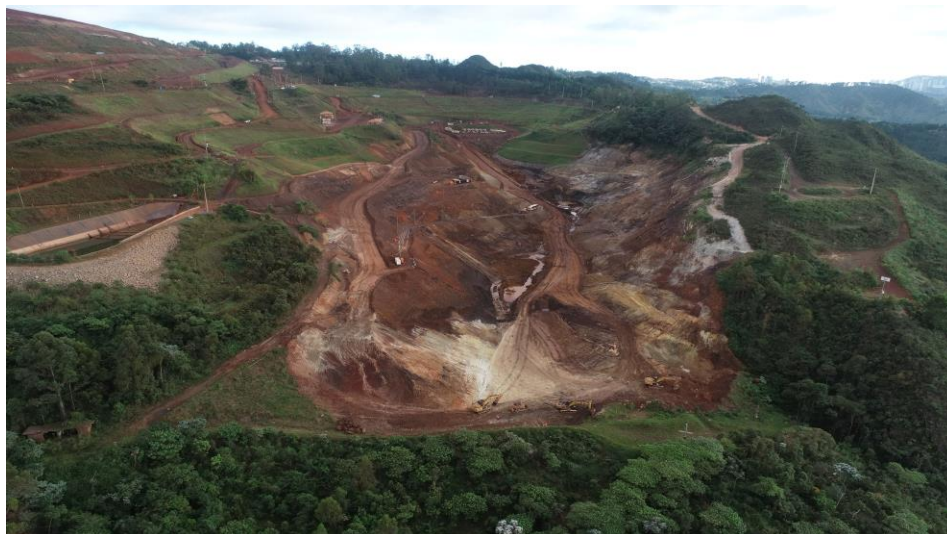
**Figura 5 - Finalização da descaracterização. (Fonte: Vale, maio 2024).**

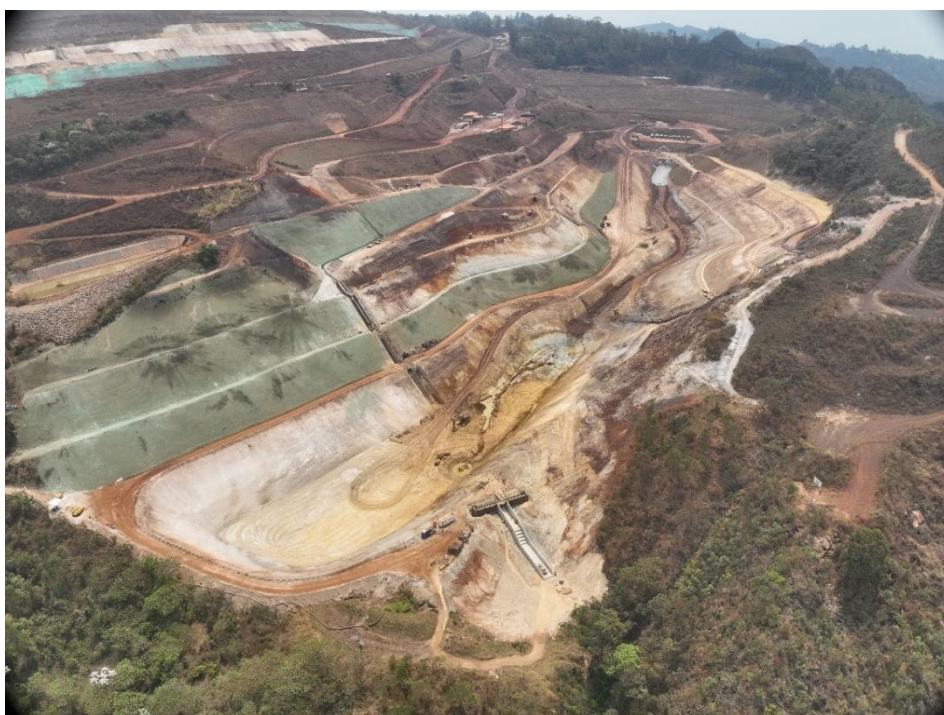
A Figura 6 apresenta os avanços das atividades do PRAD em execução na barragem após a conclusão das obras de descaracterização. Estas atividades consistem na regularização dos taludes remanescentes através de cortes e aterros, implantação de uma bacia de contenção de sedimentos, canal de restituição, drenagens superficiais e proteção vegetal dos taludes.

**Figura 6 - Execução do PRAD. (Fonte: Vale, outubro 2024).**

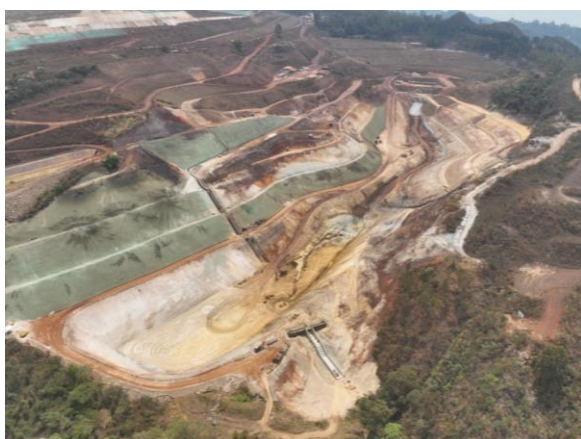
O sistema de drenagem é mantido em ótimas condições de conservação, sujeito a inspeções periódicas para avaliar o estado das estruturas. Durante essas avaliações, é verificada a realização sistemática de manutenção nos dispositivos de drenagem, com o objetivo de prevenir condições anormais, tais como rachaduras, anomalias e acúmulo de sedimentos, entre outros. Esse processo tem como finalidade a garantia contínua da eficiência do sistema de drenagem, contribuindo para um ambiente livre de problemas relacionados ao gerenciamento das águas. Com a conclusão das obras de descaracterização e avanço da execução do Plano de Recuperação de Área Degradada (PRAD), estão sendo implantados os sistemas de drenagens definitivos, conforme pode ser verificado na Figura 9 e na Figura 10.

Figura 9 - Vista geral das obras de execução do PRAD, com vista para o SUMP e drenagem. (Fonte: Vale, outubro de 2024).

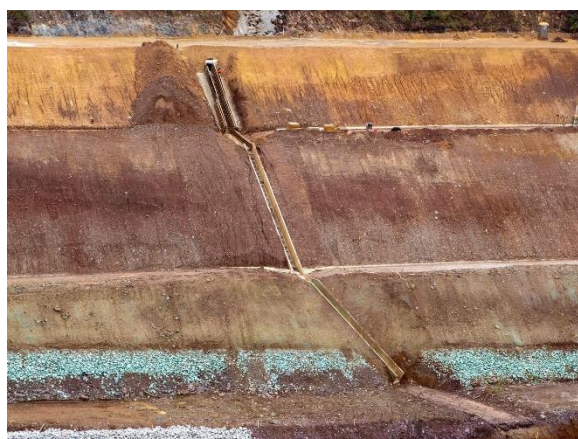
Figura 10 - Vista drenagens ombreira esquerda. - Obras de execução do PRAD. (Fonte: Vale, outubro de 2024).

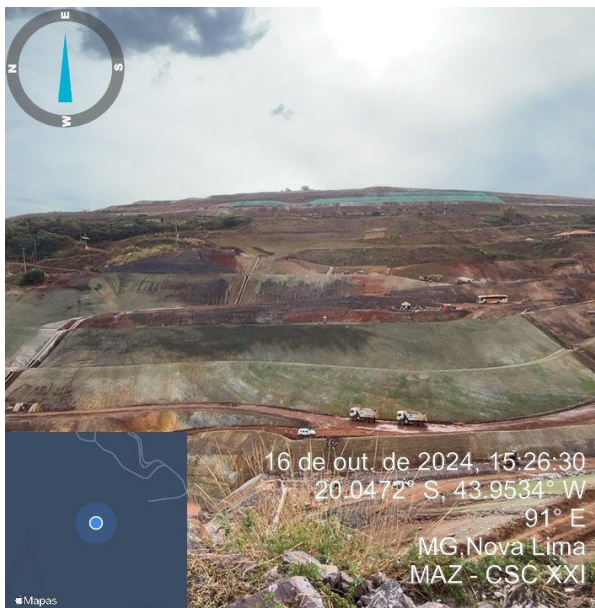
**Figura 11 - Aplicação de MVP na ombreira direita. (Fonte: Vale, outubro de 2024).**

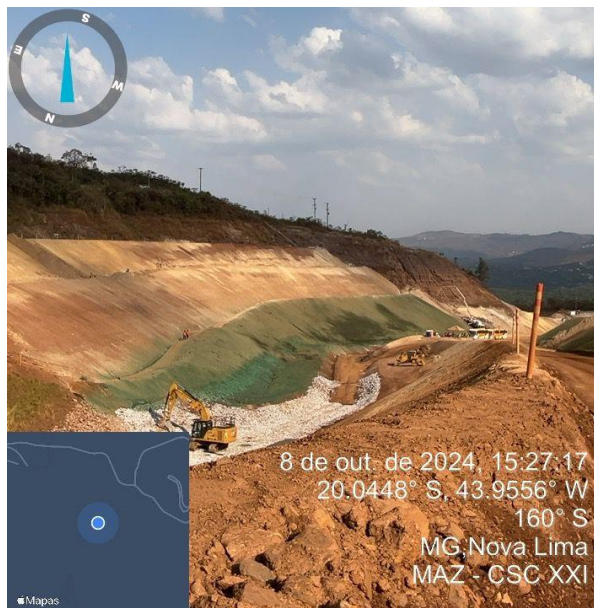
**Figura 12 - Aplicação de MVP na ombreira esquerda. (Fonte: Vale, outubro de 2024).**

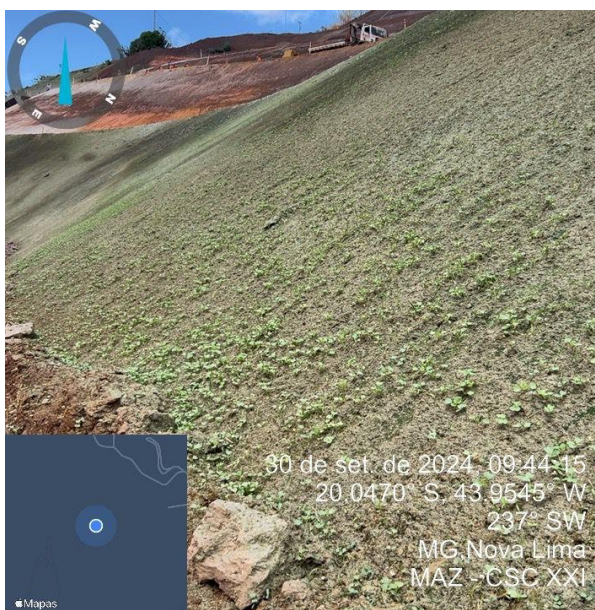
**Figura 13 - Processo de germinação na ombreira direita. (Fonte: Vale, setembro de 2024).**

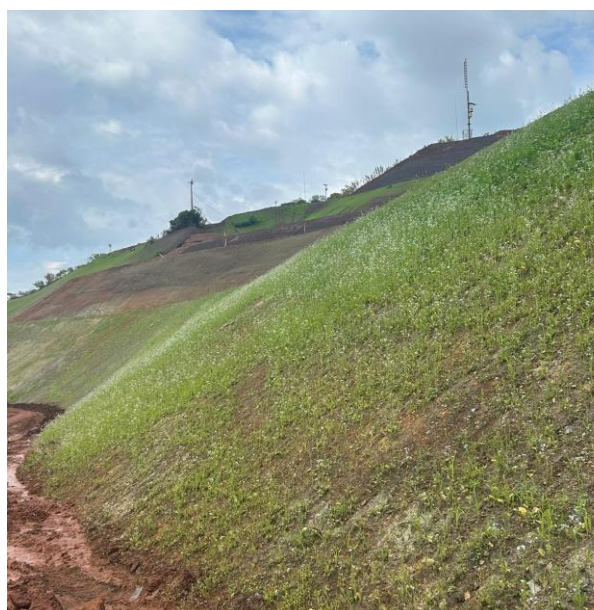
**Figura 14 - Processo de germinação na ombreira direita. (Fonte: Vale, outubro de 2024).**

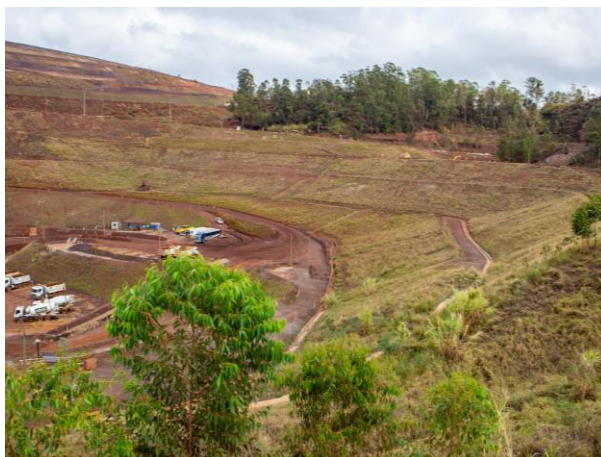
Figura 15 - Revegetação bem estabelecida na PDE-X após período de seca. (Fonte: Vale, outubro 2024).

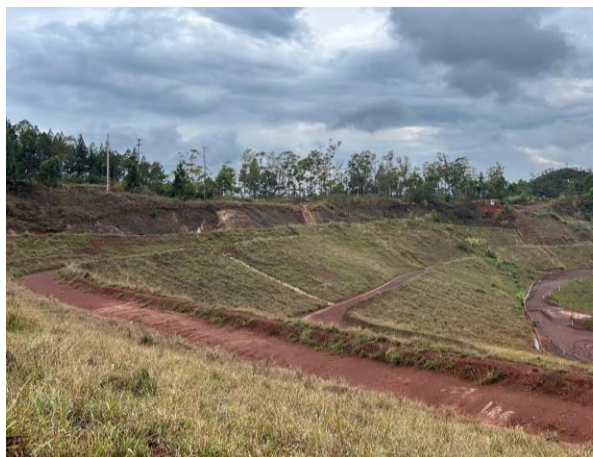
Figura 16 - Revegetação bem estabelecida após período de seca. (Fonte: Vale, outubro 2024).
