**RELATÓRIO TRIMESTRAL**

**OBRAS DE DESCARACTERIZAÇÃO DE BARRAGENS ALTEADAS PELO MÉTODO DE MONTANTE**

**BARRAGEM GRUPO**

**COMPLEXO PARAPEBA, OURO PRETO – MG**

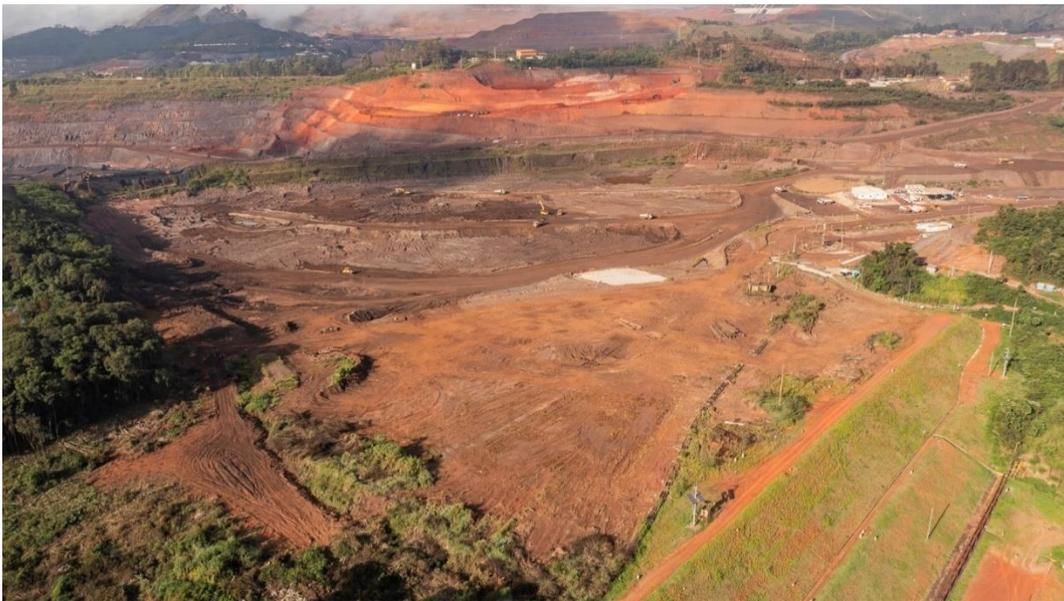
**Foto 1:** Remoção de estruturas abandonadas e sucatas no maciço e reservatório da barragem de Grupo.

As infraestruturas existentes no maciço e reservatório da Barragem de Grupo foram mapeadas e estão mostradas no projeto 1850HH-X-39359. As atividades de remoção de estruturas abandonadas e sucatas do maciço e reservatório estão ocorrendo conforme cronograma atualizado apresentado neste relatório e as fotos com andamento do serviço, no **Anexo 1.3.7**, deste relatório.

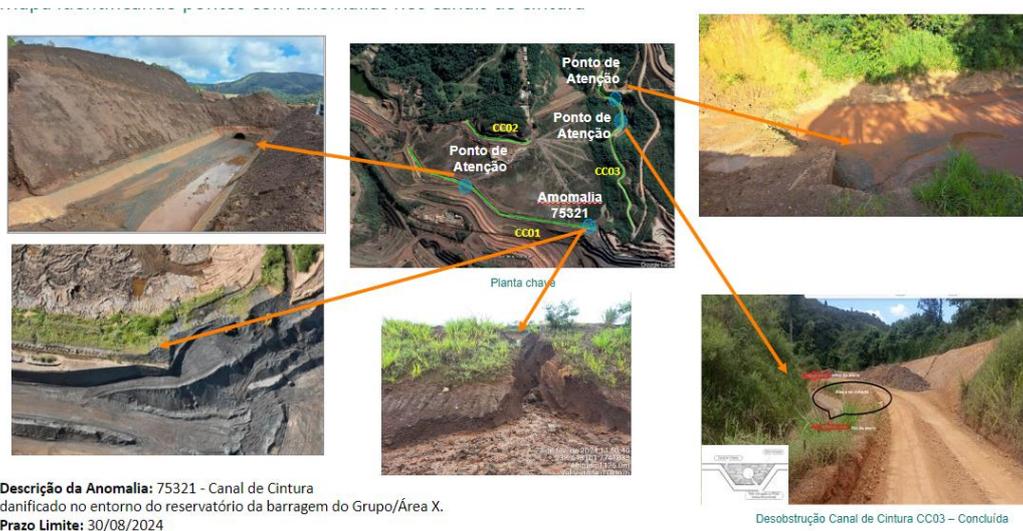
**Figura 12:** Status dos canais de cintura – Grupo.

As manutenções dos canais de cintura vêm sendo executadas em conjunto com as equipes operacionais, sendo que limpezas manuais são executadas pela equipe de operação e as manutenções com equipamentos pesados vem sendo feitos pela equipe de Descaracterização. Na imagem abaixo é mostrado o status de manutenção dos canais. O acompanhamento das anomalias referentes aos canais de cintura é gerenciado pela equipe de Geotecnia Operacional através do sistema GEOTEC. Os canais de cintura da Barragem de Grupo são divididos em três trechos conforme figura abaixo. Atualmente os canais CC01 e CC03 estão com alguns pontos de atenção mapeados, e o CC01 possui uma anomalia nº 75321 aberta no GEOTEC. A obstrução no canal de cintura CC03 foi concluída, conforme evidência abaixo.

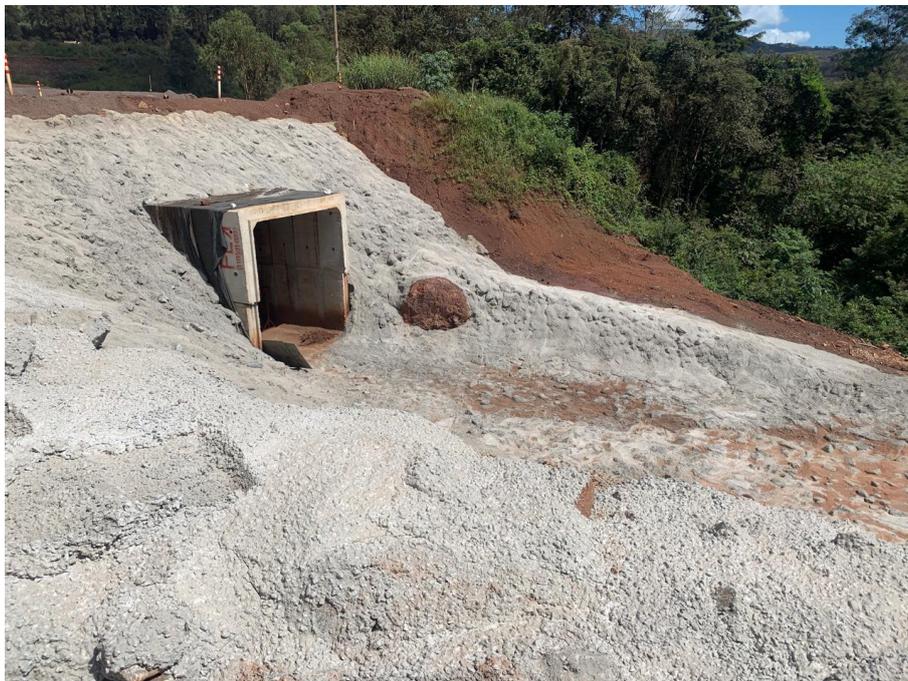
**Foto 2:** Conclusão do desembocamento do extravasor da Cava 10,5 – Abril/24.

O novo extravasor da Barragem do Grupo na Cava 10,5 está concluído, e operacional. O desembocamento do canal foi concluído com aplicação de pedra argamassada conforme documento SI-1850HH-B-00559 (**Anexo 1.3.7b**) e **Foto 2** abaixo, já o emboque está com a escavação concluída e em fase de execução da pedra argamassada, conforme **Foto 3** abaixo.

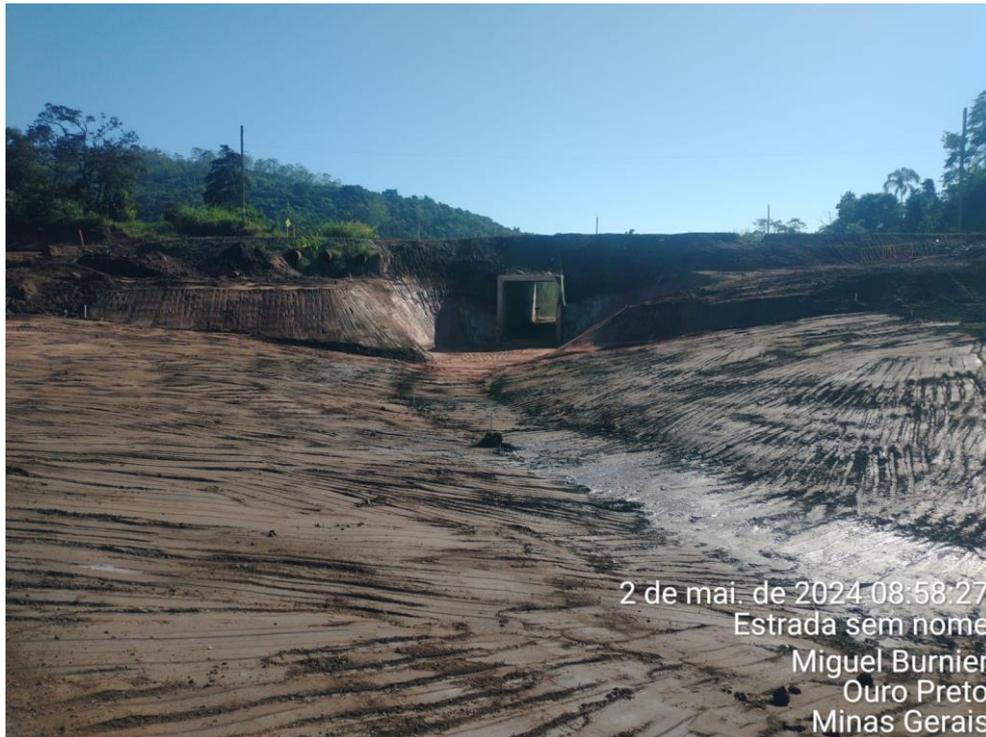
**Foto 3:** Status do emboque do extravasor da Cava 10,5 – Maio/24.

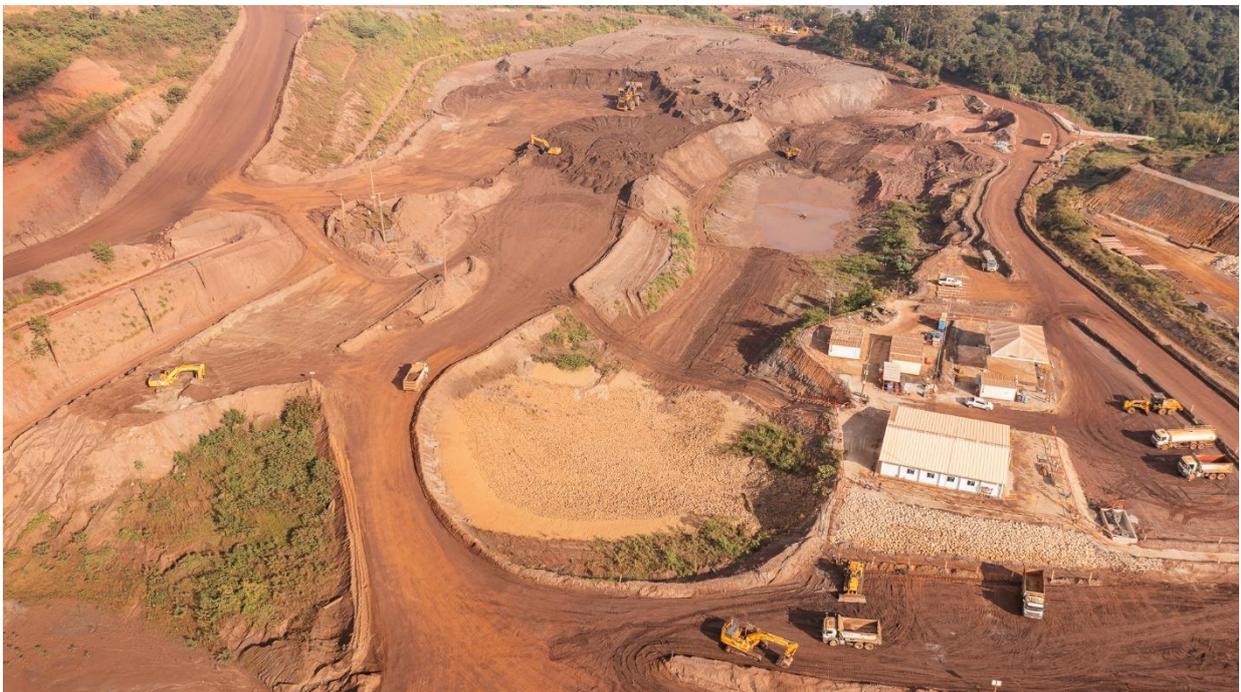
**Foto 4:** Status canais de drenagem e sump Cava 10,5

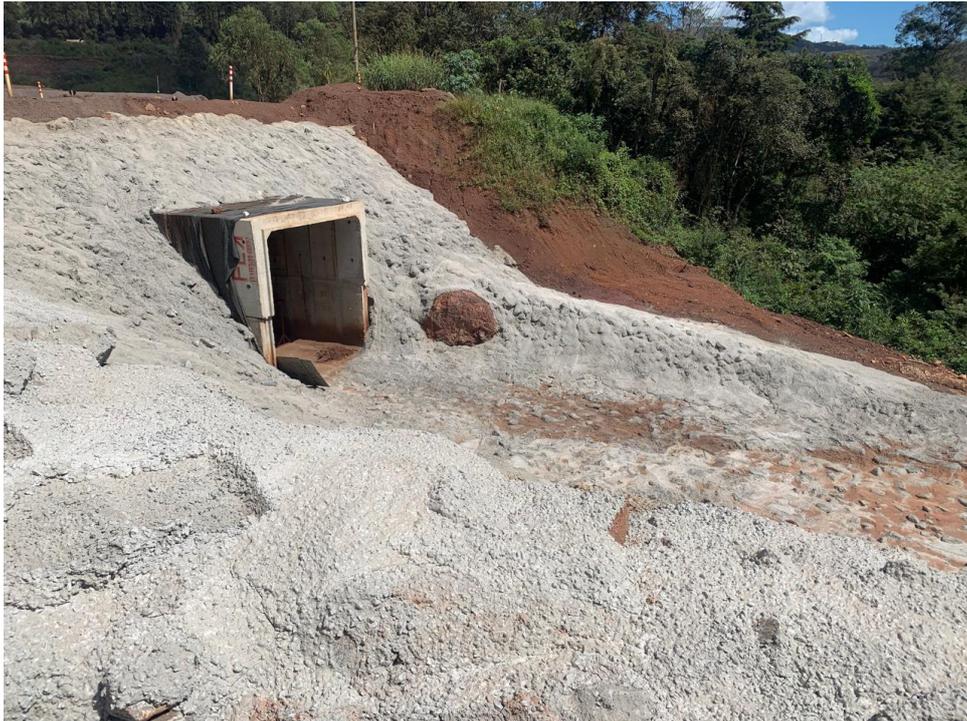
**Foto 5:** Conclusão desemboque extravasor Cava 10,5 – abril/24.

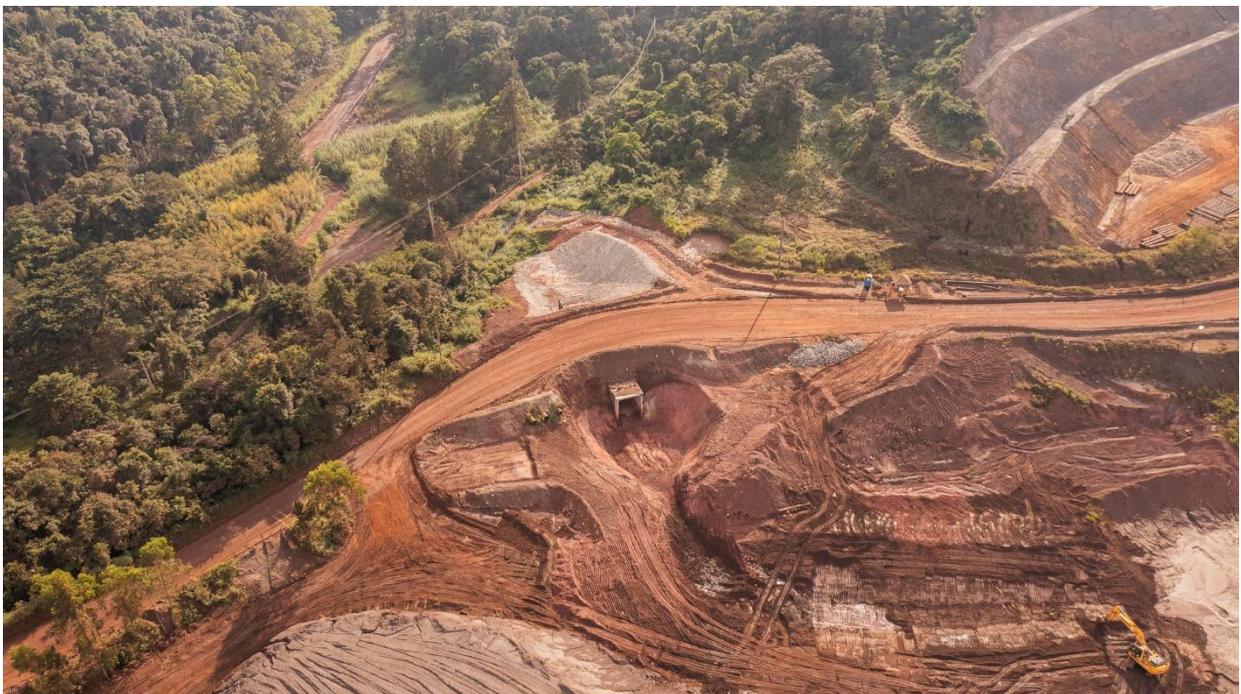
**Foto 6:** Escavação do emboque do novo extravasor da Cava 10,5

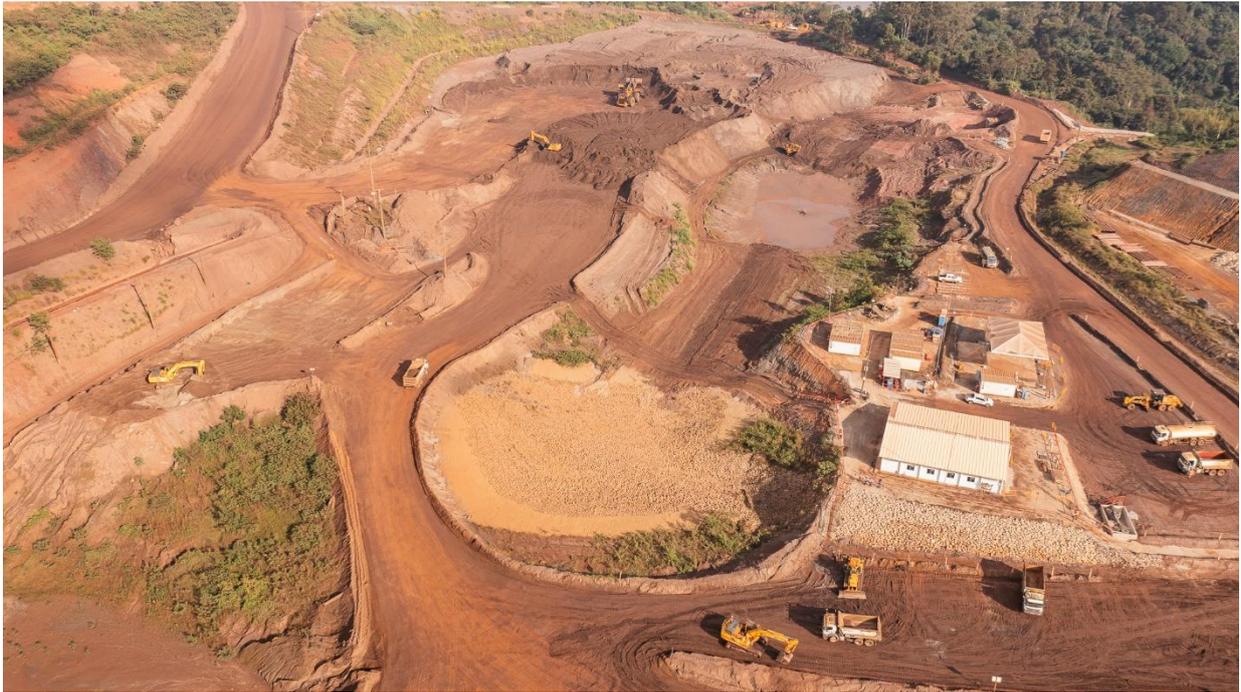
**Foto 9:** Manutenção dos canais de drenagem e sump da Cava 10,5

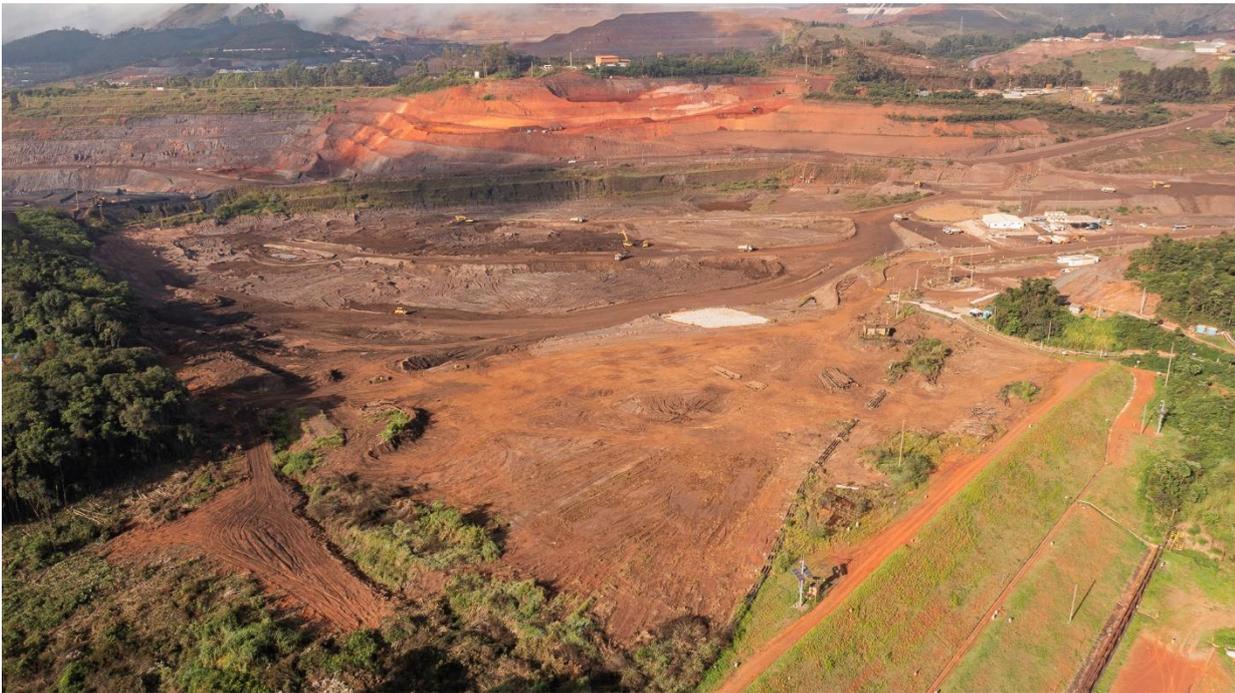
**Foto 10:** Remoção de estruturas abandonadas e sucatas do reservatório e crista da barragem

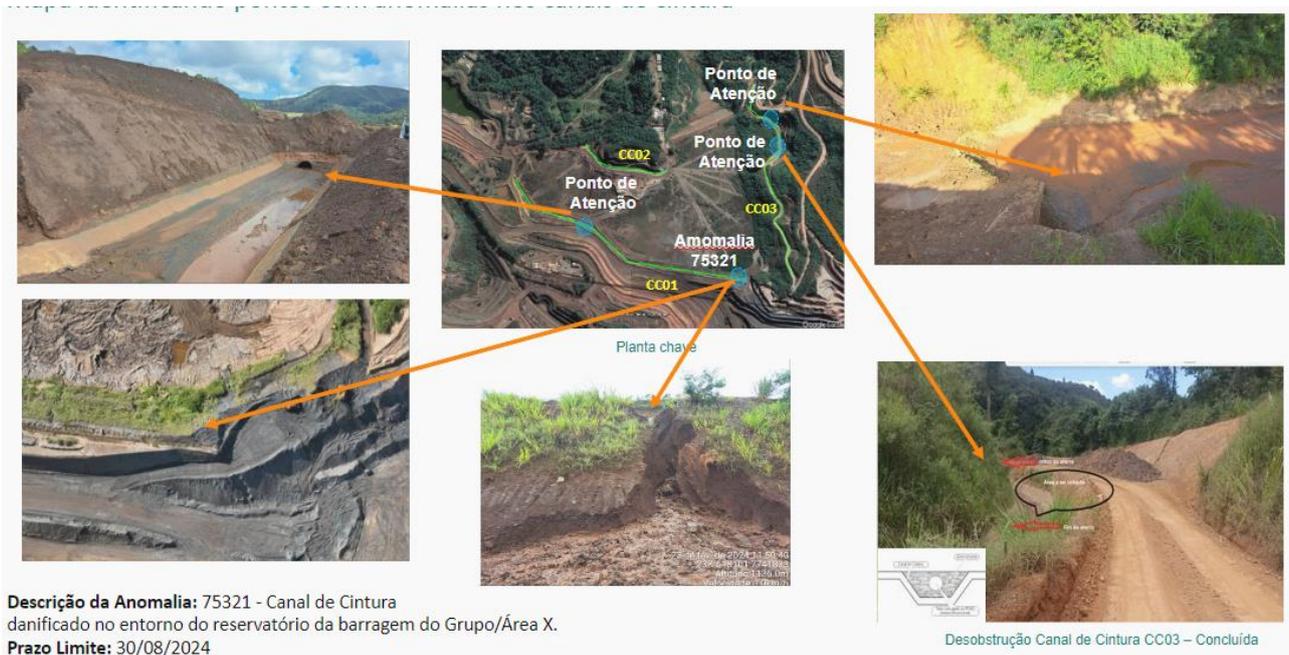
**Figura 18:** Status dos canais de cintura – abril/24.

O canal de cintura da barragem de Grupo é responsável por restringir a contribuição do escoamento superficial à área atualmente ocupada pelo reservatório dessa barragem. Os sistemas que compõem os canais de cinturas para grupo já foram finalizados e entregues à operação da mina. Para um bom funcionamento dos dispositivos de drenagem que foram implantados, são realizados acompanhamentos e inspeções de rotina e, havendo necessidades de manutenções e ou limpezas, as equipes responsáveis são acionadas. Se necessário, os recursos são disponibilizados também com suporte da equipe de implantação da descaracterização de barragens. No período do relatório foram realizadas atividades de limpeza conforme evidenciado nas fotos a seguir:

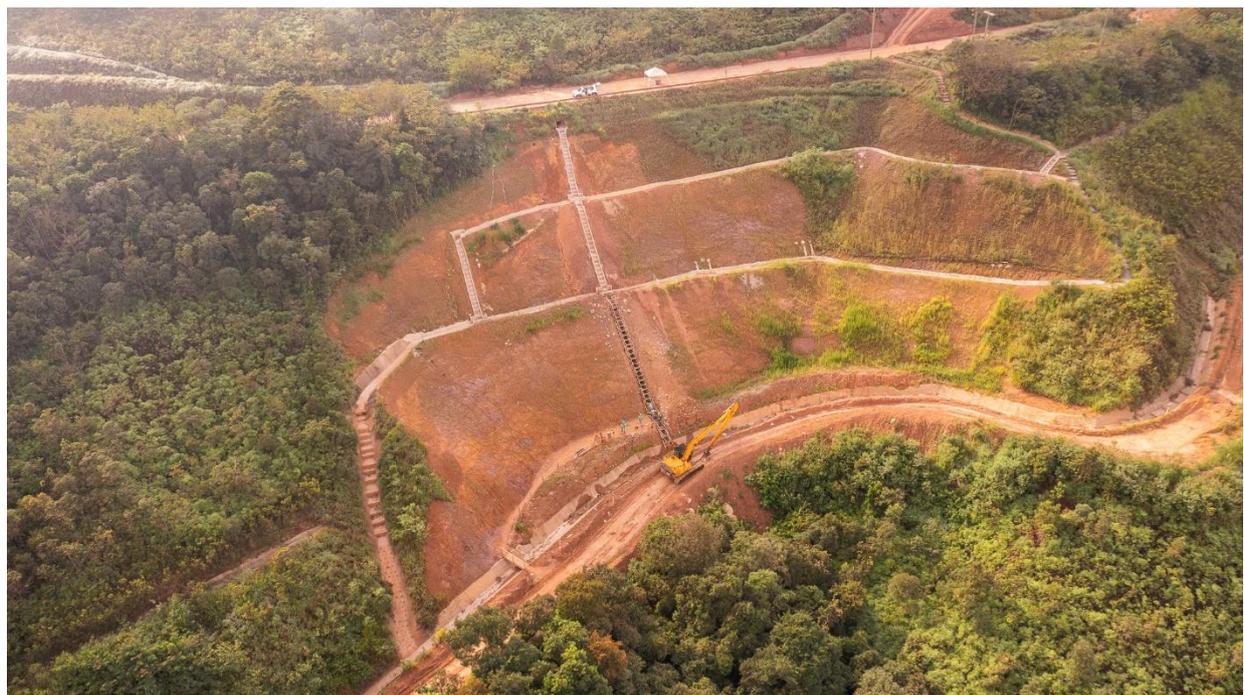
**Foto 11:** Andamento da limpeza canal CC03 – abril/24.
