RELATÓRIO TRIMESTRAL PERÍODO: AGOSTO A OUTUBRO DE 2024

BARRAGEM XINGU

OBRAS DE DESCARACTERIZAÇÃO DE BARRAGENS
ALTEADAS PELO MÉTODO DE MONTANTE

COMPLEXO MARIANA, MARIANA – MG
PROCESSO SEI 2090.01.0001328/2022-08

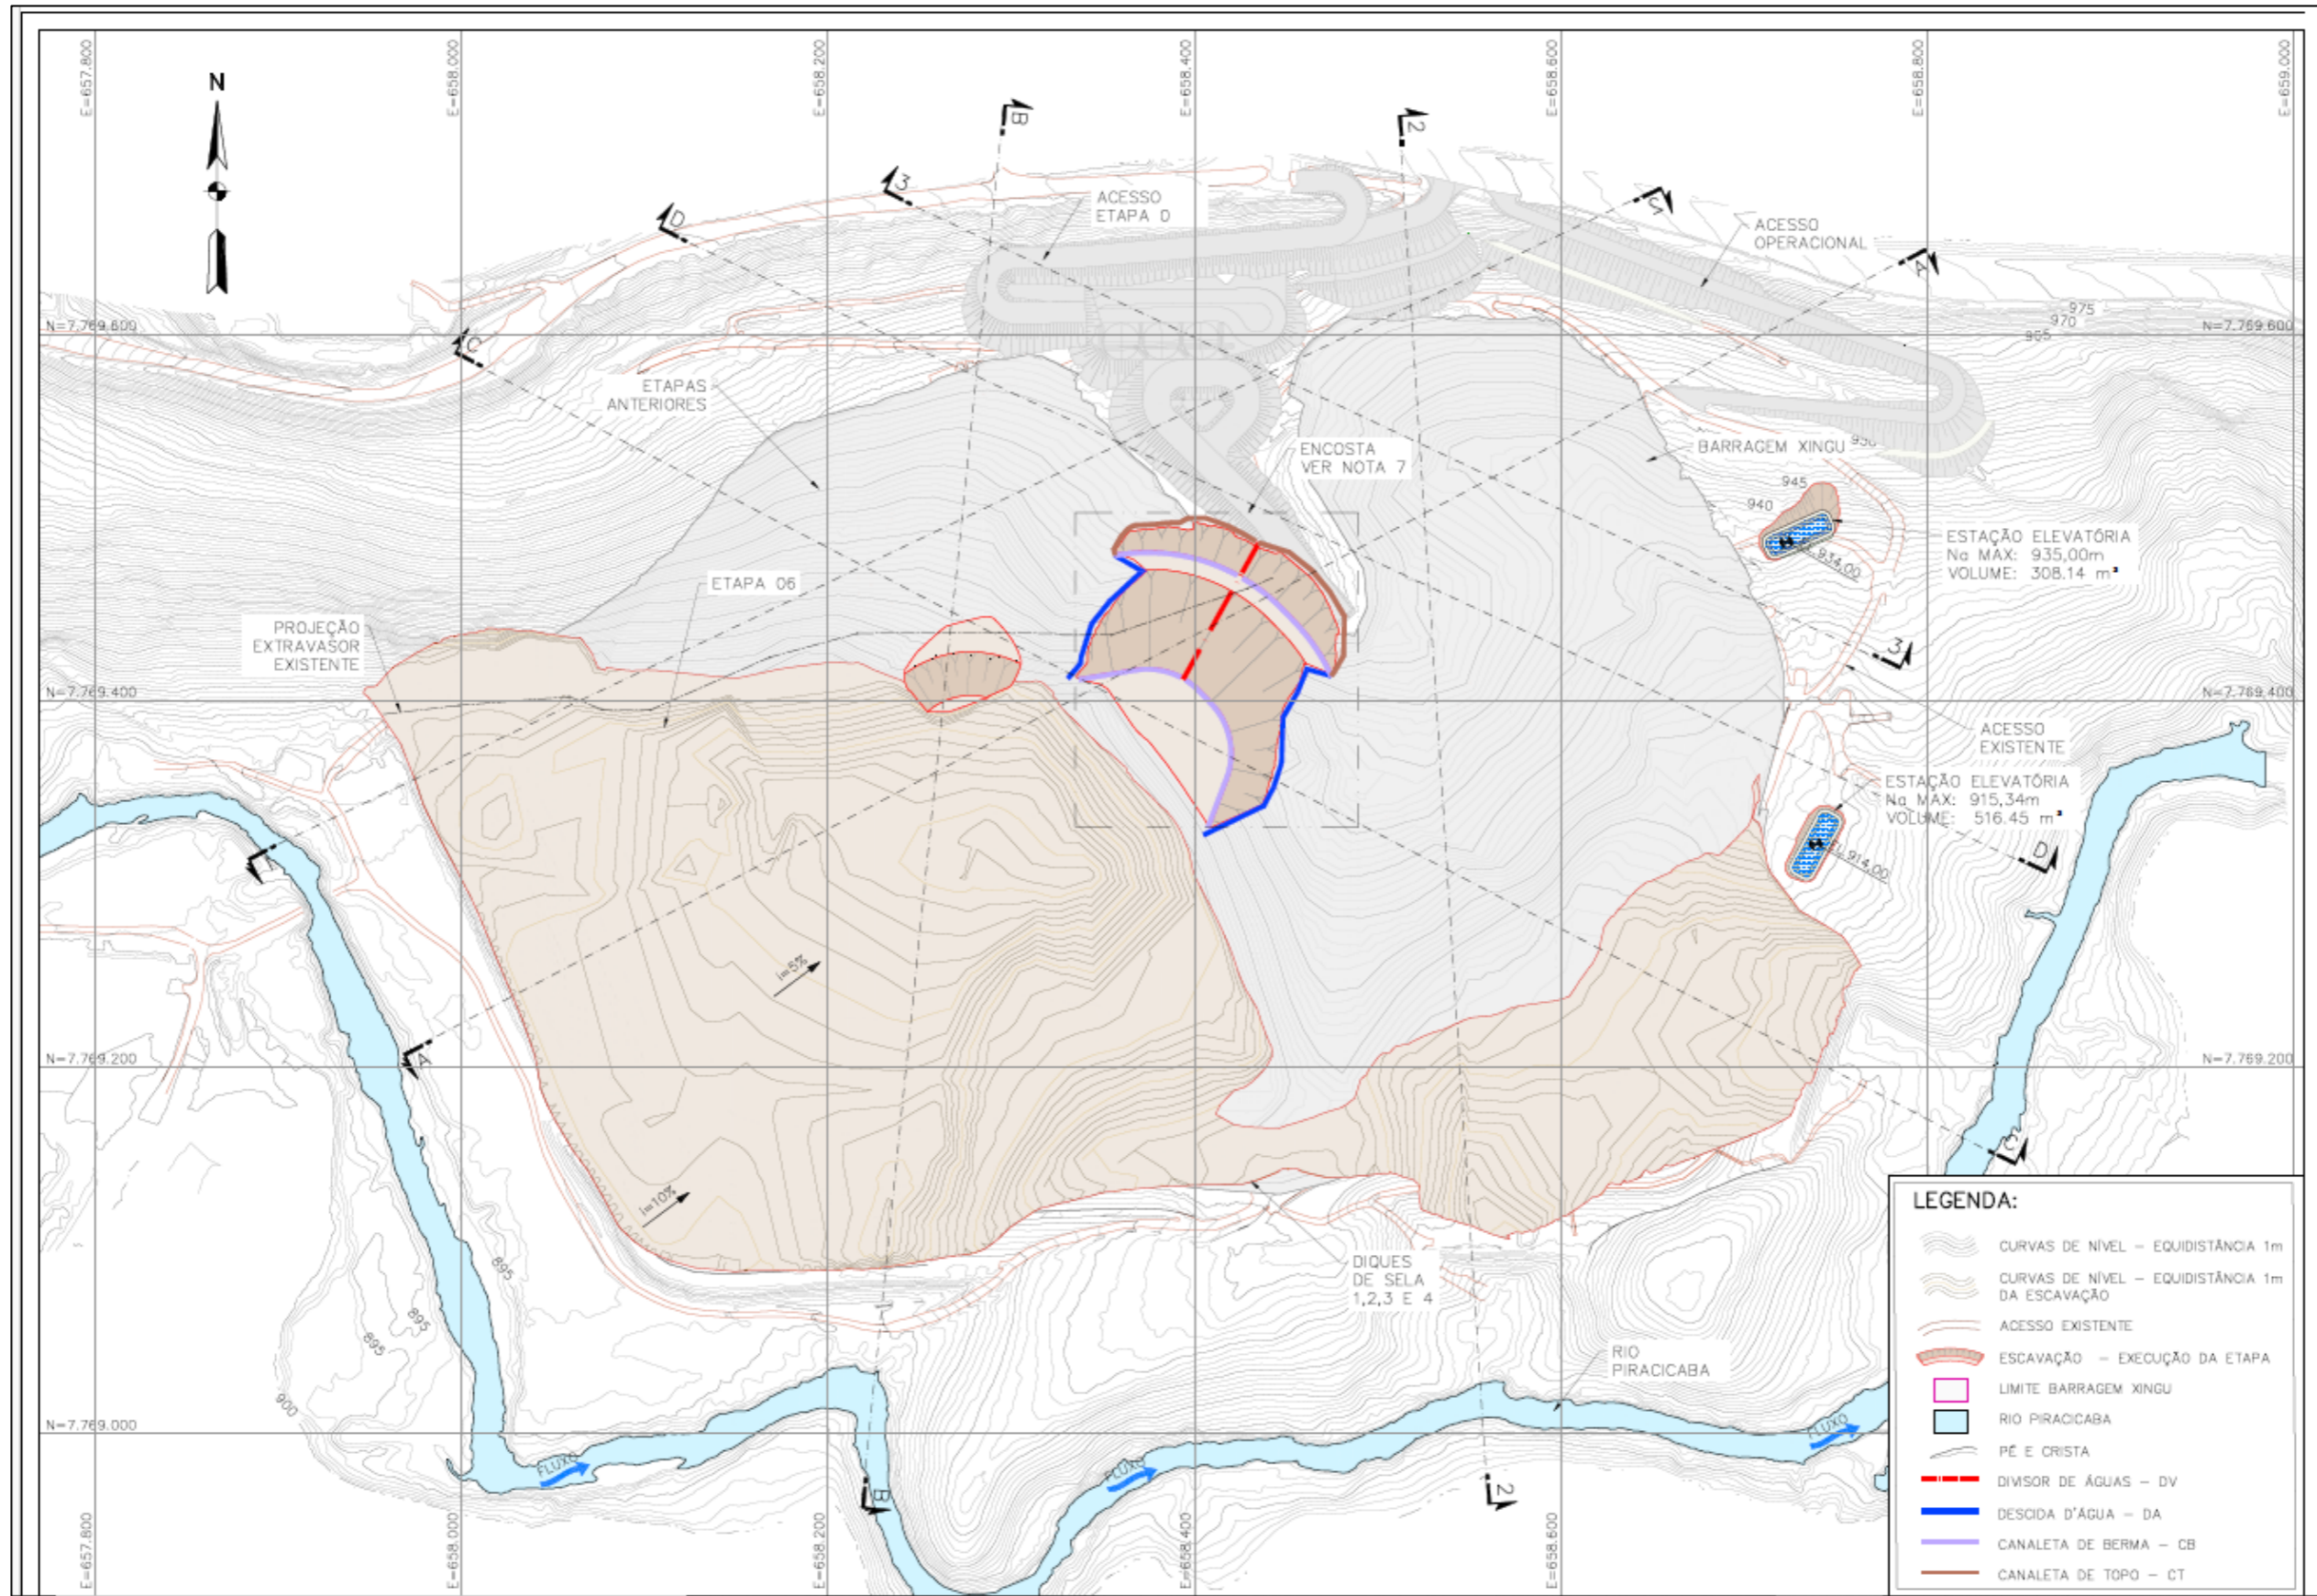
O estudo constatou que os fatores de segurança da encosta para as seções E2-E2 e E3-E3 ficarão inferiores àqueles preconizados pela norma após a remoção do rejeito. Como tratativa para a seção E2-E2, será removido o colúvio laterítico da seção nas etapas 3, 4, 5 e 6 da descaracterização e realizado o retaludamento da área. Já para a seção E3-E3, a solução também será retaludamento com remoção do colúvio mas a sua adequação ocorrerá a partir da etapa 1 da descaracterização.

O referido estudo concluiu que, para as seções E2-E2' e E3-E3', serão necessárias intervenções após a remoção de rejeito de aproximadamente 4,7Mm³ e 3,4Mm³, respectivamente. Para as demais seções analisadas, os fatores de segurança atendem à norma brasileira ABNT NBR 11.682. Foram escolhidas soluções de estabilização considerando a implantação de solo grampeado para a seção E2-E2' e retaludamento para a seção E3-E3'. Após a definição das soluções, iniciou-se a elaboração do projeto conceitual de estabilização da encosta que se encontra em desenvolvimento pela empresa BVP. As avaliações dos resultados das investigações geotécnicas foram reinterpretadas e a projetista recomendou a substituição da solução de solo grampeado para a seção E2-E2' por retaludamento. Dessa forma, para ambas as seções serão considerados como solução de estabilização o retaludamento para garantir o incremento do fator de segurança após a remoção dos rejeitos. A Figura 5 apresenta a configuração final da encosta após estabilizações.

Figura 5 - Configuração final da encosta após estabilizações

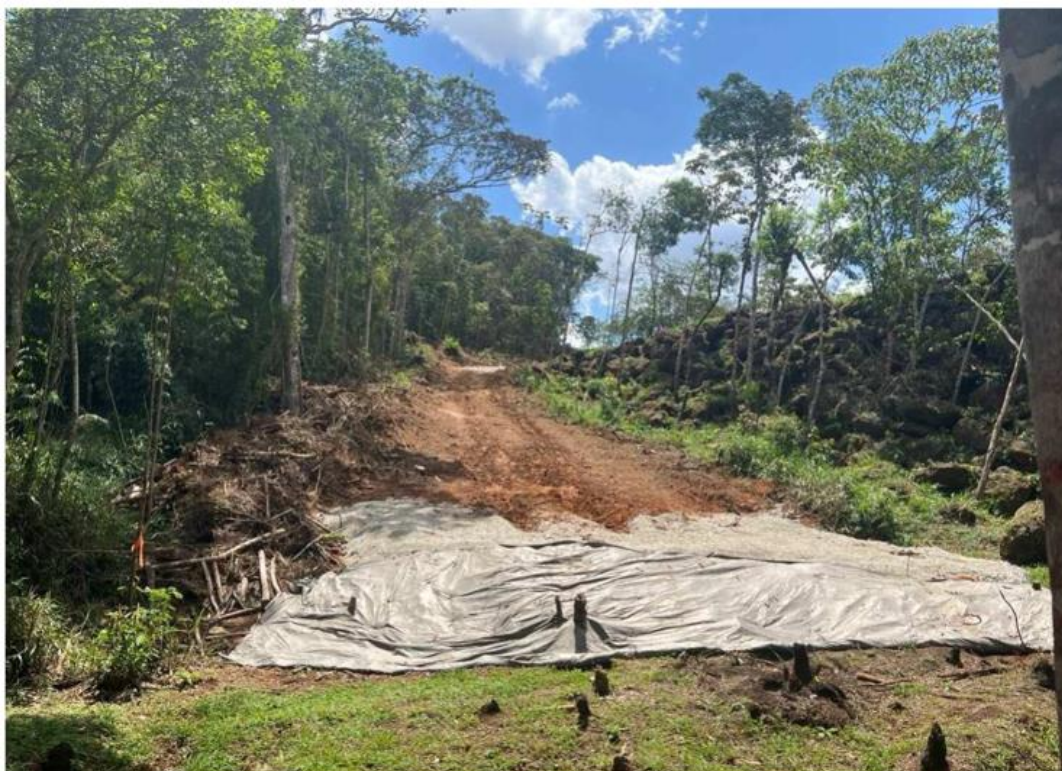
XI-0024 – Devido ao solo exposto da construção do acesso à sonda de perfuração, preparar medidas de proteção contra erosão de contingência para a estação chuvosa.

Para execução dos furos de sondagem previsto na região do medidor de vazão MI002 foi necessário abertura de acesso para o transporte da sonda e materiais necessários. A Figura 30 extraída do relatório da SLR emitido em fevereiro de 2024 evidencia a condição do acesso em outubro de 2023. A recuperação vegetal do acesso foi realizada em novembro de 2023 por meio da disposição de biomanta e a instalação de biorretentores para reter sedimentos e reduzir a velocidade de escoamento superficial. A Figura 31 apresenta a condição do acesso em novembro de 2023 após atividades de recuperação vegetal e a Figura 32 até a Figura 34 apresentam a condição atual da área no mês de abril de 2024.

Photo 3: Xingú MI002 drill rig access (October 24, 2023)

Foto 3: Acesso à plataforma de perfuração Xingú MI002 (24 de Outubro de 2023)

Figura 30 - Acesso para execução das sondagens na região do MI002 (Fonte: relatório SLR_02/2024).

Conforme imagens acima, foram implementadas medidas de proteção contra erosão sendo:

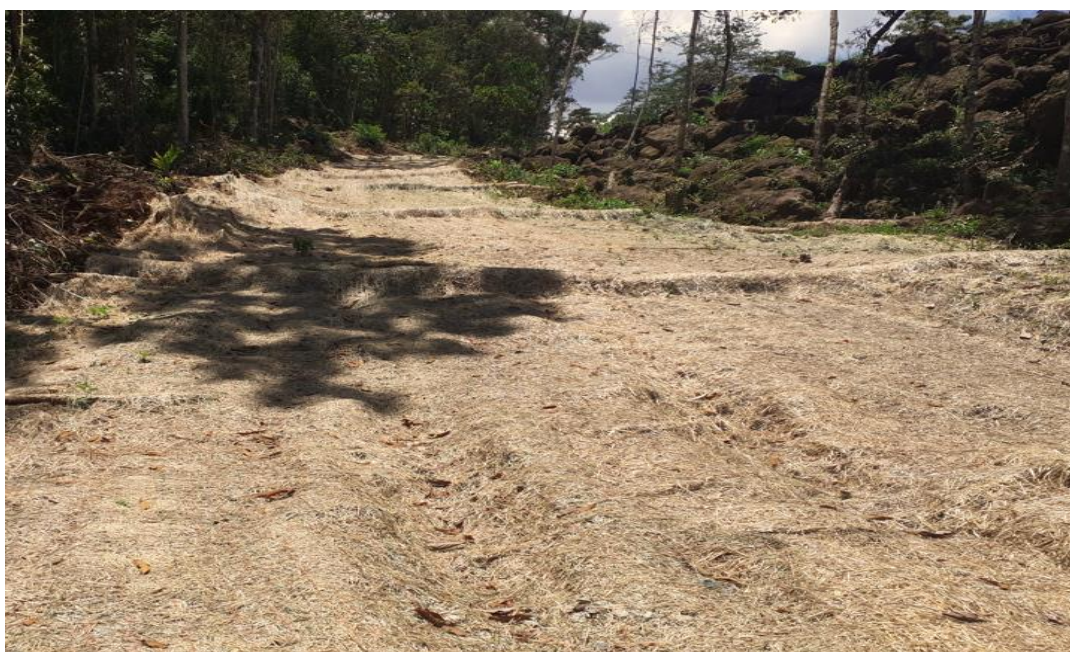
Figura 31 - Recuperação vegetal do acesso ocorrida em novembro de 2023.

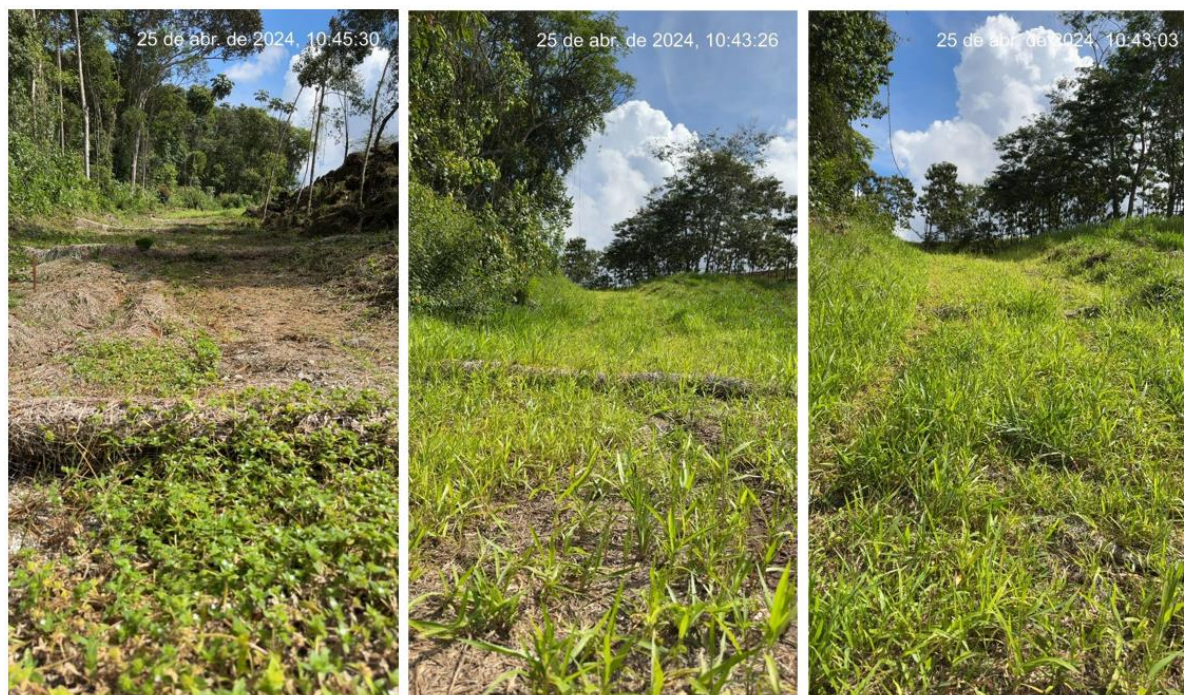
Figura 32, Figura 33, Figura 34 - Recuperação vegetal do acesso ocorrida em abril de 2024.
