**RELATÓRIO TRIMESTRAL**  
**PERÍODO: FEVEREIRO A ABRIL DE 2024**  
**OBRAS DE DESCARACTERIZAÇÃO DE BARRAGENS ALTEADAS PELO MÉTODO DE MONTANTE**

**BARRAGEM SUL SUPERIOR**  
**COMPLEXO MINAS PARALISADAS SUDESTE, BARÃO DE COCAIS – MG**  
**PROCESSO SEI 2090.01.0001331/2022-24**

**NOVA LIMA, MG**  
**MAIO DE 2024**

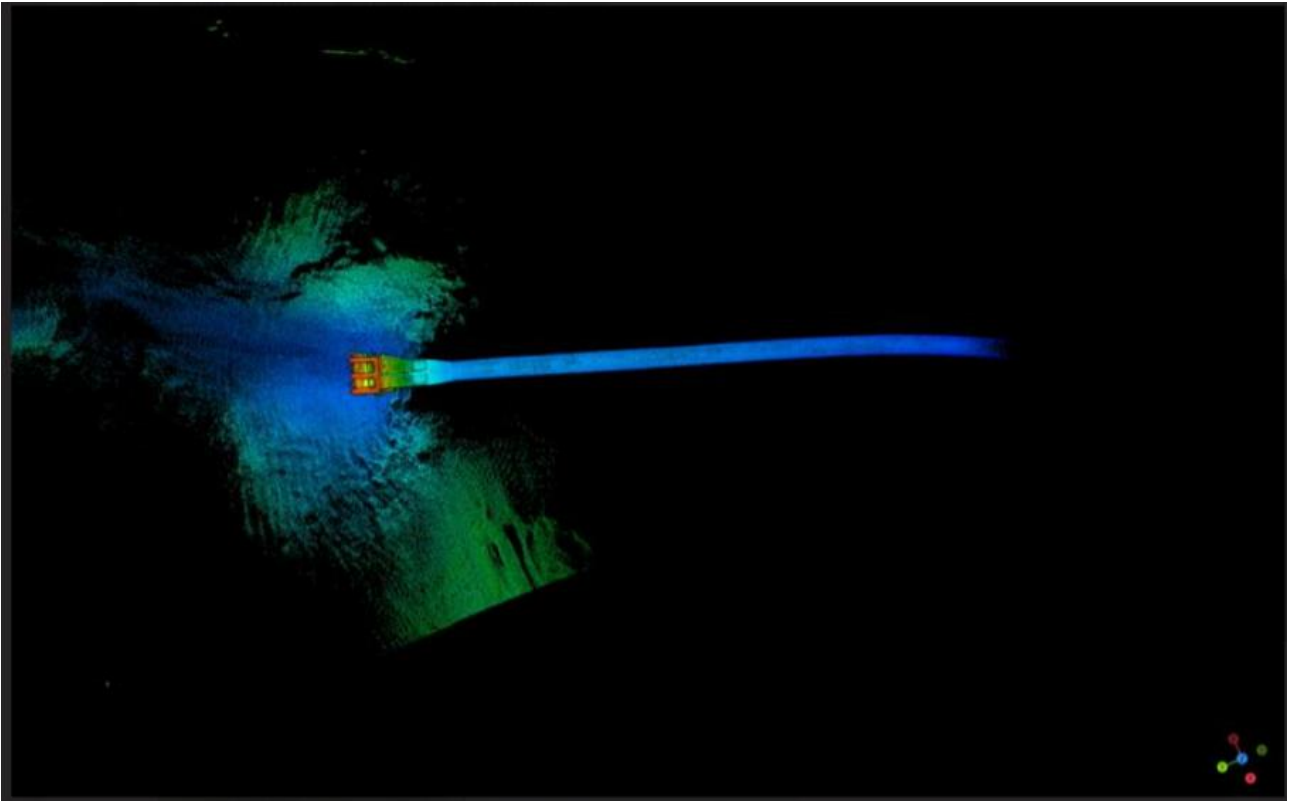
- No mês de março de 2024, foi necessária a emissão de revisões no referido documento devido à identificação de inconsistências de elevações primitivas, que afetaram o desenvolvimento das atividades. O documento NP-1850DD-X-00012 (**Anexo 1.2.1**) foi emitido, apresentando as escavações referentes à Fase Ic;
- No mês de abril de 2024, foi realizada inspeção no sistema extravasor (tulipa) com uso de drone conforme figuras abaixo e relatório em anexo a este relatório (**Anexo 1.2.2**);

**Figura 9.** Inspeção do extravasor tulipa (março/2024).

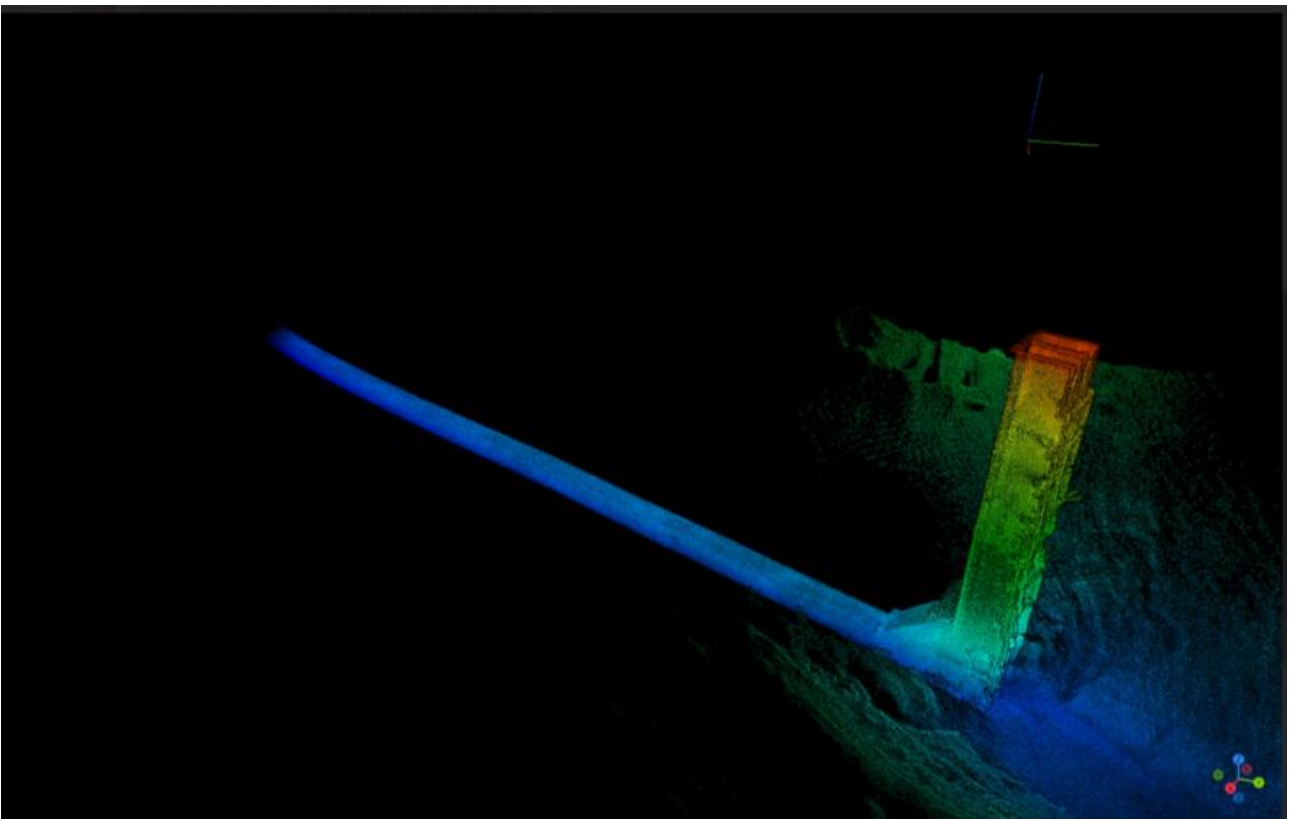
**Figura 10.** Inspeção do extravasor tulipa (março/2024).

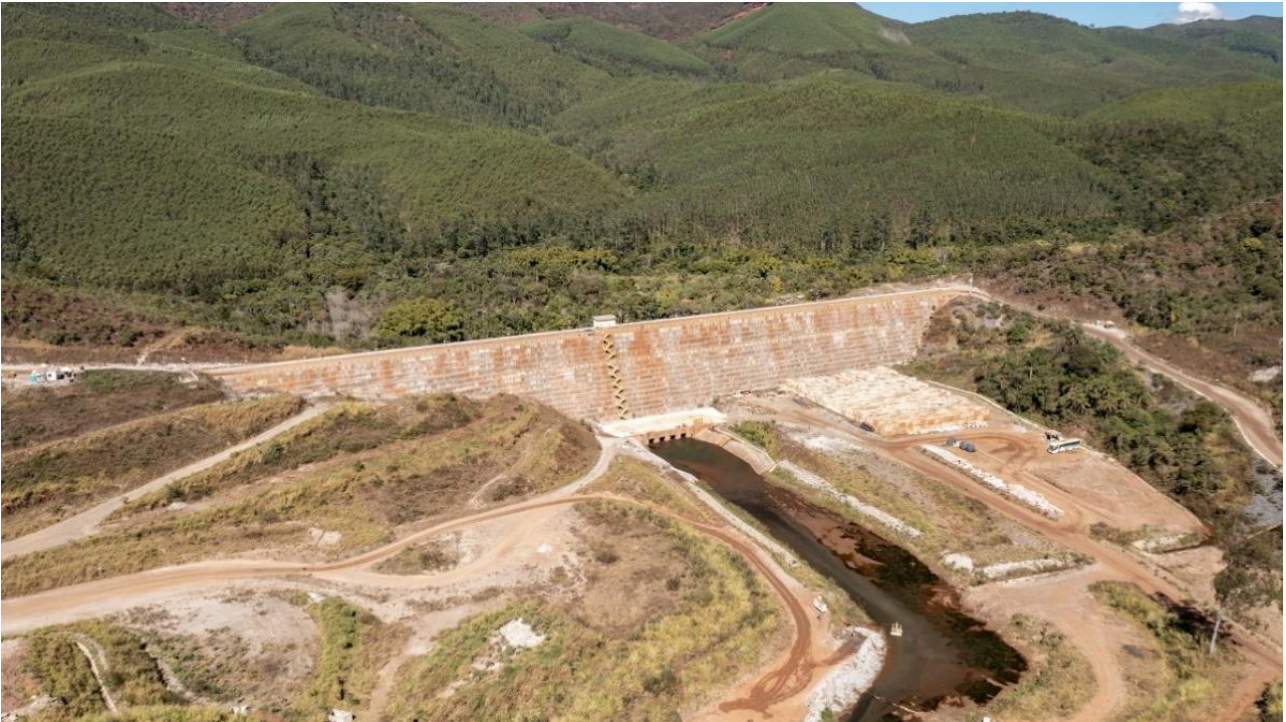
Como medida de contingência em 2020, a Companhia implementou uma Estrutura de Contenção a Jusante (ECJ), com o intuito de mitigar os impactos sociais e ambientais decorrentes de eventual rompimento desta estrutura. Importante ressaltar que, à luz desse objetivo e em atendimento também à requisitos legais, a conclusão da ECJ se tratava necessariamente de medida prévia à execução do projeto de descaracterização.

**Foto 1.** Estrutura de contenção a Jusante (ECJ) da Barragem Sul Superior.

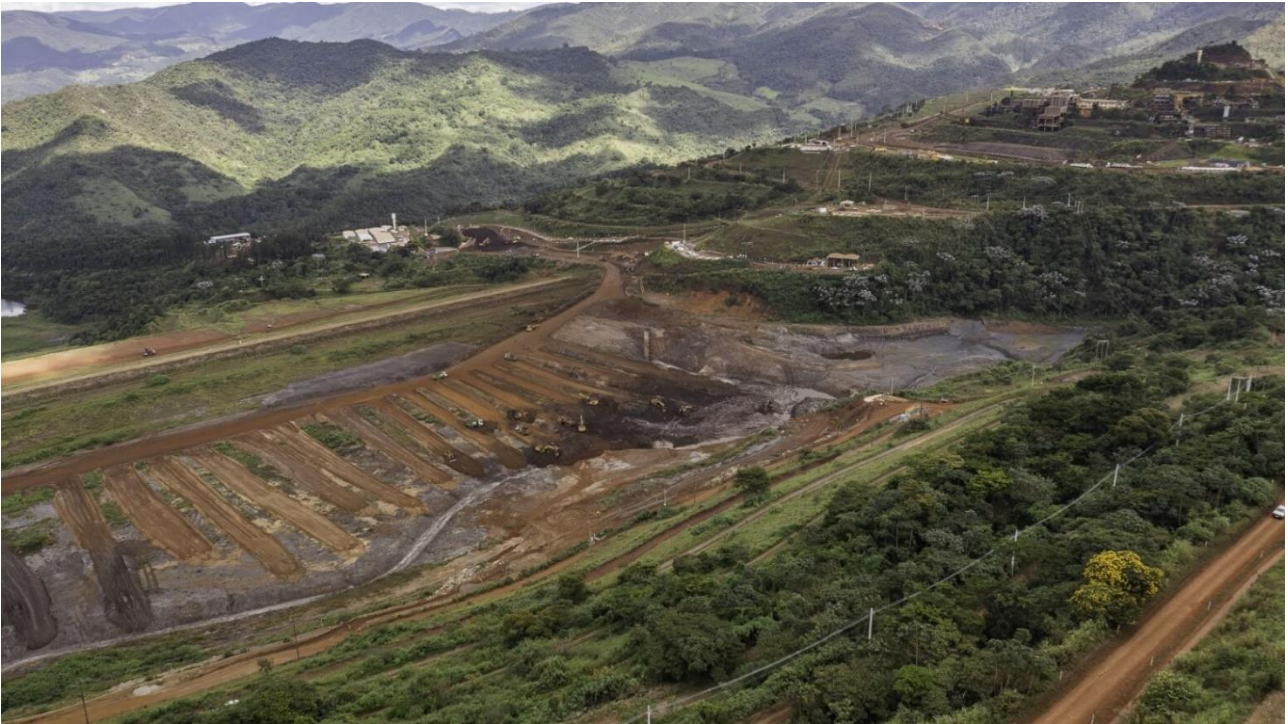
Durante o período chuvoso, escavadeiras anfíbias não tripuladas foram posicionadas de forma a garantir a manutenção da geometria e bom funcionamento das drenagens da estrutura.

**Foto 2.** Vista área da Barragem de montante para jusante evidenciando a boa drenabilidade – abril/2024.

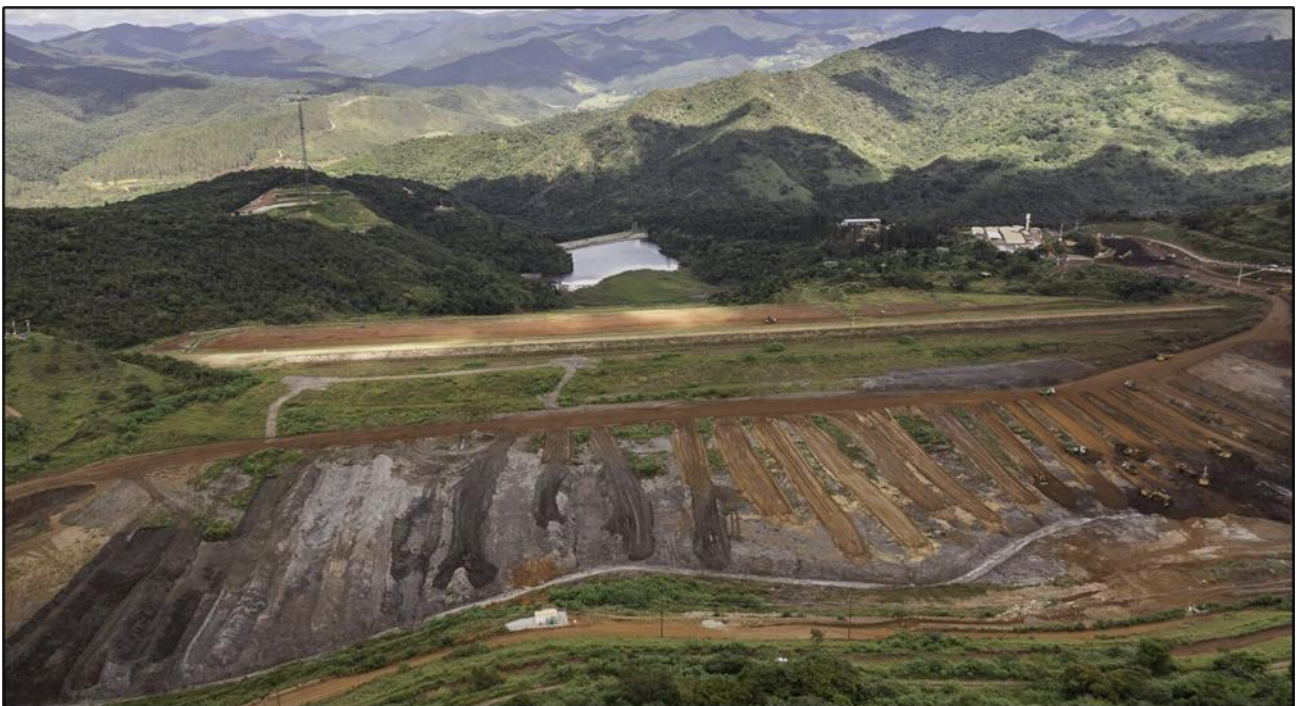
**Foto 6.** Aspecto geral do Reservatório da BSS: evolução na escavação dos canais principal e periférico no reservatório (março/2024). Fonte: Vale, 2024.

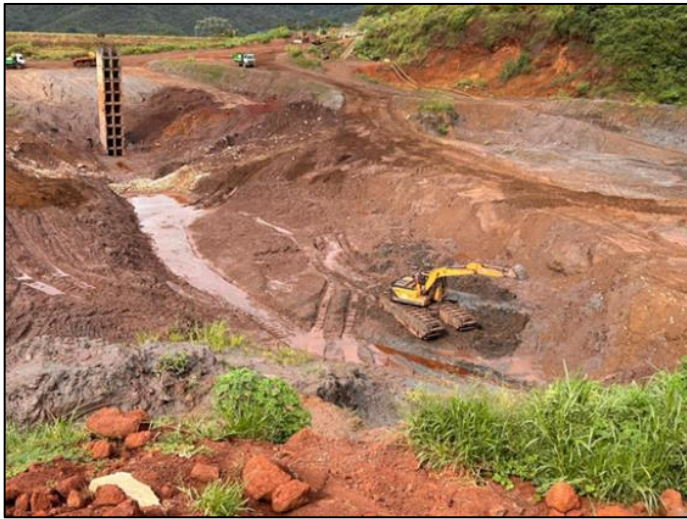
**Foto 7:** Avanço na escavação do canal principal, canal da tulipa (Vale, março/2024).

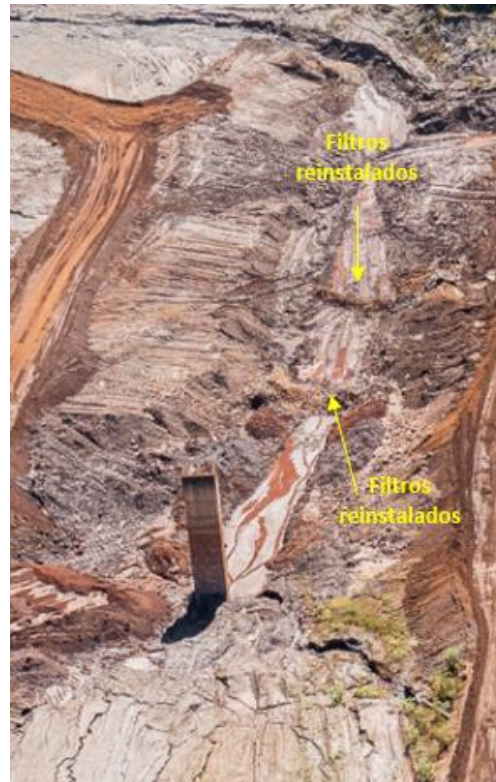
**Foto 8:** Reinstalação dos filtros de pedra a montante do canal da tulipa (Vale, março/2024).

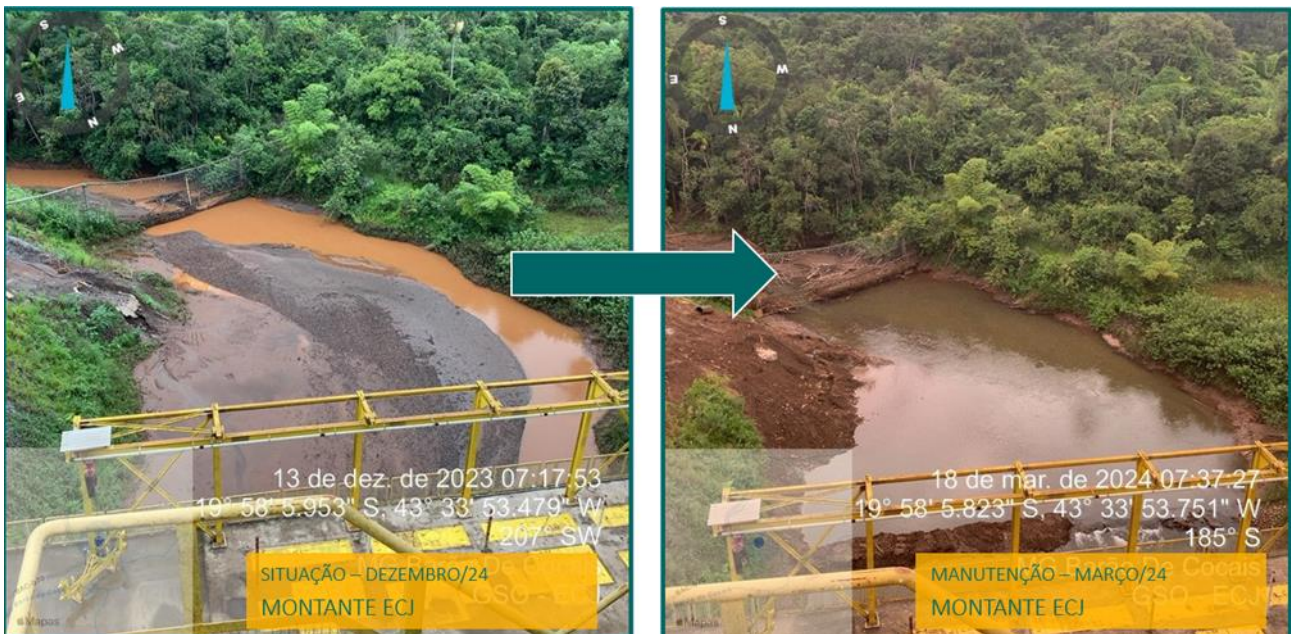
**Foto 19:** Desassoreamento do rio São João, à montante da ECJ. Fonte: Vale, 2024

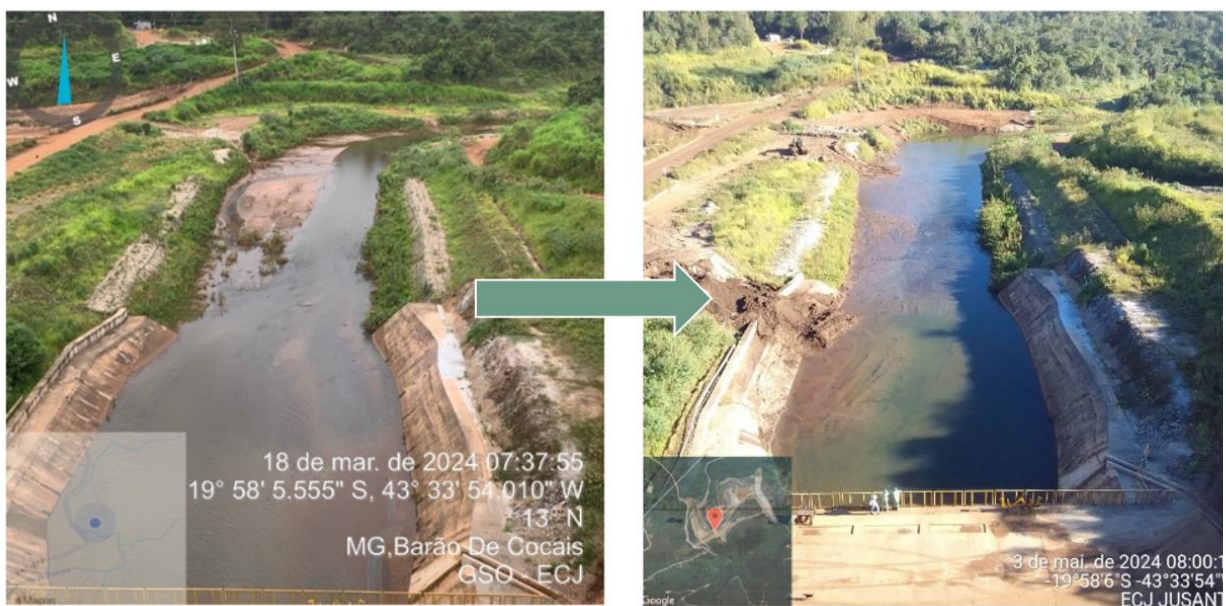
**Foto 20:** Desassoreamento do rio São João, à jusante da ECJ. Fonte: Vale, 2024

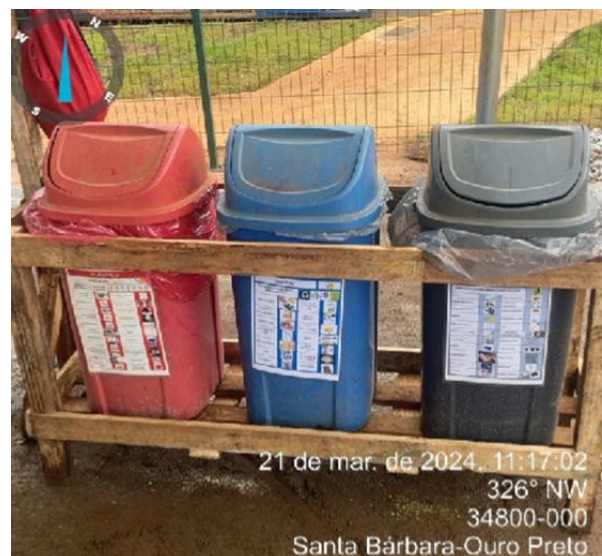
**Foto 36.** Coletores de resíduo em bom estado de conservação. Fonte: Vale, 2024

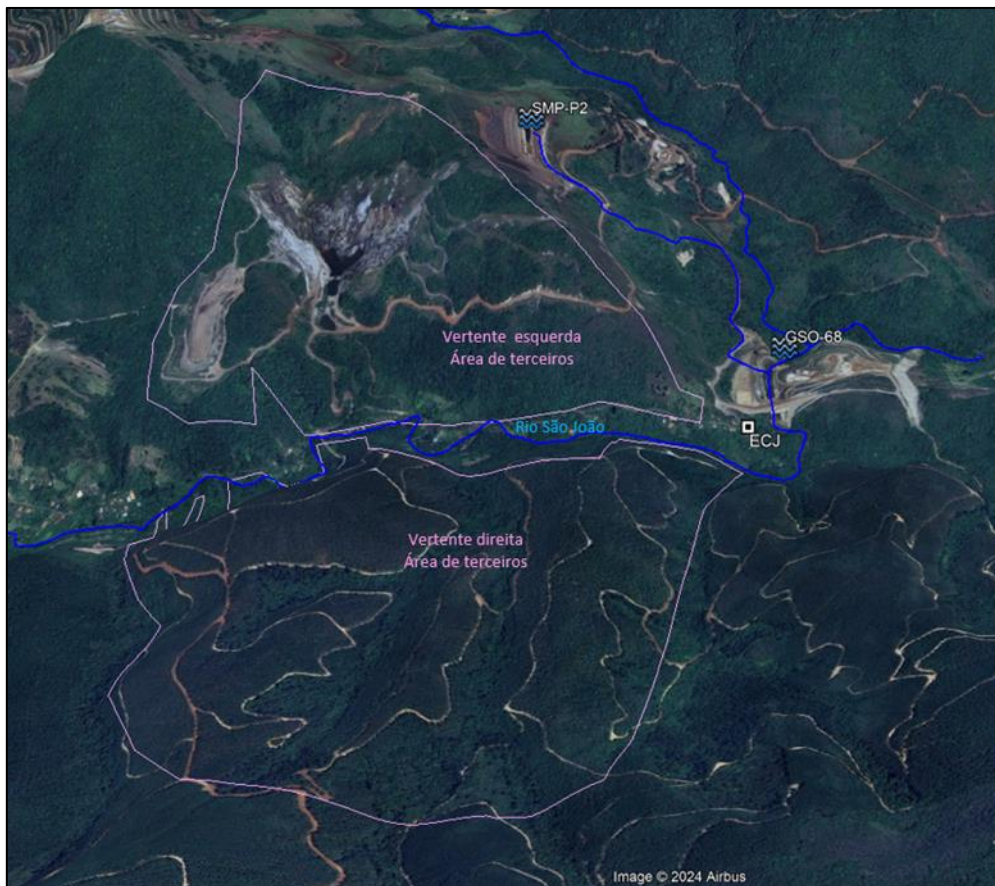
**Figura 36.** Exemplo da presença de solo exposto em áreas de terceiros nas vertentes direita e esquerda do rio São João. Fonte: Vale, 2024.
