**RELATÓRIO TRIMESTRAL**

**PERÍODO: JANEIRO A ABRIL DE 2024**

**OBRAS DE DESCARACTERIZAÇÃO DE BARRAGENS ALTEADAS PELO MÉTODO DE MONTANTE**

**DIQUES MINERVINO E CORDÃO NOVA VISTA  
SISTEMA PONTAL – ITABIRA - MG  
PROCESSO SEI 2090.01.0001324/2022-19**

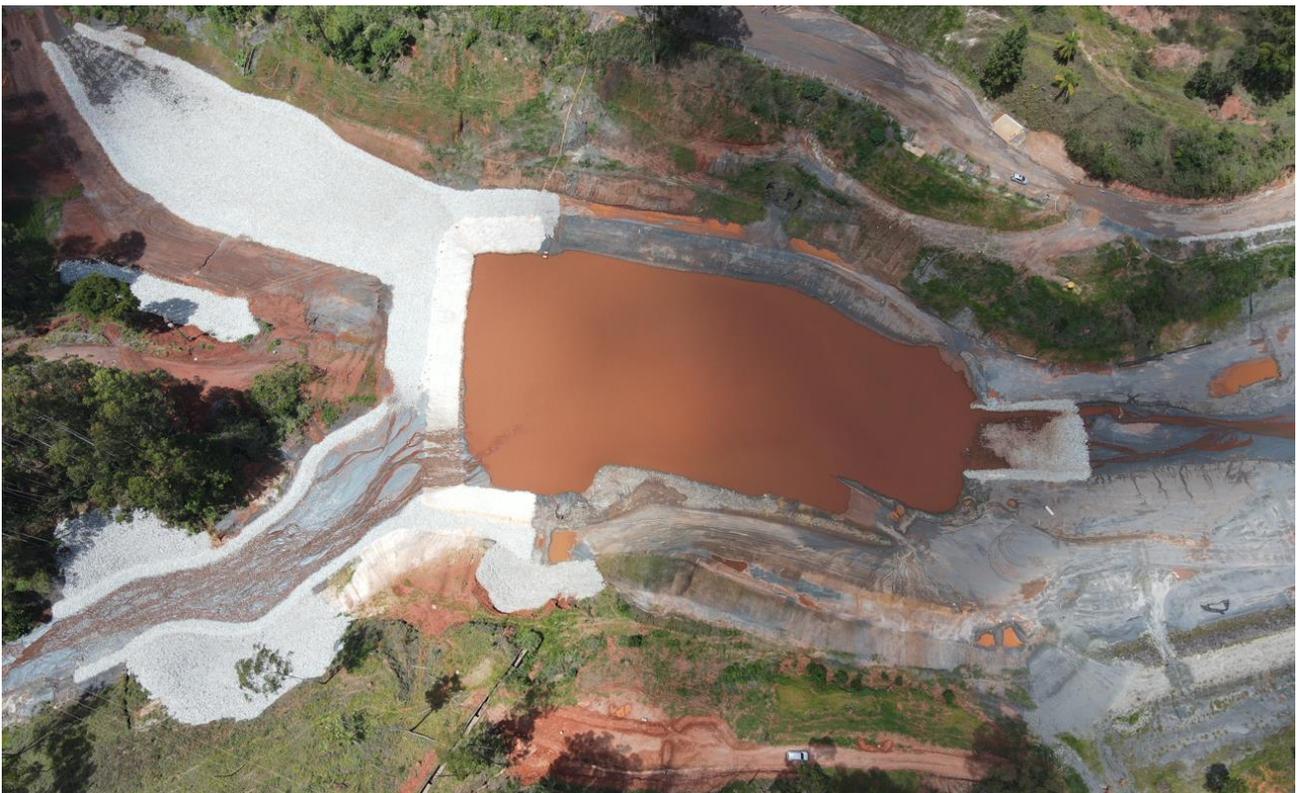
No período não houve atividade de obra de descaracterização. Conforme recomendação da AECOM, apresenta-se registro fotográfico da região da etapa I do projeto de rebaixamento do N.A do dique Minervino (*sump*), mesmo não tendo sido realizadas atividades no período.

**Foto 1.** *Sump* - etapa I do projeto de rebaixamento do N.A do dique Minervino.

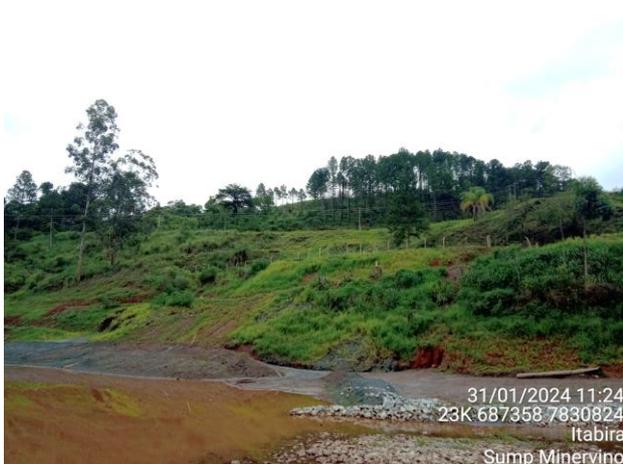
**Foto 20.** Desenvolvimento da Aplicação de hidrossemeadura com biomanta em taludes como medida de contenção de processos erosivos – Sump Dique Minervino. (VALE, 2024).

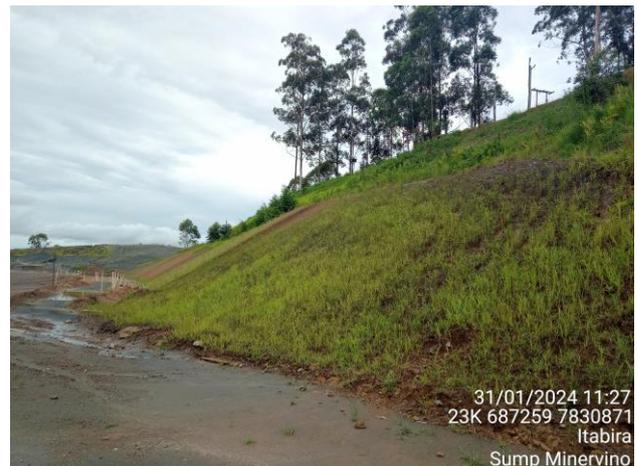
**Foto 21.** Desenvolvimento da Aplicação de hidrossemeadura com biomanta em taludes como medida de contenção de processos erosivos – Sump Dique Minervino. (VALE, 2024).

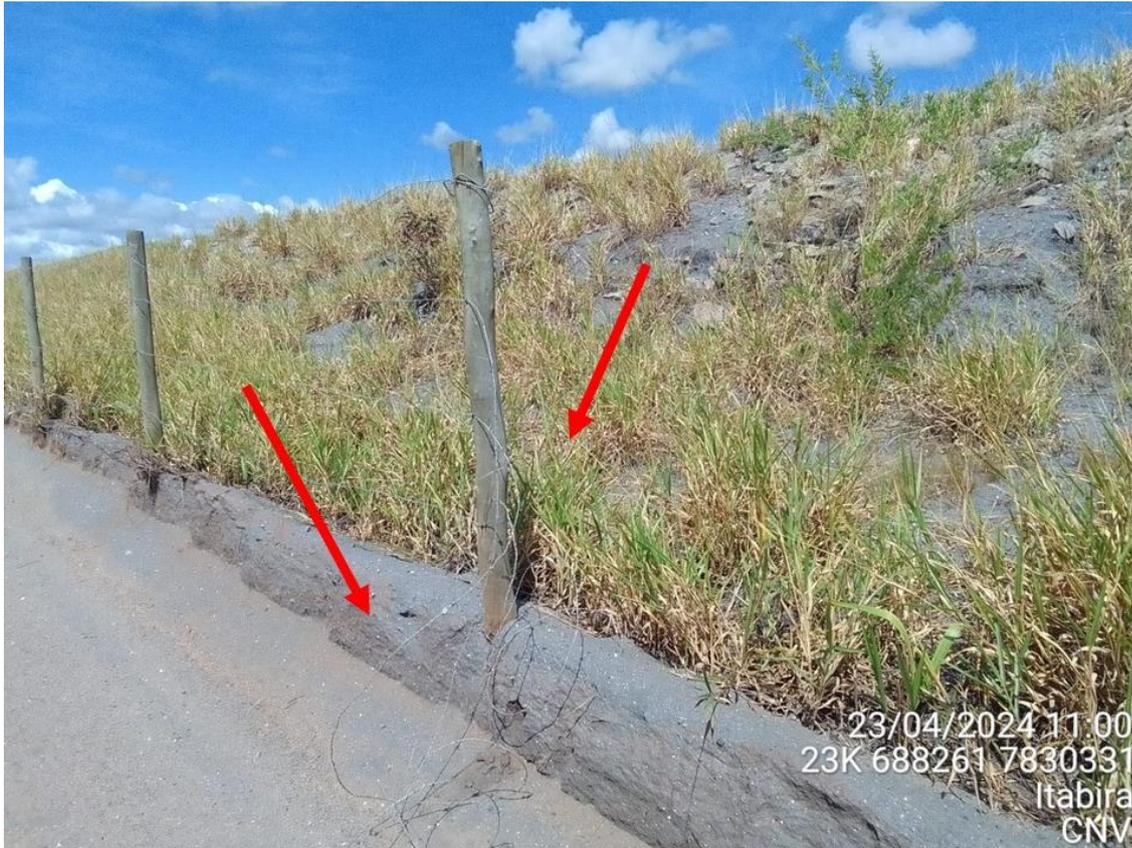
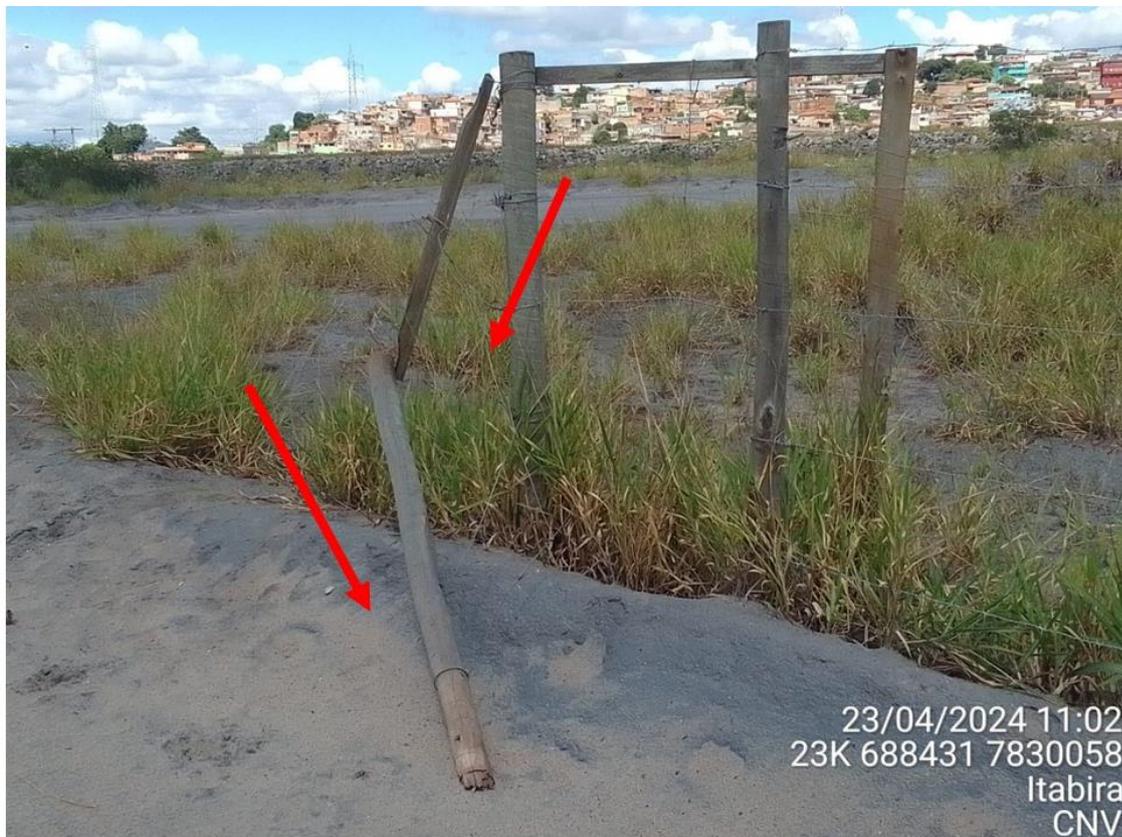
**Figura 33 e Figura 34.** Evidências de cercas rompidas. Fonte: Vale, 2024.
