Feu la tuilerie de Trondes ¹

(Meurthe-et-Moselle)

UN GRAND ÉDIFICE FRAGILE

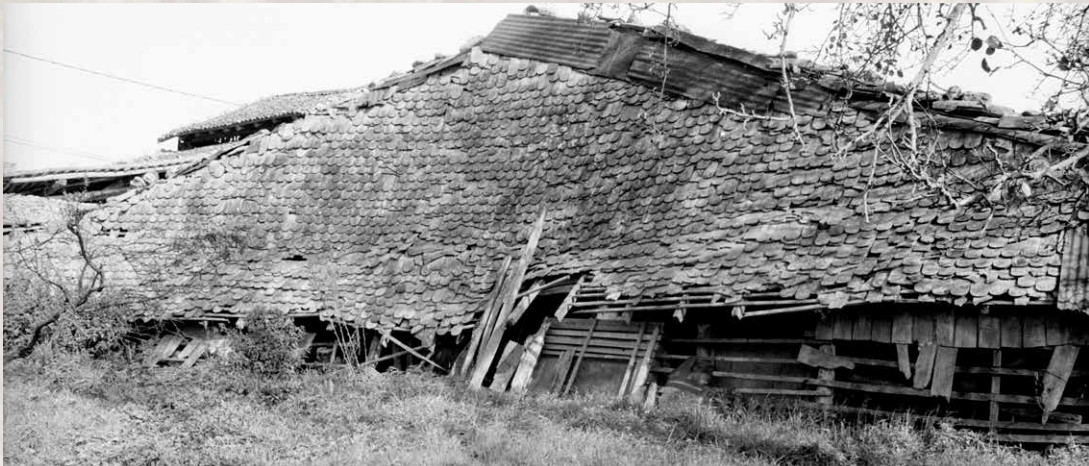
9. La croupe arrière du séchoir, couverte de tuiles plates écailles, fortement délabrée.

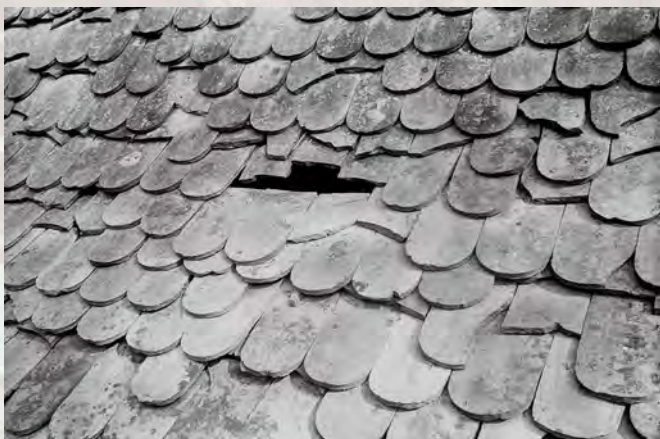
nombreuses gouttières qui constellaient le toit, dues à un défaut de stabilité des tuiles creuses, conduites à glisser.

10. Désordres dus au cisaillement de certaines tuiles.

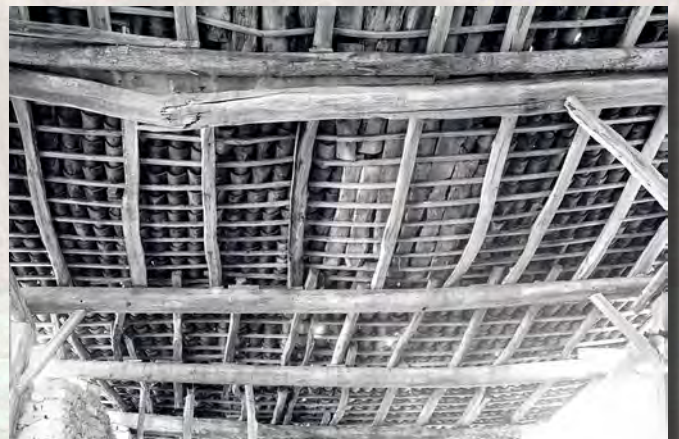
11. Une rupture de panne, sur le haut, certains chevrons ont légèrement fléchi ; un simple lattis ne pouvait assurer une bonne stabilité des tuiles.

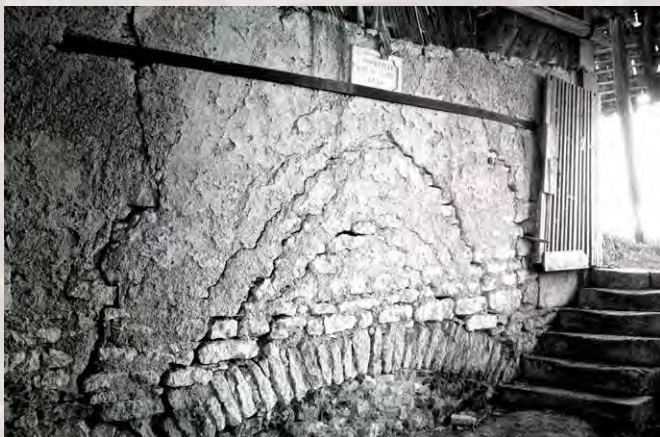
Au regard des désordres visibles sur le bloc de maçonnerie, il est probable que le soubassement avait perdu sa stabilité. Trois des côtés du bloc de maçonnerie présentaient, en effet, un certain nombre de fissurations que la pose d'une ceinture de métal n'avait pu totalement stopper. Le plus visible touchait le côté de la maçonnerie situé vers l'aile gauche du bâtiment, qui se trouvait directement sur l'aplomb du sous-sol par lequel ou alimentait le feu. Tout ce pan de maçonnerie affichait une série de fissures concentriques en voûtes, caractéristiques d'une fissuration par affaissement du support, alors que les quatre nervures d'angle²⁴ restaient stables. Il était d'autant mieux permis d'en conclure que toute la base du bloc n'avait perdu sa solidité que du côté rue, là où a été ouverte la porte du garage et où la base du mur était soutenue par le talus de la route, aucun désordre n'apparaissait.

12. Fissurations venues de l'affaissement de la voûte du four.

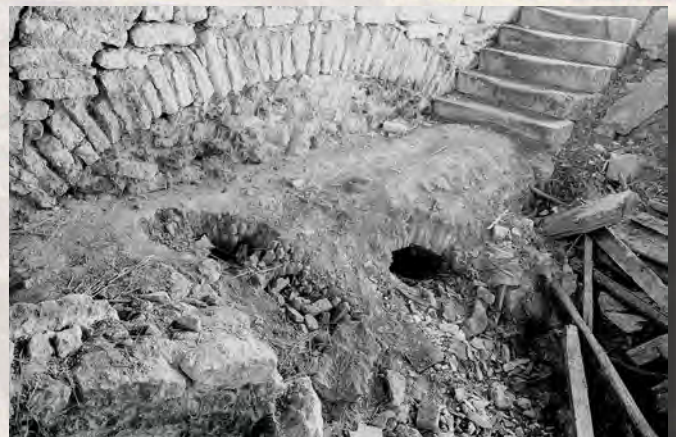
13. Ruptures de la voûte du four.

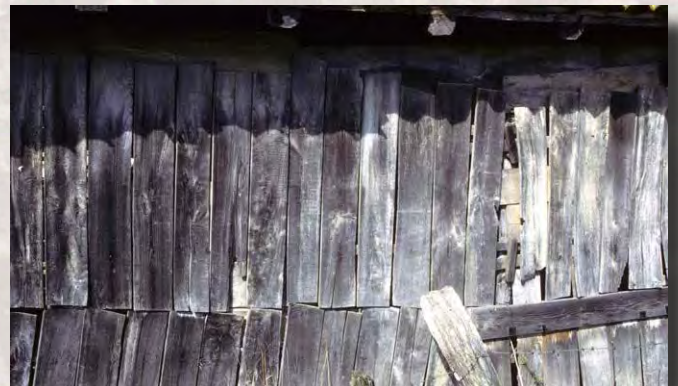
18. Le voligeage a suivi le mouvement général du bâtiment.

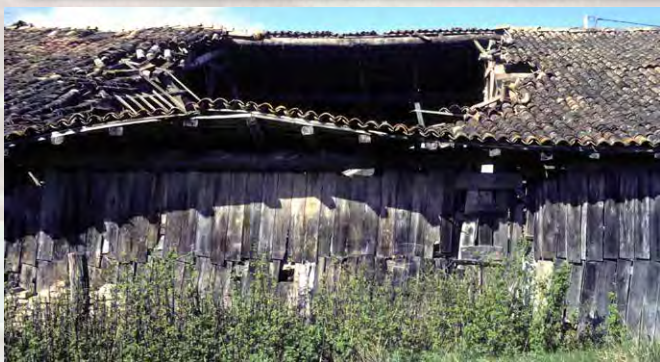
19. Un désordre éminent.

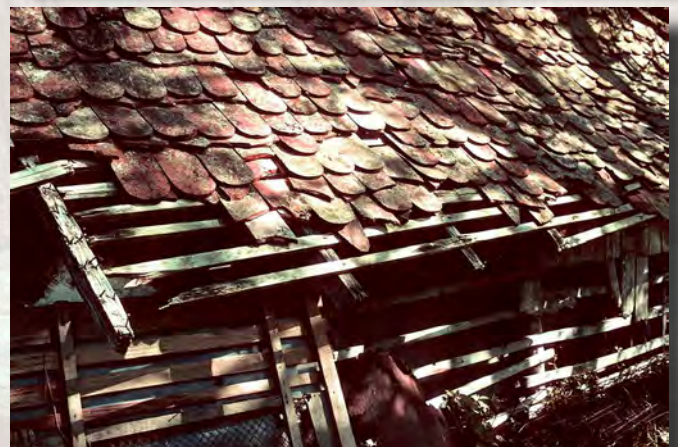
20. Ces tuiles plates écailles sont particulièrement dégradées.

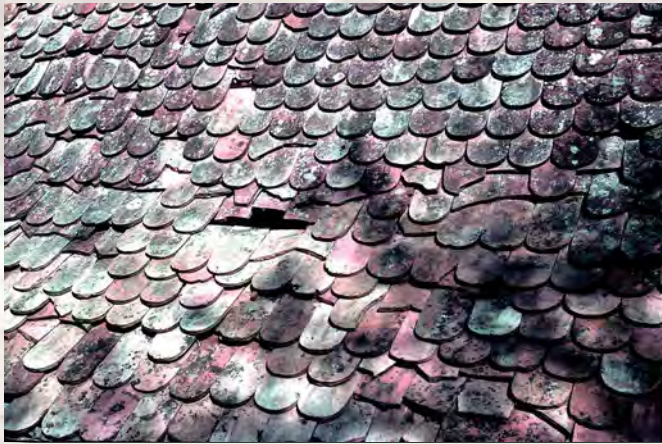
21. Un départ de désordre qui ira en s'accroissant.

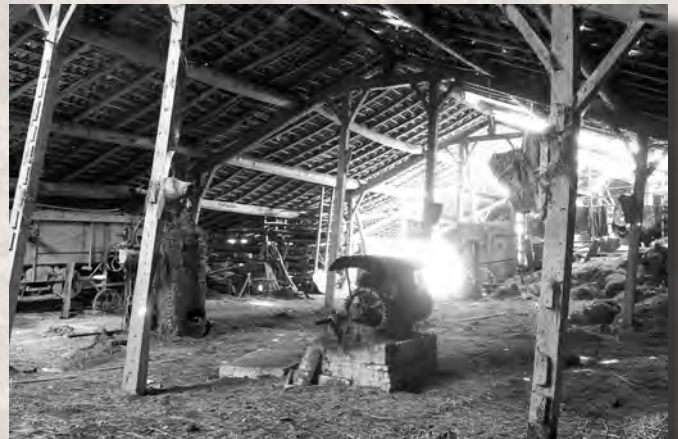
Le principal versement des fermes s'était effectué selon un mouvement perpendiculaire aux fermes, c'est-à-dire dans l'axe du faitage ; dans tous les cas, ce versement se montrait important. La verticale des sommets des fermes présentait un écart de plus de cinquante centimètres avec le pied des poteaux. Fait remarquable, ce mouvement général des fermes ne semblait pas s'être accompagné d'un désajustement des pannes, tout se passant comme si l'ensemble de ce mouvement s'était effectué de façon régulière, le désordre se transmettant de façon homogène d'une travée à l'autre.

24. Le versement des fermes est visible.

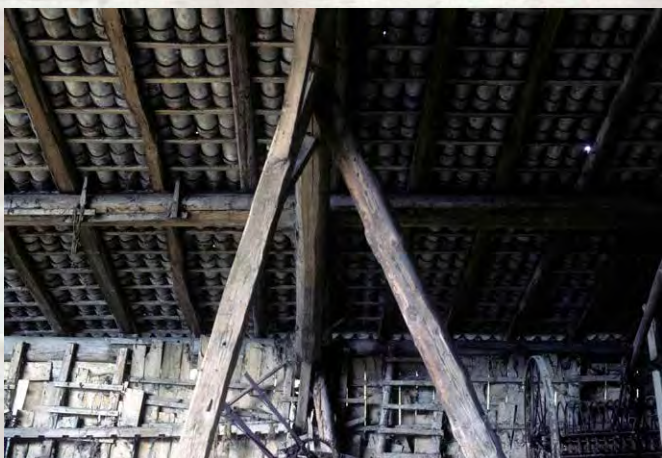
25. L'étau permet d'apprécier l'angle de versement.

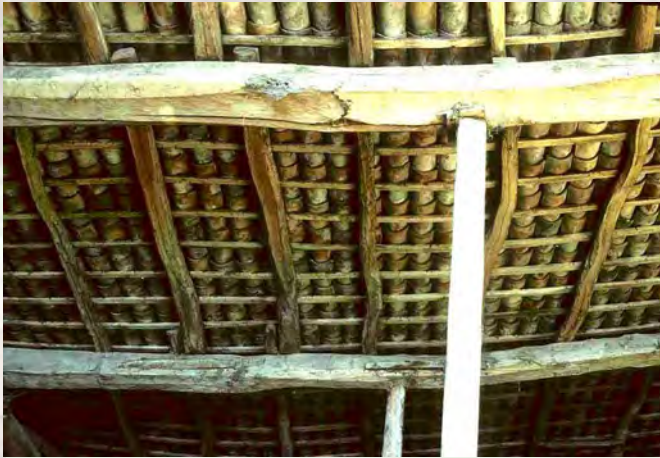
27. Deux ruptures de pannes.

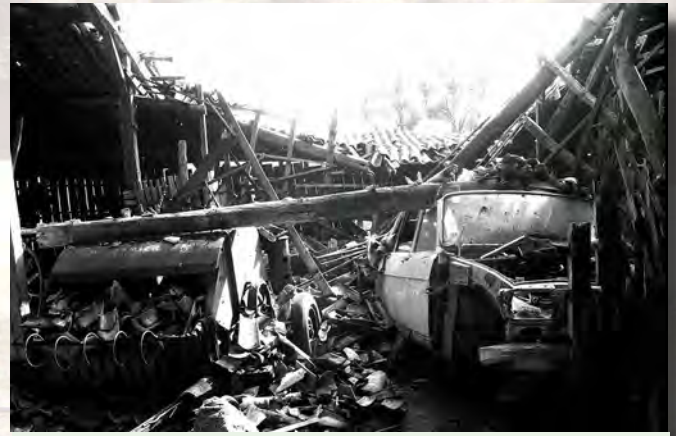
28. L'effet d'une partie de toiture qui s'écroule.

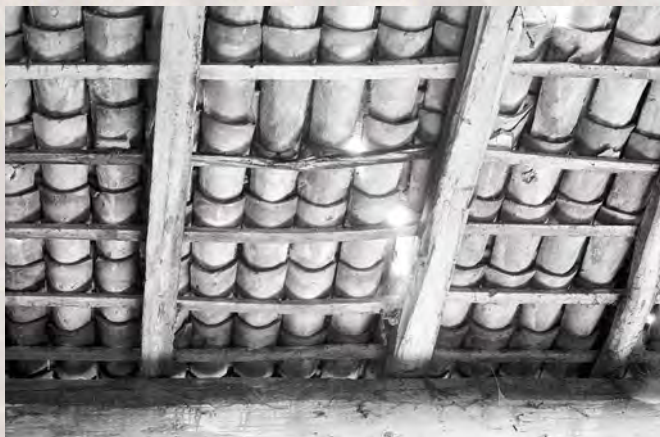
29. Une latte a rompu, la rupture n'est pas loin.
