船舶事故調査の経過報告について

平成 2 1 年 7 月 3 1 日
国土交通省 運輸安全委員会

漁船第五十八寿和丸沈没に係る船舶事故調査について（経過報告）

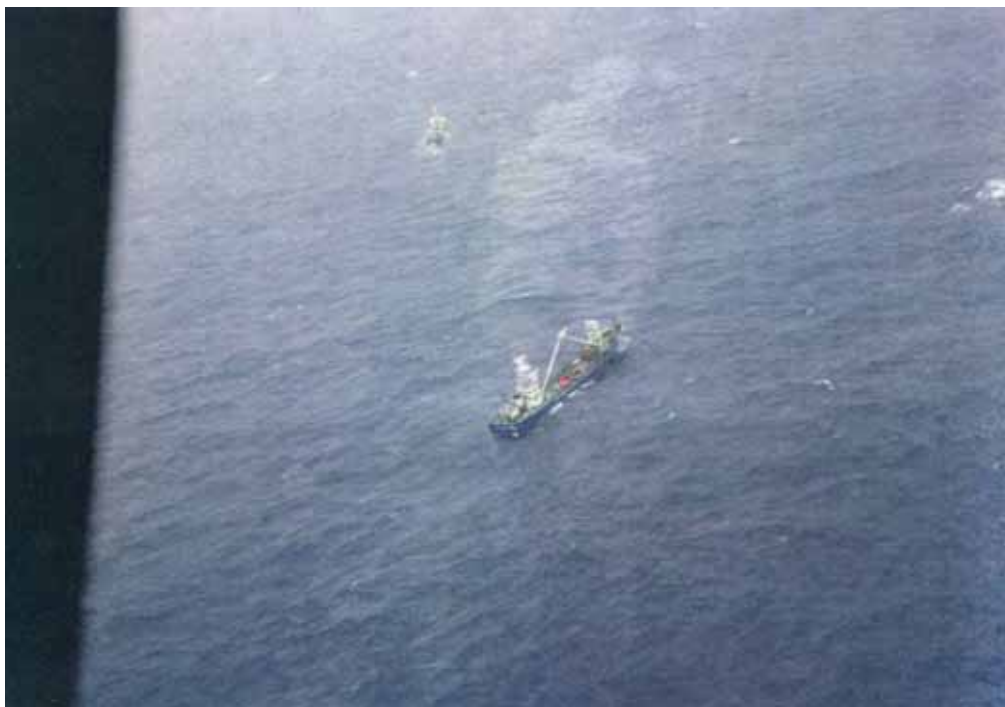
浮遊油の拡散範囲及び航空写真による推定油膜厚さ等から、浮遊油の蒸発量を考慮した当該船舶からの流出油量は、約15～23 で、燃料の満載搭載量に対してごく少量であったものと考えられる。

写真1 海面の浮遊油の状況（平成20年6月23日夕刻）

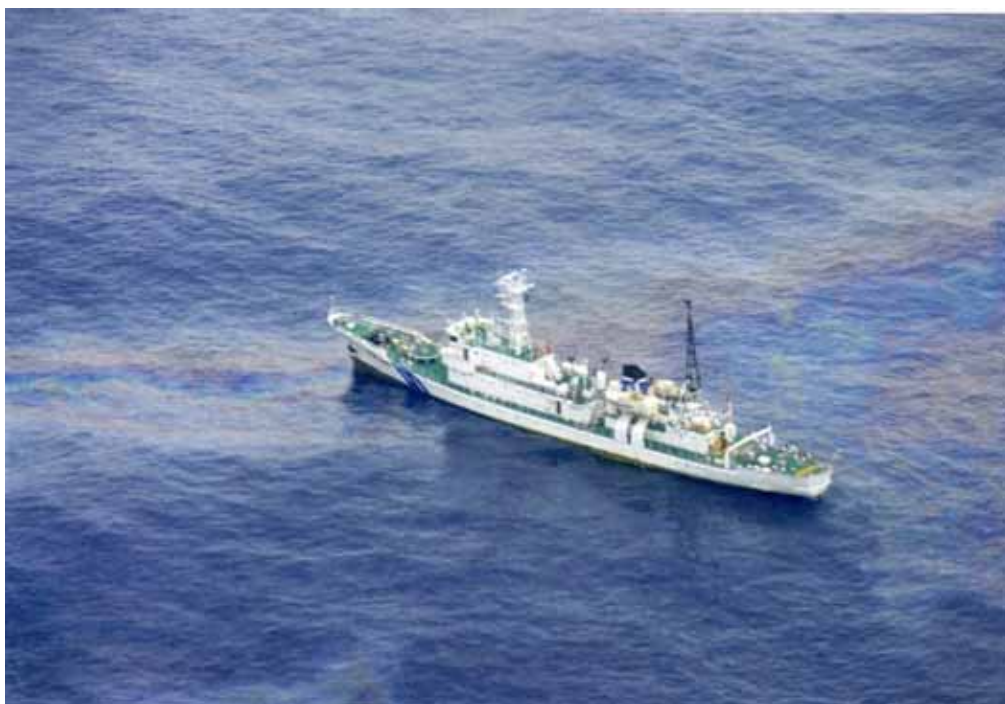
写真2 海面の浮遊油の状況（平成20年6月25日）
