# 船舶事故調査の経過報告

1 貨物船 NORD POWER 貨物船 HAI YING 衝突

平成21年10月30日

運輸安全委員会

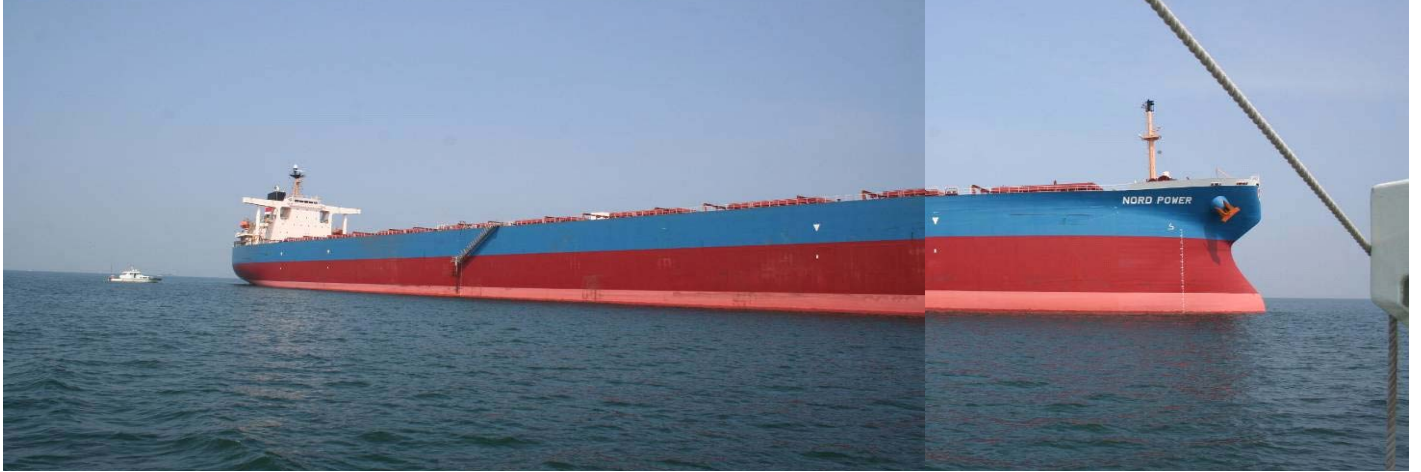
写真1 A船

A船には、船首部の凹損などが生じ、B船には、右舷外板にき裂を伴う凹損が生じて貨物倉などに浸水したため、船体が右舷側に約20°傾斜し、転覆のおそれが生じた。
