# 船舶事故調査の経過報告について

平成30年12月20日  
国土交通省 運輸安全委員会

# 油タンカー宝運丸衝突（橋梁）事故に係る船舶事故調査 について（経過報告）

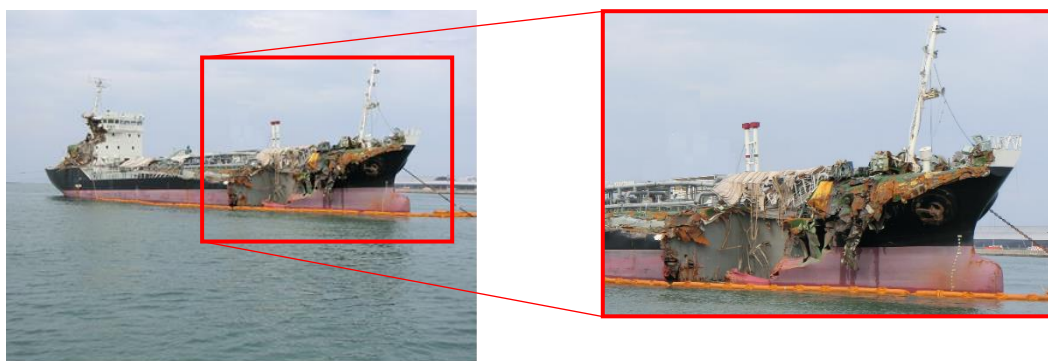
図3 右舷船首部の損傷状況

- (1) 本船は、右舷船首部の甲板及び居住区に圧壊等を、右舷1番貨物油タンクの破口等をそれぞれ生じた。(図3、図4参照)

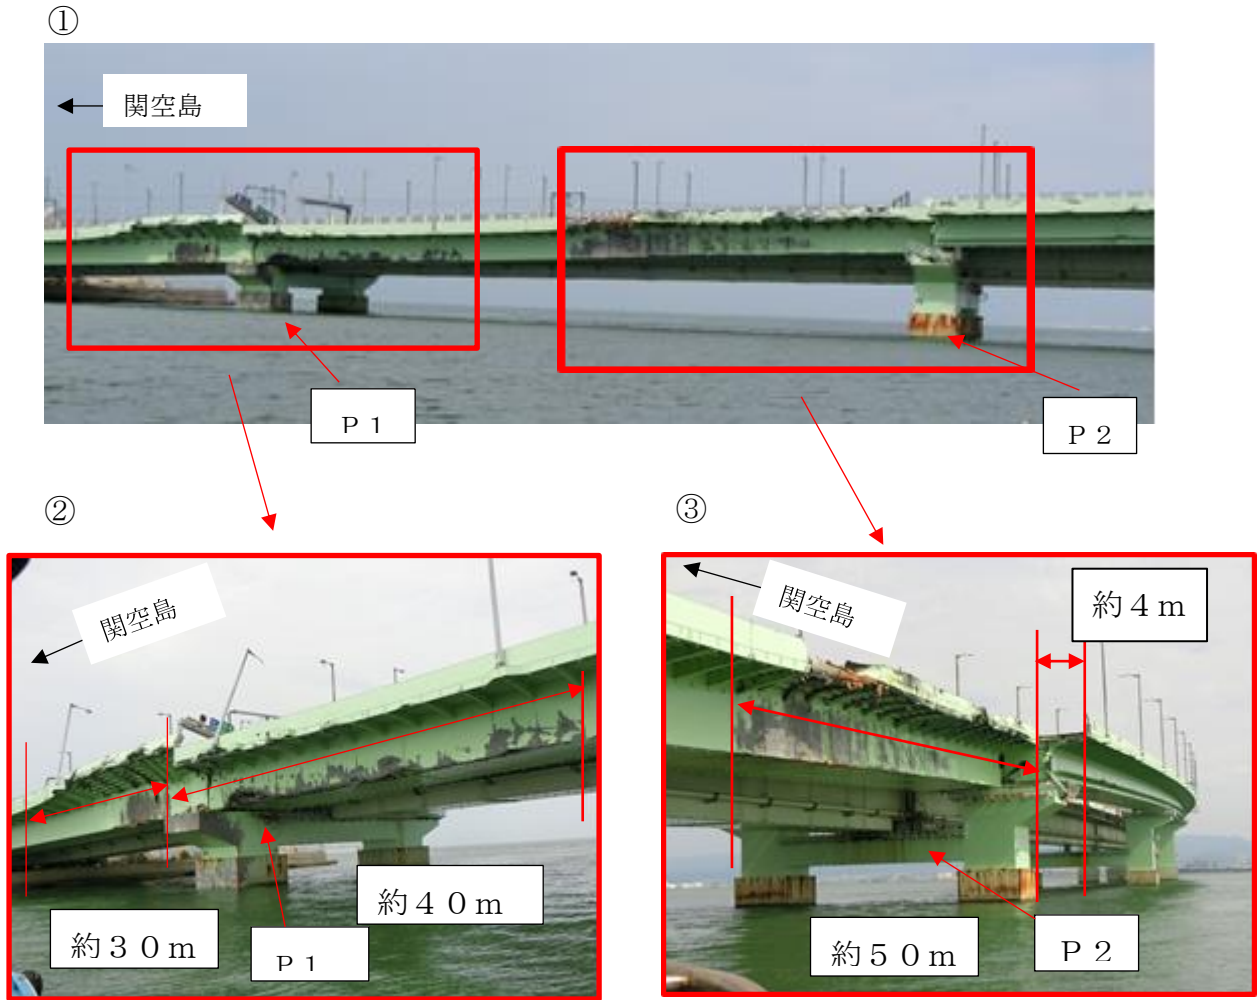
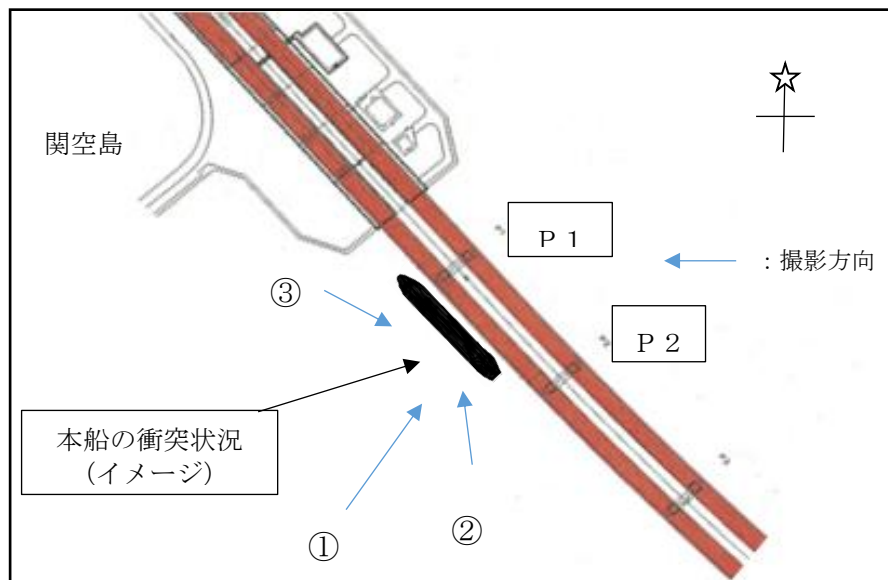
図 5 本件連絡橋の損傷状況

- (1) 本件連絡橋は、片側車線の幅が約15mで、最も関空島寄りの橋脚（以下「P1」という。）を起点として関空島側約30m、泉佐野市側約40m、P1の同市側の橋脚（以下「P2」という。）を起点として同島側約50mにわたり、橋梁部に曲損、破口、擦過傷等を生じ、また、P2付近の接続部が北東側に約5m移動していた。(図5、図6参照)

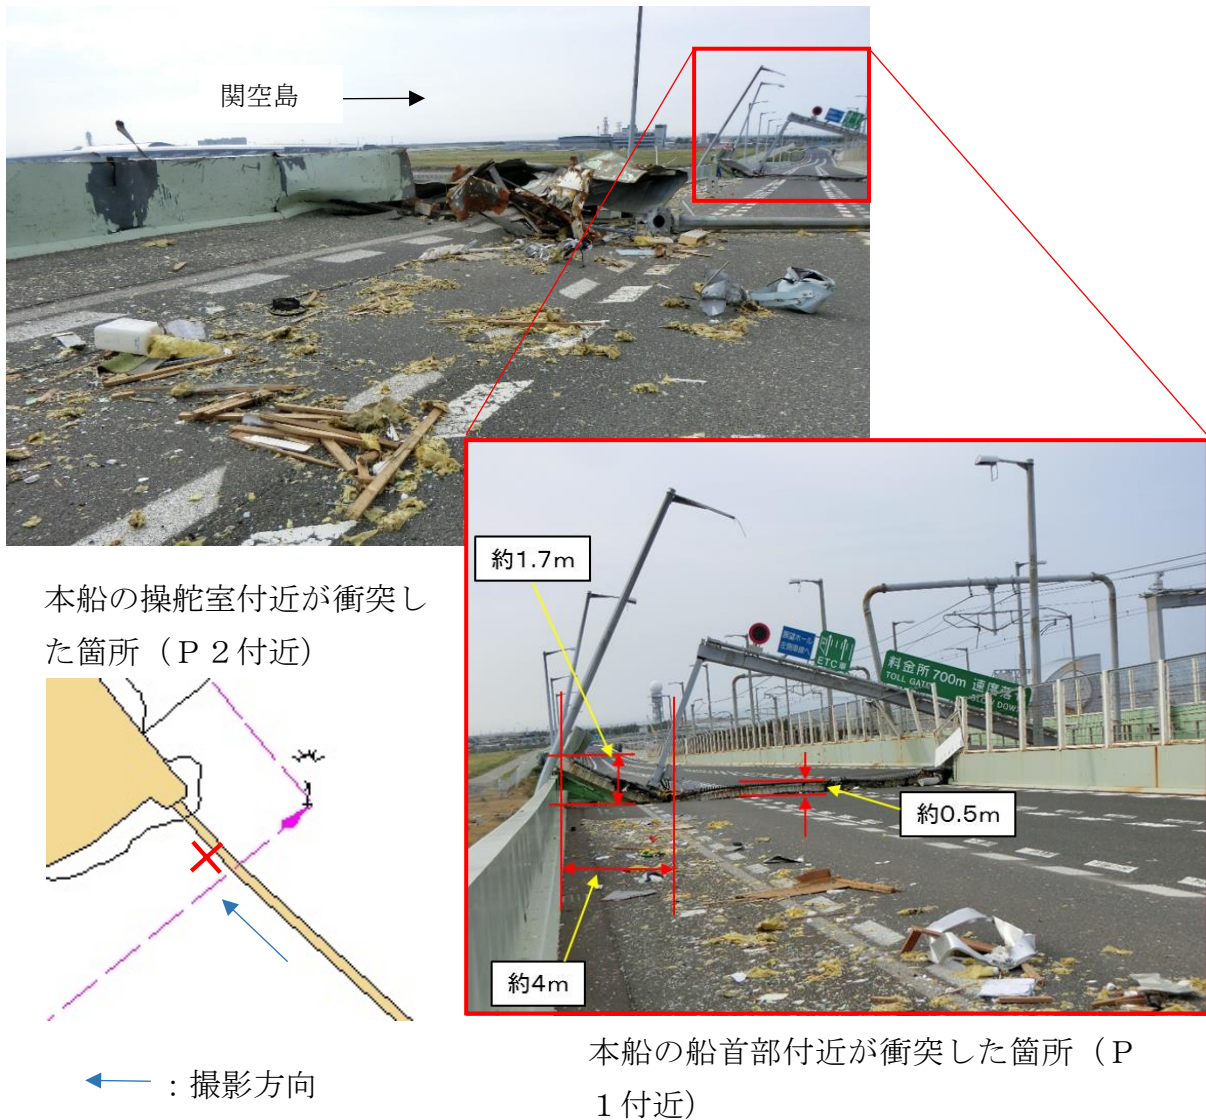
図6 本件連絡橋上の損傷状況

- (2) 本件連絡橋の鉄道桁に架線柱の倒壊、レールにゆがみ等を、ガス管等に破口等をそれぞれ生じた。
