# 船舶事故調査の経過報告について

平成31年3月28日  
国土交通省 運輸安全委員会

平成30年10月22日、山口県柳井市及び周防大島町間の大島瀬戸に架かる大島大橋で発生した貨物船エルナ オルデンドルフERNA OLDENDORFF衝突（橋梁）事故について、当委員会においては、事故発生以来、鋭意調査を進めてきたところである。

貨物船 ERNA OLDENDORFF 衝突（橋梁）事故に係る船舶事故調査  
について（経過報告）

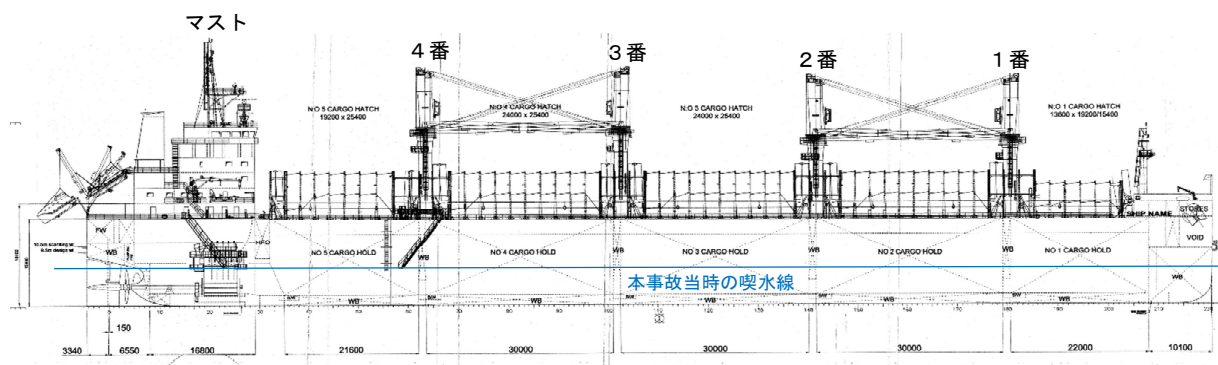
図1 本船の一般配置図

本船の一般配置図によれば、本事故当時の喫水線から甲板上に設置された荷役用の各クレーン（船首から順に1～4番クレーンという。）及び船橋上部に設置されたマストの頂部までの高さは、次のとおりであった。（図1参照）

喫水線からの高さ
1番及び2番クレーン	34～35 m
3番及び4番クレーン	35～36 m
マスト（アンテナを含む）	約42 m（本船のエアドラフト*1）

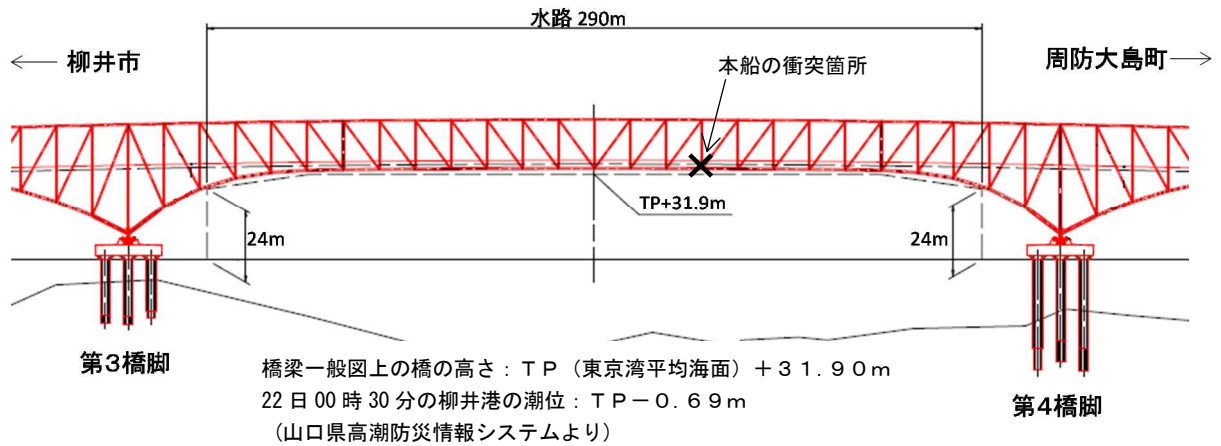
図2 大島大橋

海上保安庁刊行の瀬戸内海水路誌によれば、大島大橋は、大島瀬戸の最狭部に架かる橋梁で、高さ\*2が24～30 mであり、中央の第3橋脚及び第4橋脚間が幅約290 mの水路となっている。また、大島瀬戸の通航船舶は、500 t未満が多いとされている。

大島大橋の橋梁一般図及び山口県高潮防災情報システムの情報によれば、本事故当時の海面からの大島大橋（橋桁に設置された検査通路の下端）までの高さは、最も高い箇所約33 mであった。

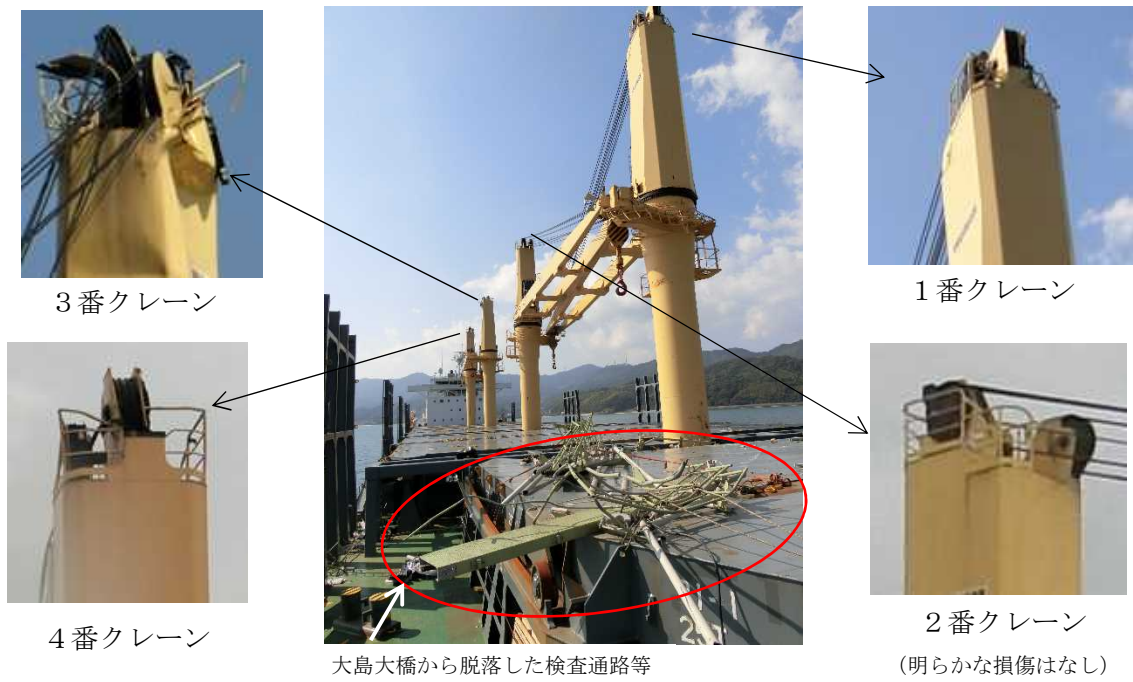
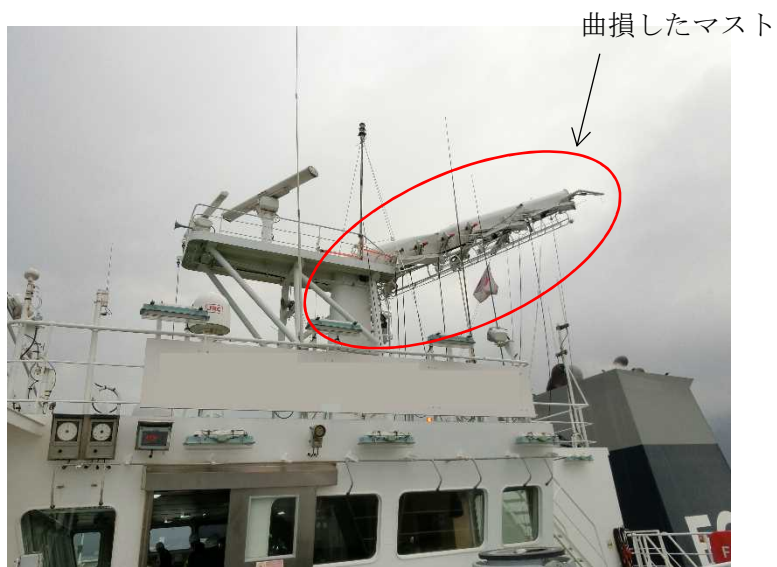
図3 本船の損傷状況

本船は、4基のクレーンのうち、1番、3番及び4番クレーンに凹損等を、マストに曲損をそれぞれ生じた。（図3参照）

本船は、甲板手Aが、右舵一杯とした後、船長が、右舷側の陸岸に接近することに危険を感じ、舵を戻すよう指示して間もなく、1番クレーンが大島大橋に衝突し、2番クレーンが同橋の下を通過したものの、その後、3番クレーン、4番クレーン及びマストが順に大島大橋に衝突した。

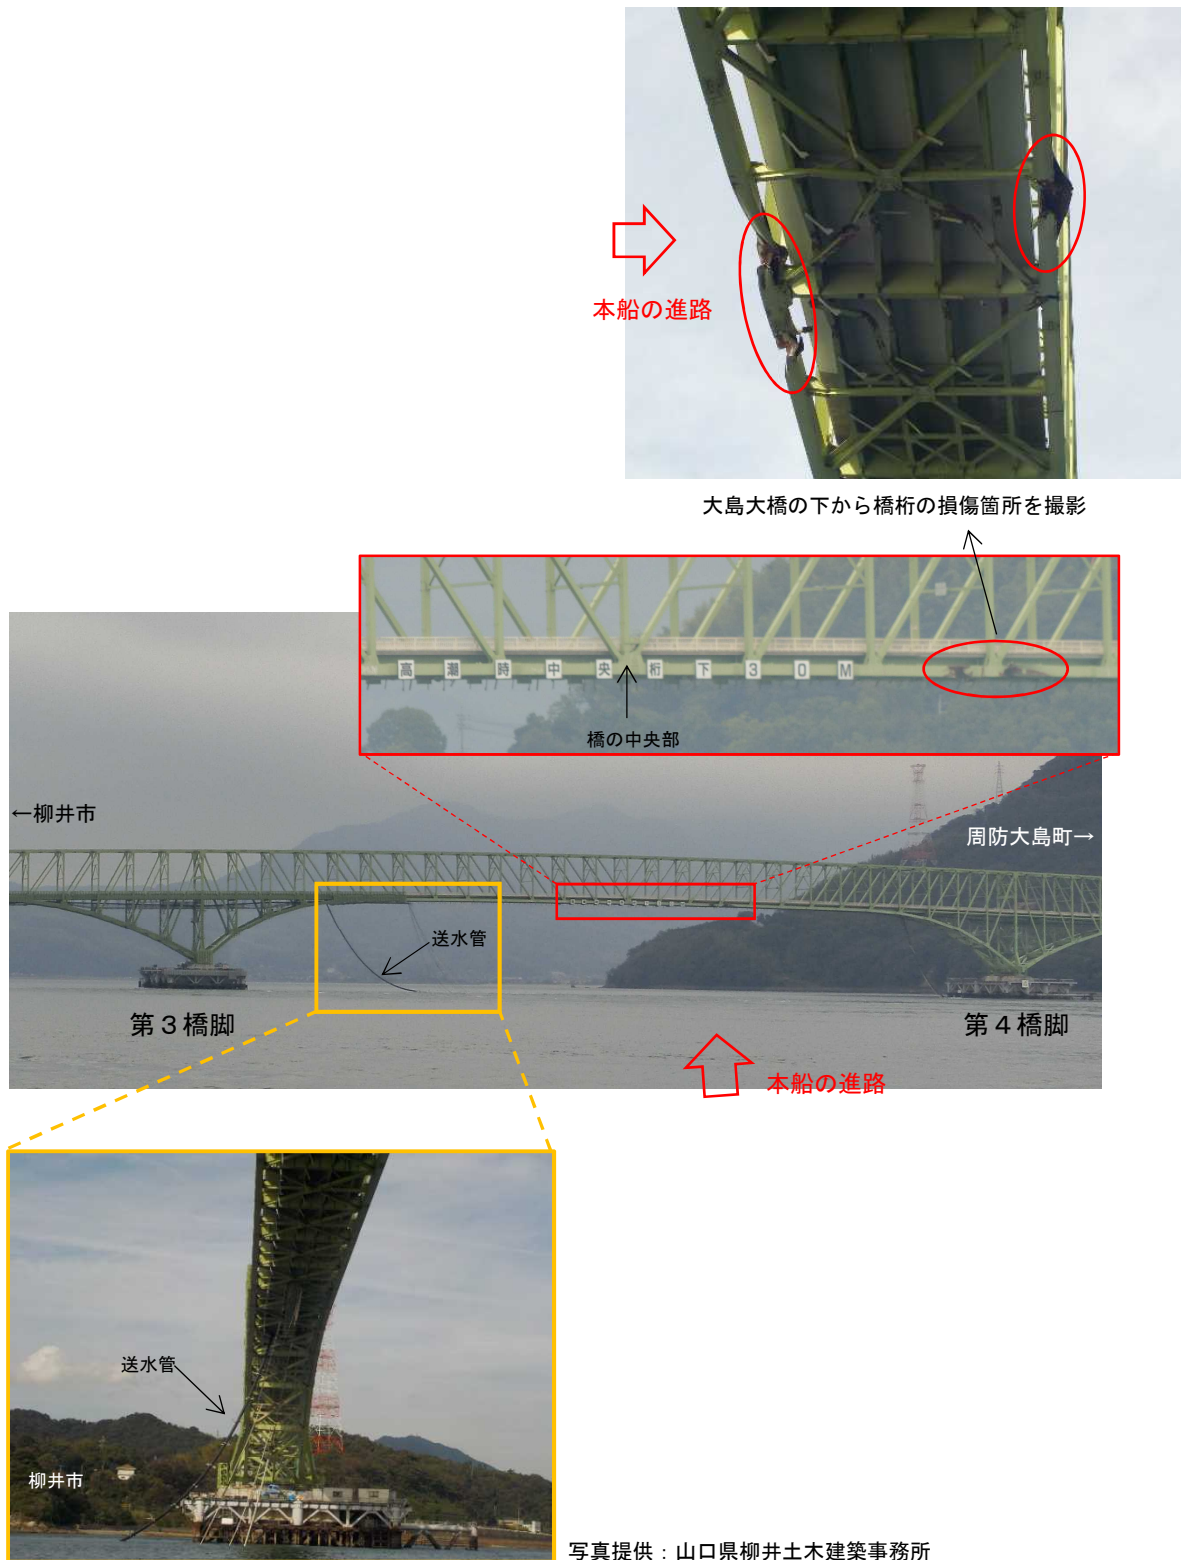
図4 大島大橋の損傷状況

大島大橋は、橋桁に亀裂、凹損等を生じ、橋桁に設置されていた検査通路が脱落するとともに送水管等が破断し、周防大島町のほぼ全域において1か月を超える断水が生じた。(図4参照)

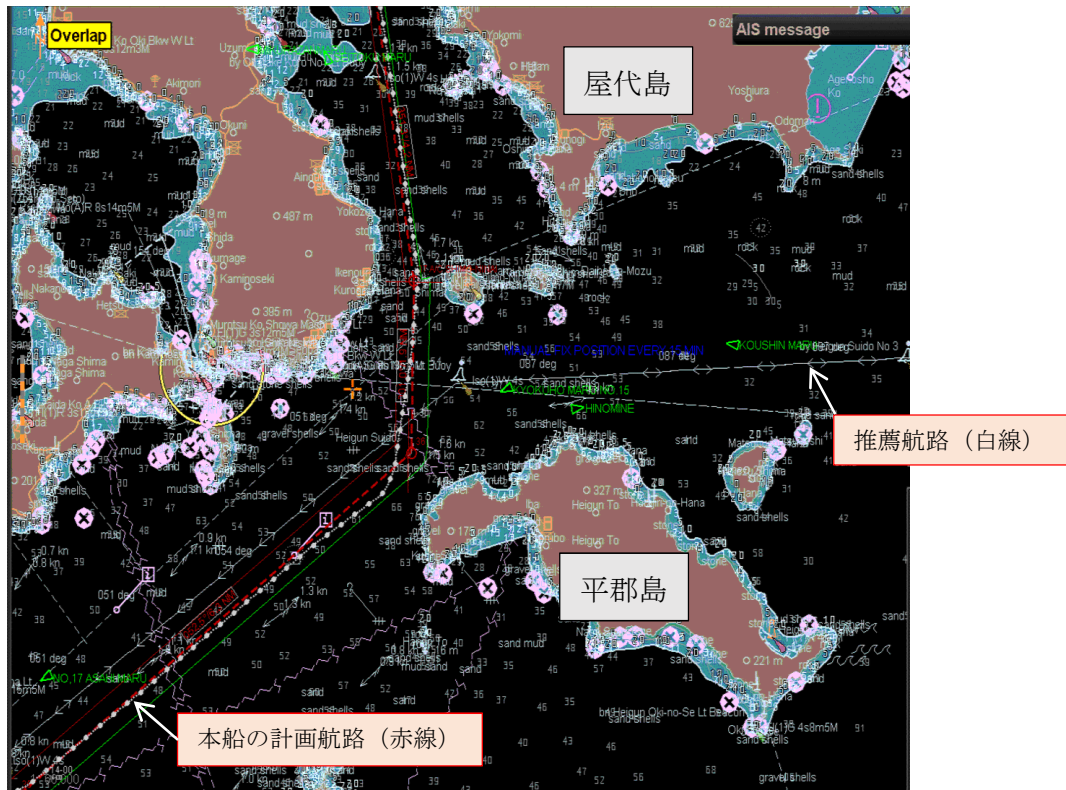
付図4 本船のECDIS画像(推薦航路の表示)

本船のVDRに記録されていたECDISの画像には、推薦航路の表示があり、また、大島大橋の高さが24mと表示されていた。（付図4 本船のECDIS画像（推薦航路の表示）、付図5 本船のECDIS画像（大島大橋の高さの表示） 参照）

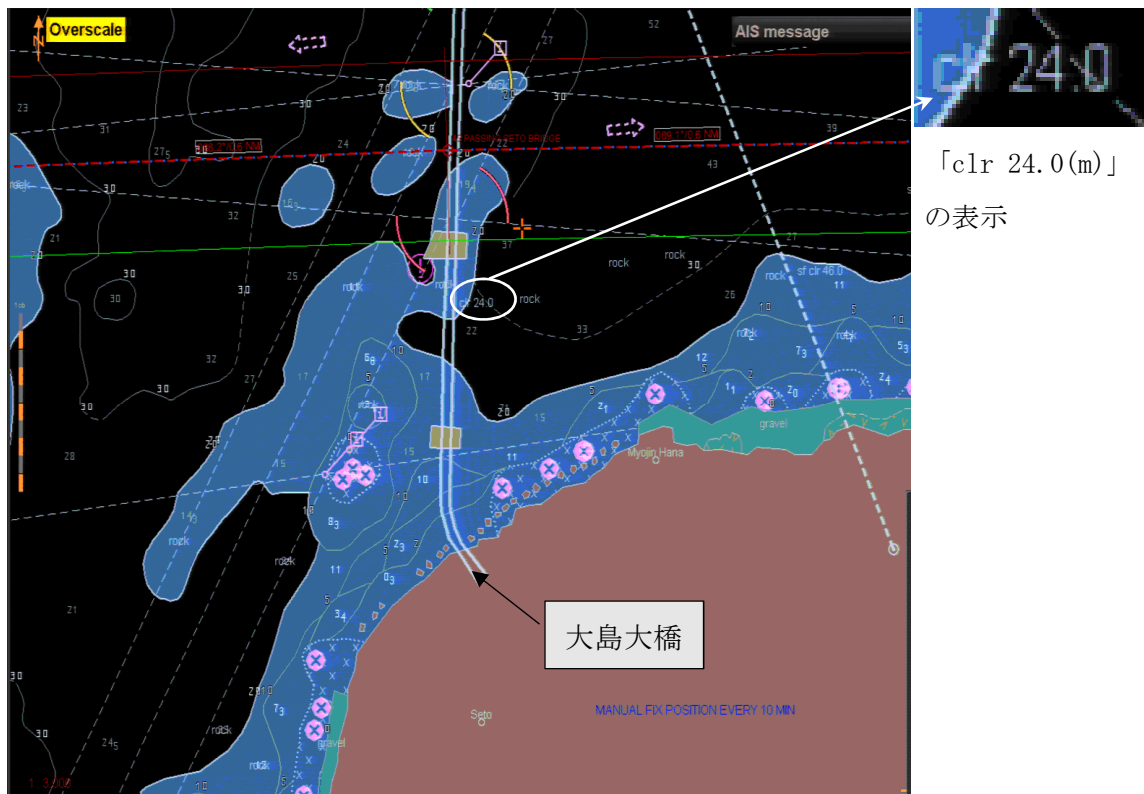
付図5 本船のECDIS画像(大島大橋の高さの表示)

また、航海士A<sub>2</sub>は、計画した航路上に大島大橋が存在することを認識していたものの、同橋の高さについては確認していなかった。

- (5) 本件水路誌には、索引から「大島大橋(Oshima Bridge)」に関する情報が掲載された項目を参照すると、その項目には同橋の高さに関する記載がなく、大島瀬戸の一般情報に関する項目の一部として同橋の高さが24mと記載されていた。
