# RESUMEN NO TÉCNICO DE LA INVESTIGACIÓN DEL PANEL SOBRE EL PROYECTO CARRETERO DEL CORREDOR DE CONEXIÓN EN SANTA CRUZ (SAN IGNACIO-SAN JOSÉ) DE BOLIVIA (P152281)<sup>1</sup>

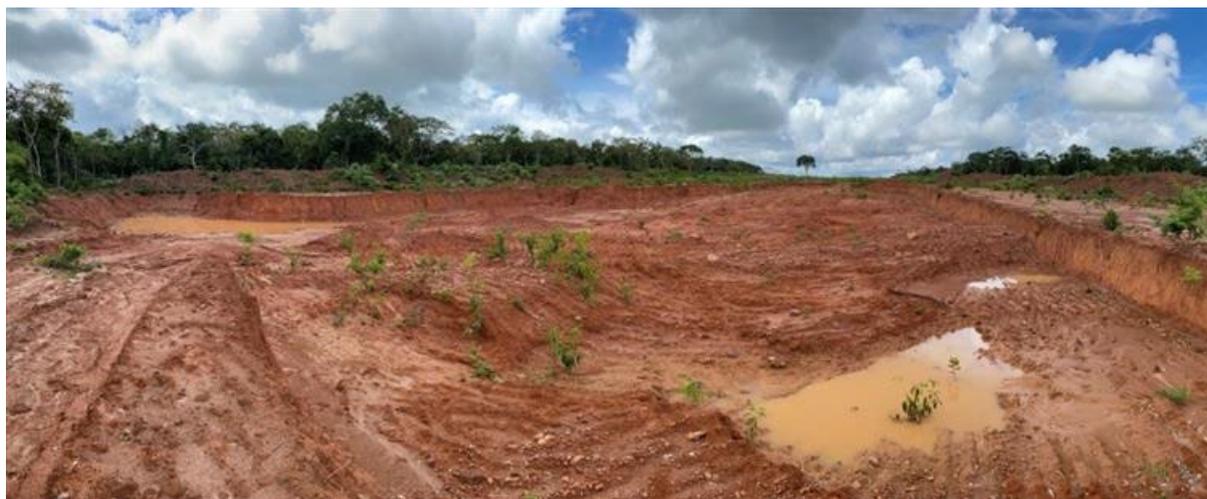
Uno de los bancos de préstamo

**Evaluación ambiental y social de los bancos de préstamo y los atajados, y reasentamiento y compensación relacionados con el derecho de vía:** El Panel concluyó que la implementación de la evaluación de impacto ambiental y social y los planes de gestión ambiental en el caso de los bancos de préstamo fue inadecuada. El Panel tomó nota del amplio desequilibrio de “poder” que existía entre el contratista y las comunidades chiquitanas durante la negociación de los acuerdos para el uso de la tierra, y citó las estrictas cláusulas de no divulgación y arbitraje incluidas en

dichos acuerdos. El Panel concluyó que la Administración no había garantizado la implementación de medidas destinadas a minimizar, mitigar o compensar debidamente los impactos negativos, lo que incluye la prestación de apoyo adecuado a las comunidades chiquitanas en lo que respecta al acceso negociado del contratista a sus tierras para explotar los bancos de préstamo. El Panel consideró que la Administración no había garantizado la identificación ni la mitigación adecuadas de los impactos en los atajados. Si bien el Panel determinó que la Administración había cumplido con la normativa aplicable al haber reducido al mínimo el reasentamiento, observó que se encontraba en falta por no haber garantizado el pago de compensación antes de la toma de las tierras y los bienes relacionados, y por no haber garantizado un proceso adecuado para dicho pago.

**Bancos de préstamo:** Se elaborará, autorizará y aplicará un protocolo para garantizar evaluaciones integrales de los riesgos e impactos ambientales y sociales asociados con la explotación de los bancos de préstamo, y una metodología para acercarse a los propietarios de tierras. Esto permitirá considerar adecuadamente sus aportes y crear un proceso adecuado para negociar el acceso a la tierra para explotar los bancos de préstamo o los sitios de extracción de materiales.

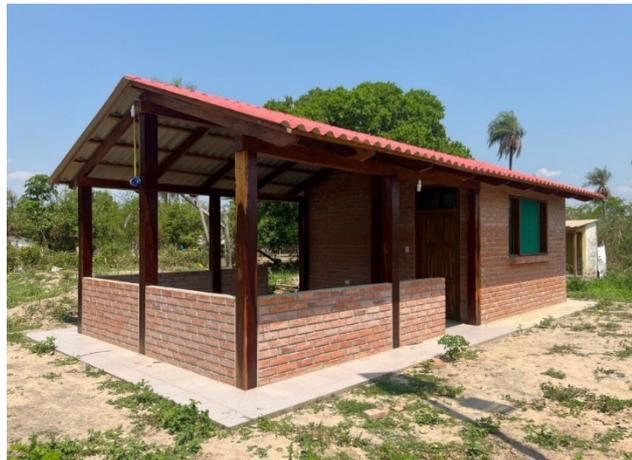
**El PPI y el MAQR:** El Panel observó varios problemas de incongruencias entre los objetivos del PPI y el diseño y la ejecución de algunos proyectos y actividades propuestos en el marco de dicho plan, así como varias inquietudes de la comunidad al respecto. Una de esas discrepancias surgió de la evaluación inadecuada de los posibles impactos adversos y la consiguiente deficiencia de las medidas de mitigación previstas en el PPI. Además, algunos proyectos del PPI (como la construcción de casas grandes y talleres artesanales) se centraron en los

Taller artesanal en el marco de las actividades del PPI

“productos”, y al Panel le preocupa la posibilidad de que no generen “resultados” significativos o sostenibles para los beneficiarios. Sin embargo, dado que la implementación del PPI estaba en curso, el Panel no pudo evaluar su eficacia total.

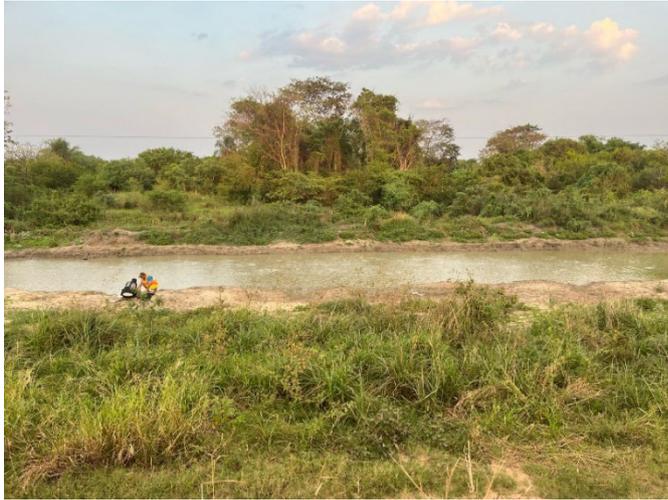
Un atajado al borde de la carretera

**Atajados:** Se preparará y revisará un informe detallado sobre los atajados, en el que se incluirá un inventario completo de todos los atajados del derecho de vía, y se evaluarán todos los riesgos e impactos ambientales y sociales pertinentes asociados a ellos. Se implementarán todas las medidas de mitigación o corrección indicadas en dicho informe. El plan de gestión de los recursos hídricos se actualizará de manera continua.

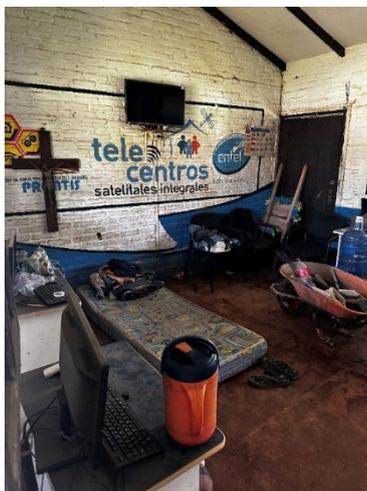
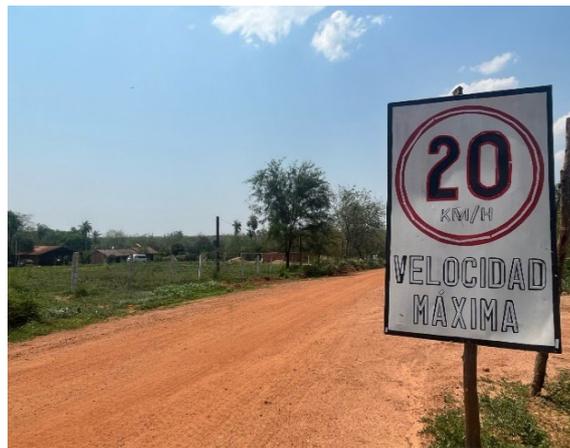
**Seguridad vial, SSO y condiciones laborales:** El Panel concluyó que la Administración no había garantizado la implementación adecuada de la evaluación de impacto ambiental y social ni de las medidas de seguridad vial para proteger la salud, la seguridad y los medios de subsistencia de la comunidad y los trabajadores. El Panel concluyó también que, antes de la presentación de la solicitud, la Administración no había salvaguardado la implementación adecuada de las medidas de SSO, incluidas las condiciones laborales. Si bien el Panel tomó nota de la mayor atención que la Administración había prestado a estas cuestiones después de la presentación de la solicitud, aún persisten serias preocupaciones.

Izquierda: alojamiento de trabajadores de un subcontratista en un aula de escuela que miembros de la comunidad mostraron al Panel  
Derecha: señal reflectante de velocidad sostenida por un tronco delgado

**Seguridad vial:** El Plan de Gestión Ambiental sobre Seguridad Vial se actualizará cada tres meses, y al menos una vez al mes se adoptarán medidas tendientes a su cumplimiento a través

de la supervisión de campo de la seguridad vial. Se fortalecerá la capacidad para abordar las cuestiones relativas a ese tema.

**SSO:** Se fortalecerá la capacidad para abordar este aspecto en la construcción de carreteras de conformidad con las buenas prácticas internacionales. Asimismo, se abordarán todas las quejas pendientes relacionadas con la SSO y se elaborará un informe que contendrá detalles sobre las recomendaciones formuladas en la auditoría de SSO de agosto de 2023.
