A PROTEÇÃO CULTURAL DO CONJUNTO URBANO BAIRROS LAGOINHA, BONFIM E CARLOS PRATES

Arquiteto Teodoro Magni

A POLÍTICA MUNICIPAL DE PATRIMÔNIO CULTURAL

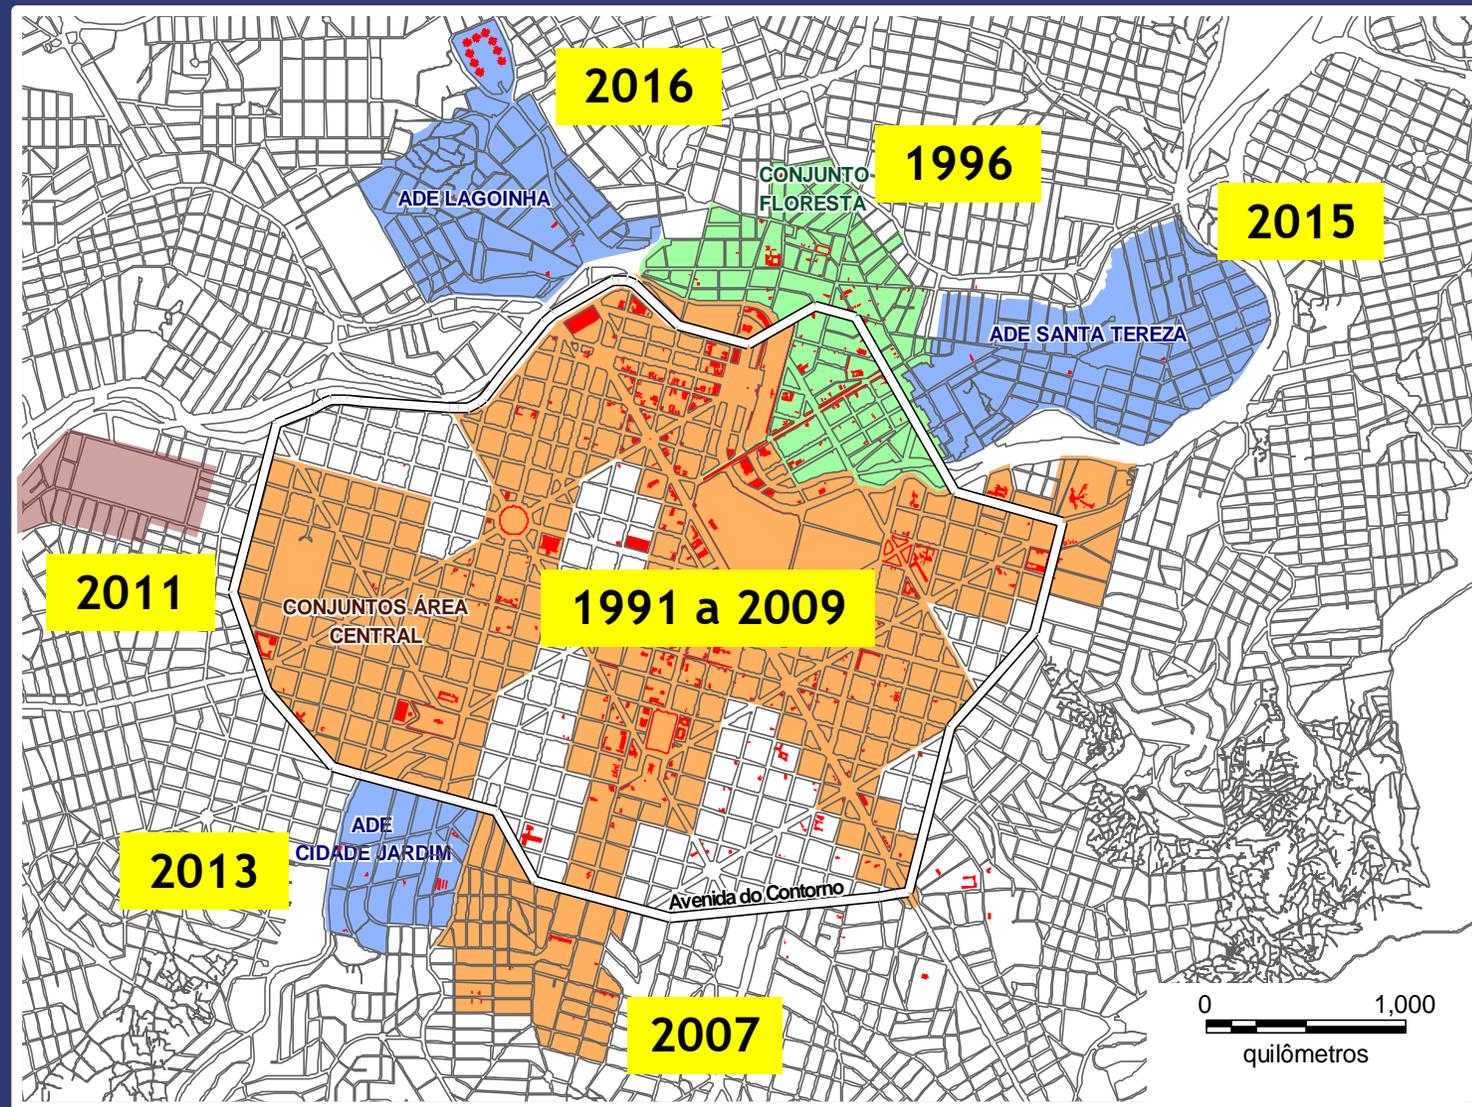
Expansão da área protegida a partir de 1991.

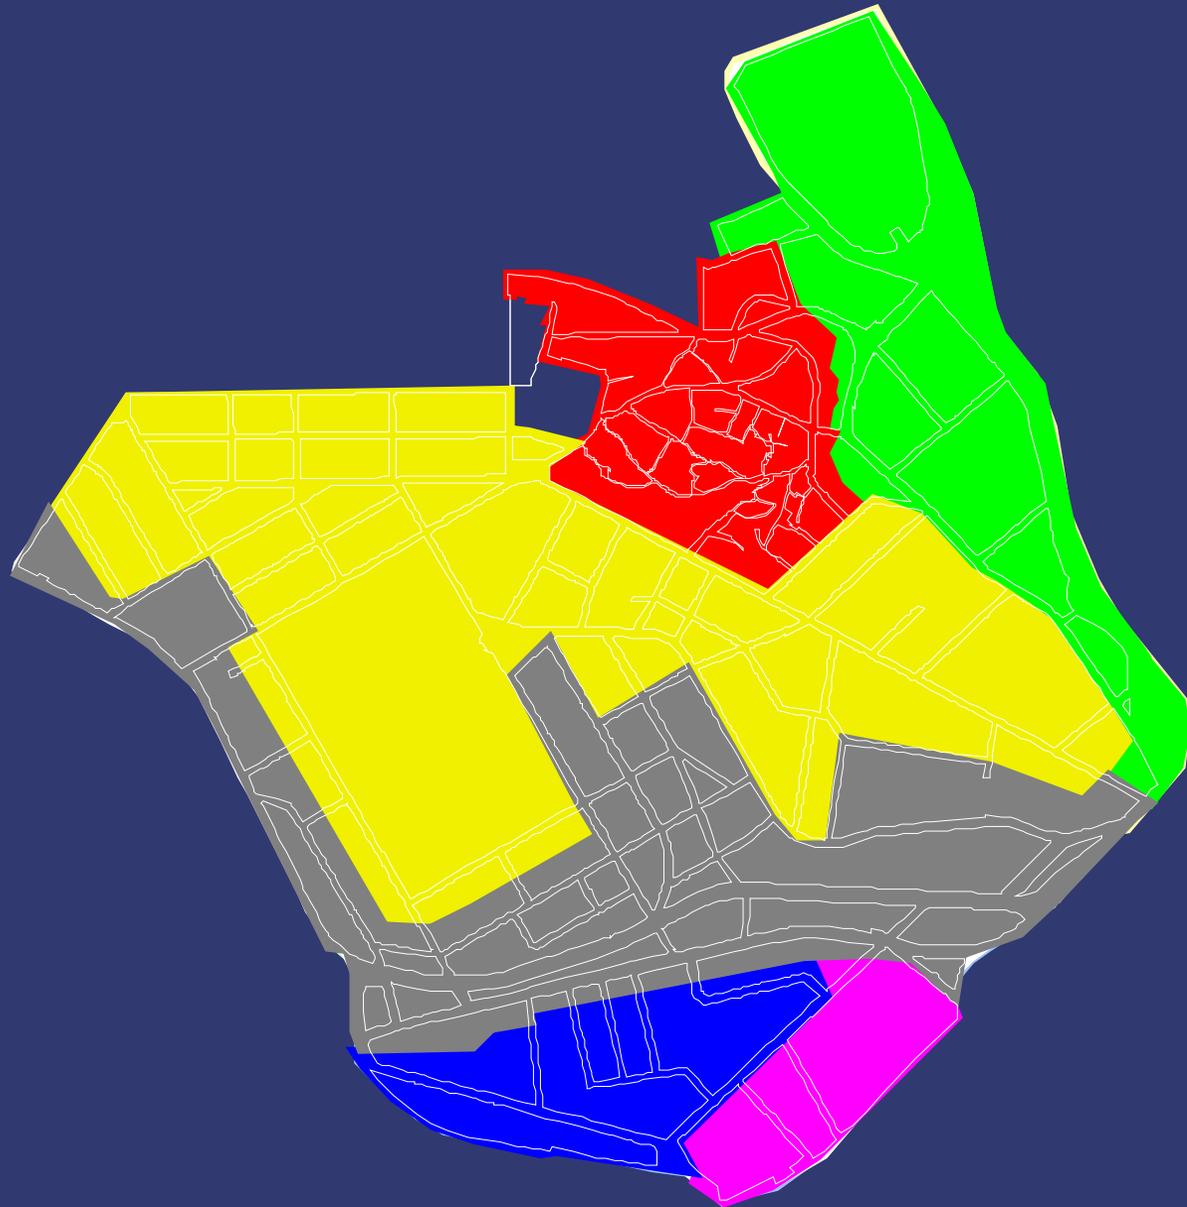
AS SUBMANCHAS

Residencial Lagoinha/ Bonfim
-

Serviços Antônio Carlos
-

Residencial Senhor dos Passos
-

Serviços Pedro II
-

Residencial Carlos Prates
-

Serviços Carlos Prates

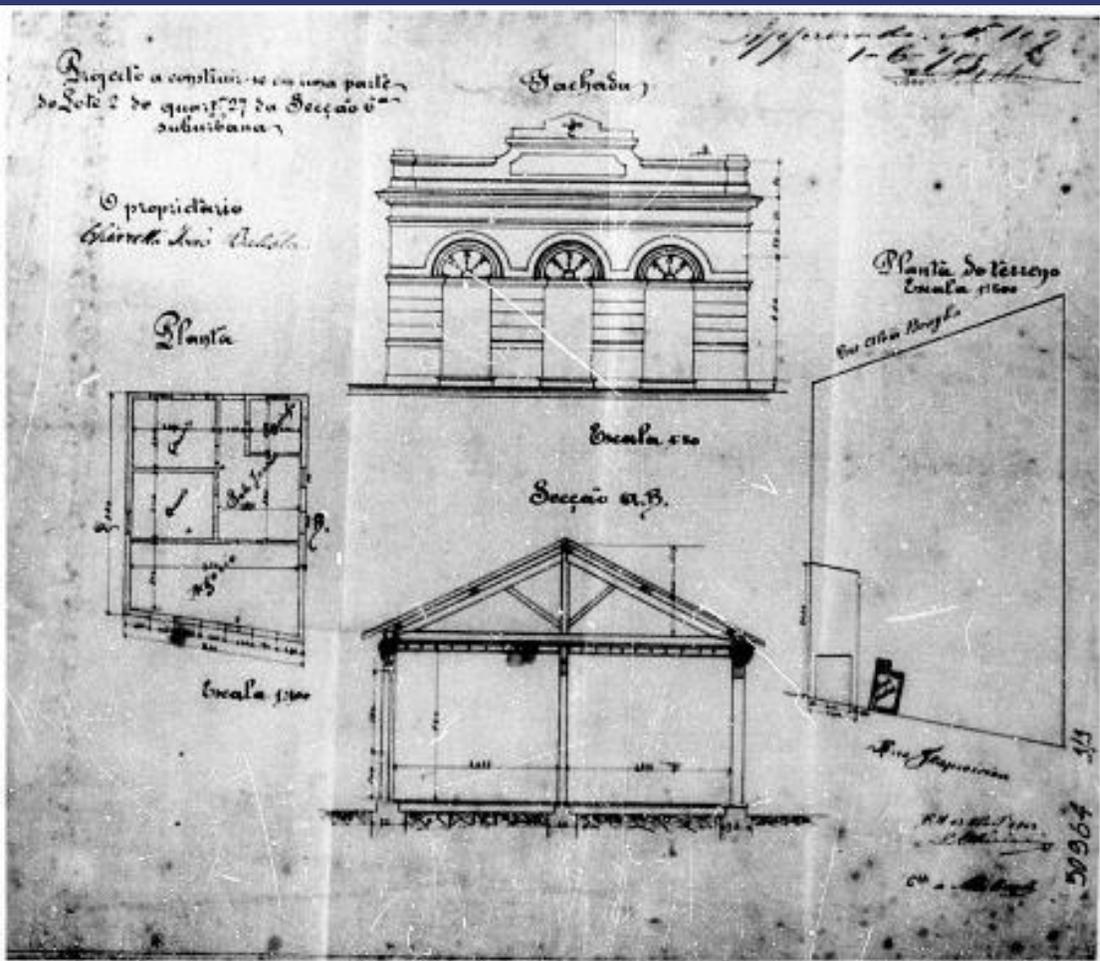
DIRETRIZES DE PROTEÇÃO: RUA ITAPECERICA, 241

Projeto original, de autoria de Luiz Olivieri de 1905.

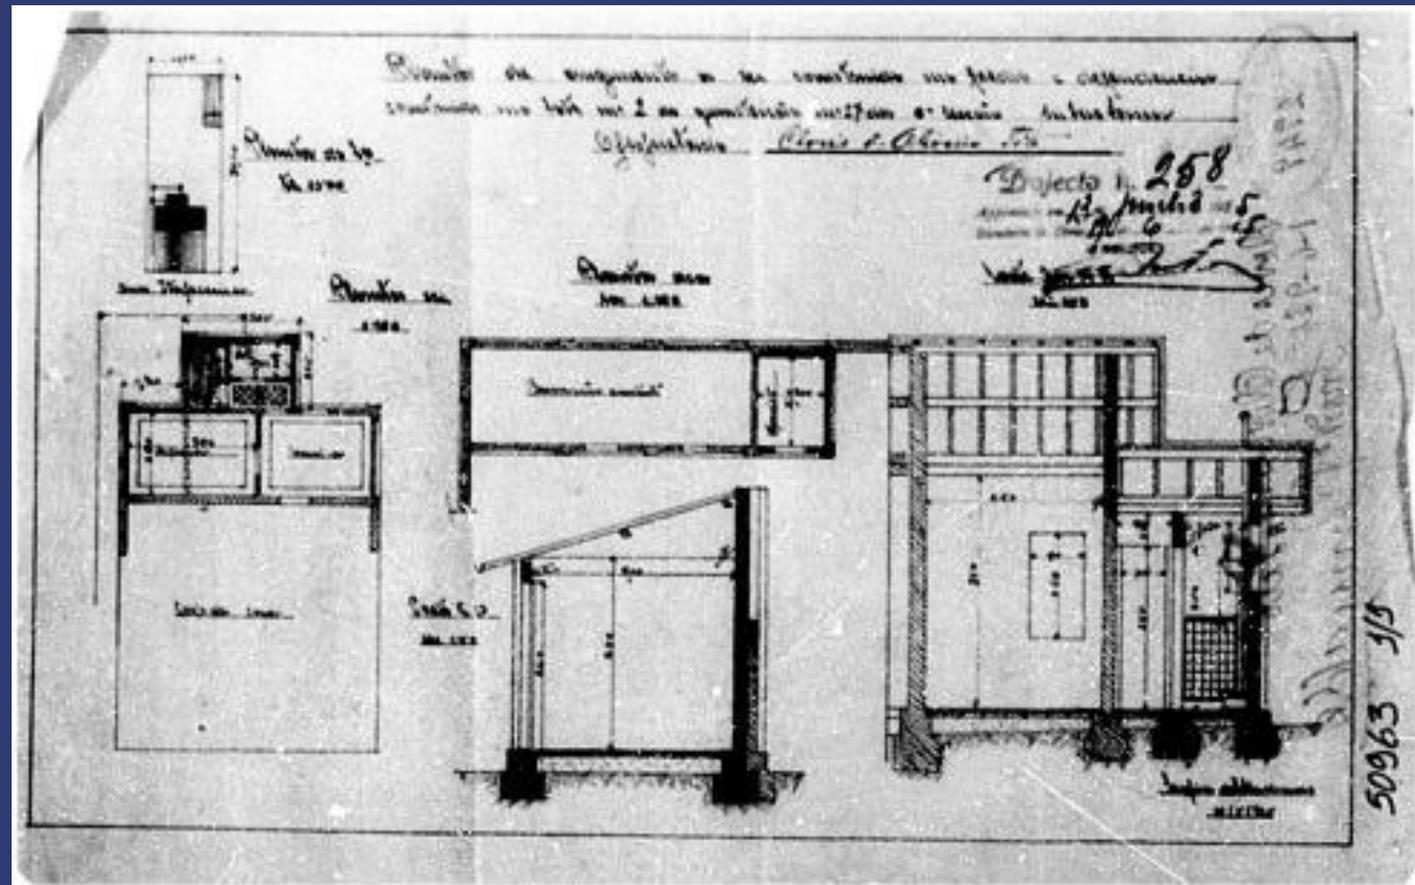
Projeto de reforma, realizado por Serafim de S. Machado em 1925.

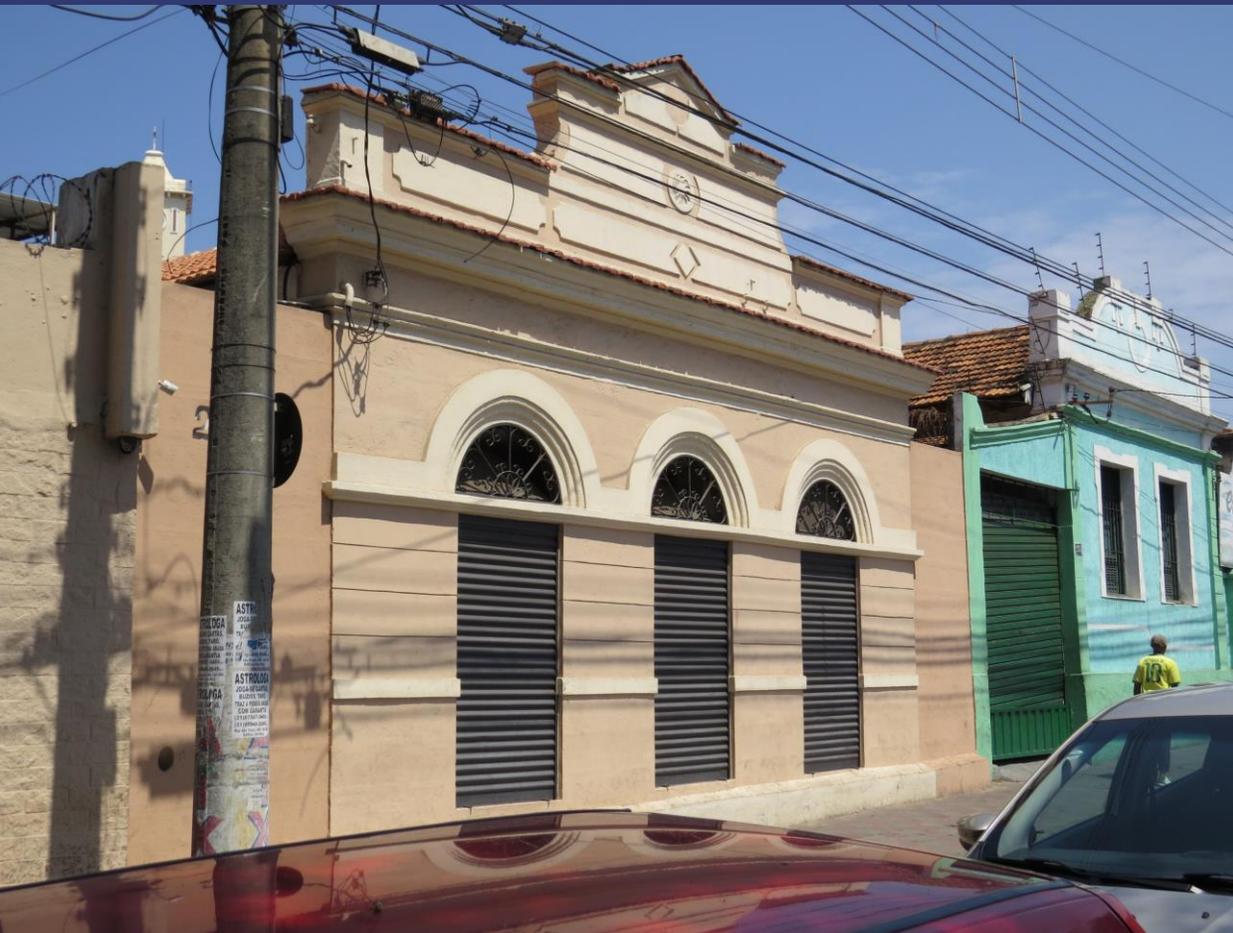
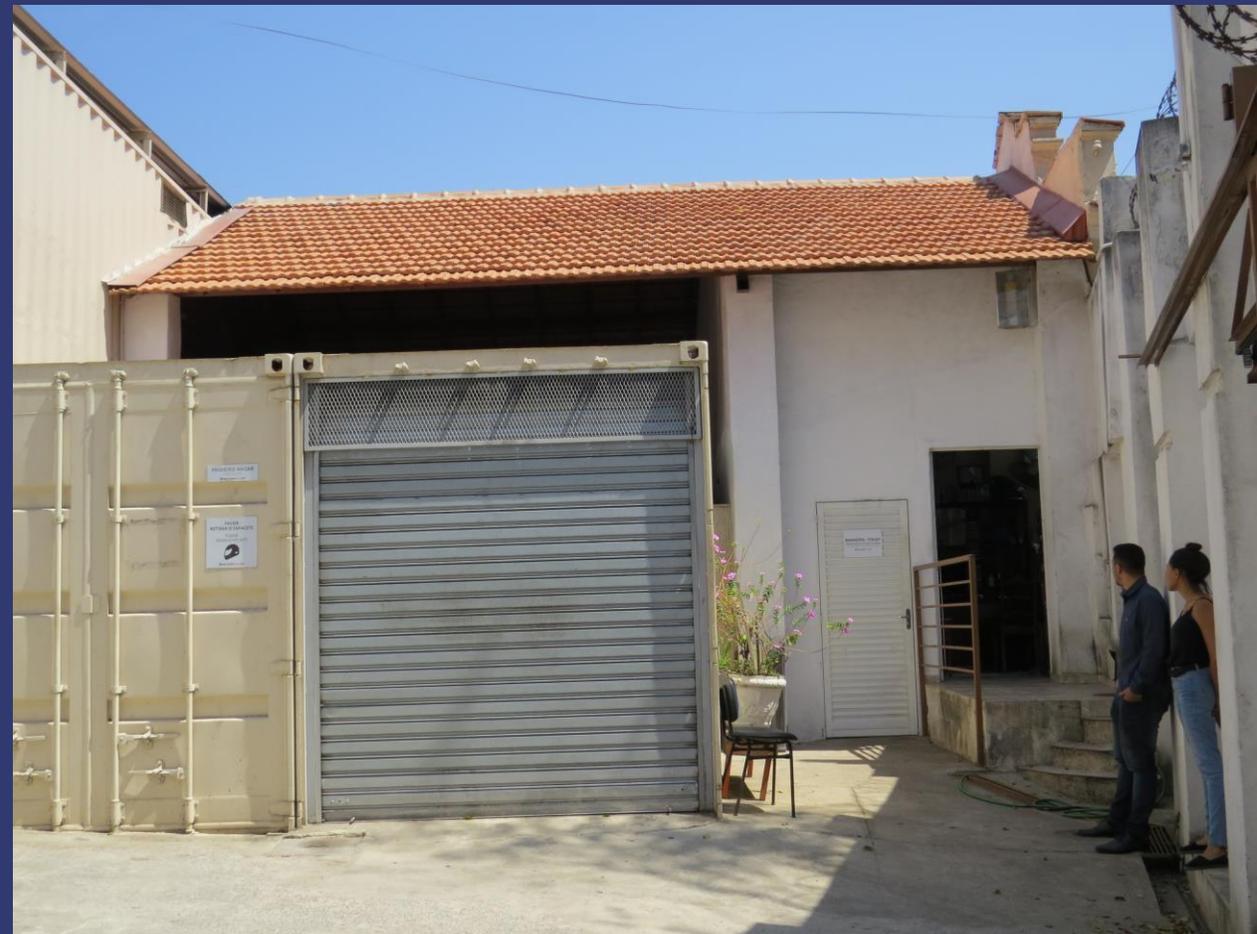
DIRETRIZES DE PROTEÇÃO: RUA ITAPECERICA, 241

Situação em 2019 após tombamento e restauração da fachada frontal.

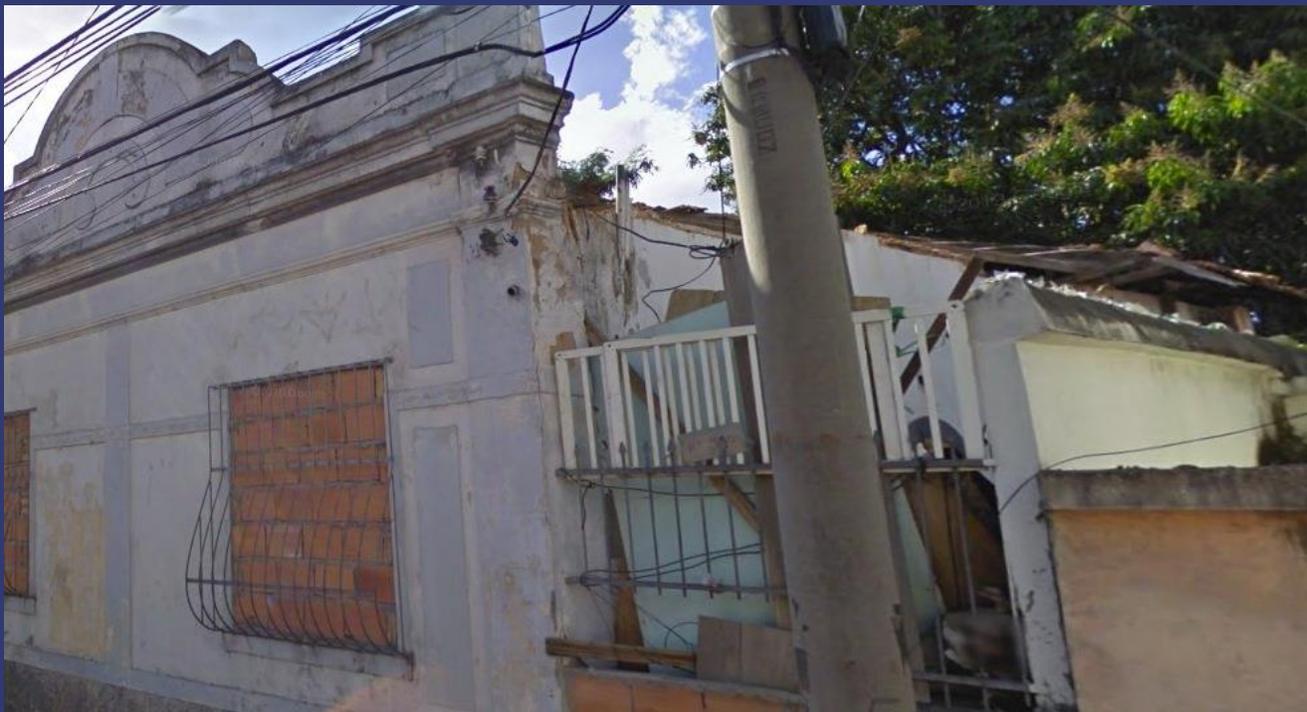
DIRETRIZES DE PROTEÇÃO: RUA ALÉM PARAÍBA, 426

Em julho de 2009, as peças de madeira do telhado ainda se encontravam no imóvel, assim como as paredes internas ainda não haviam sido totalmente removidas.

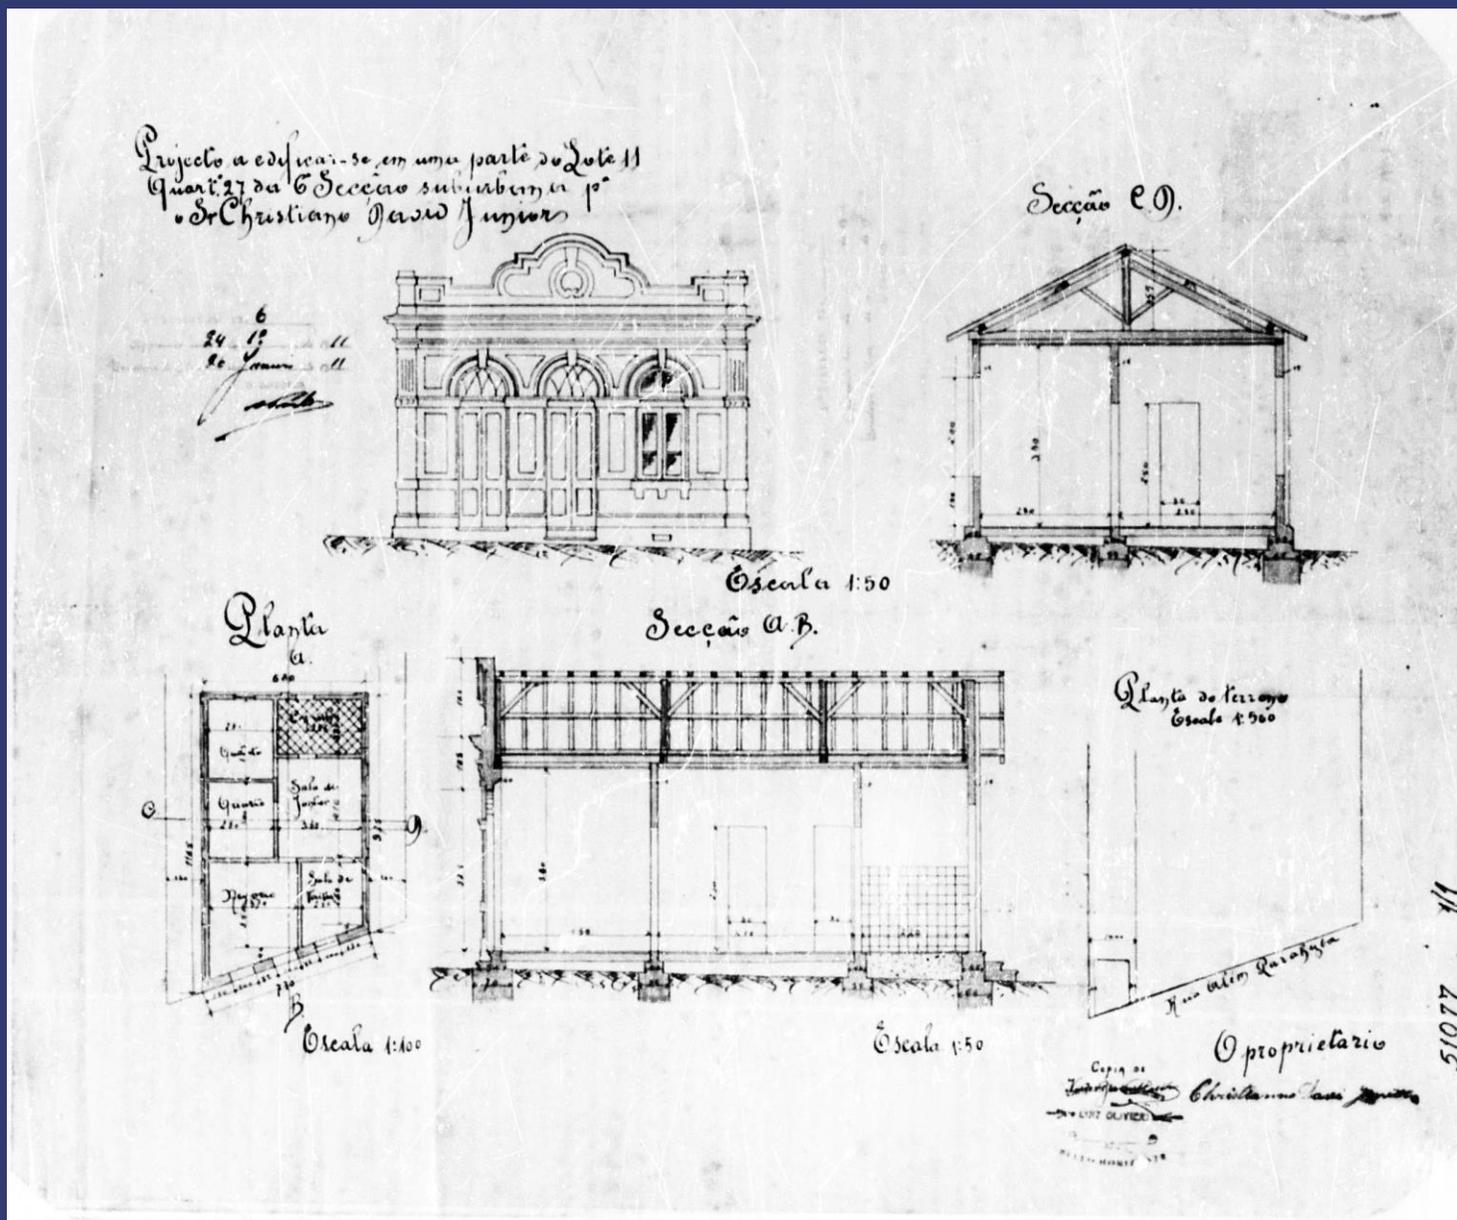
DIRETRIZES DE PROTEÇÃO: RUA ALÉM PARAÍBA, 426

Datado de 1911, de autoria não identificada, o projeto é uma das referências para a restauração da casa.

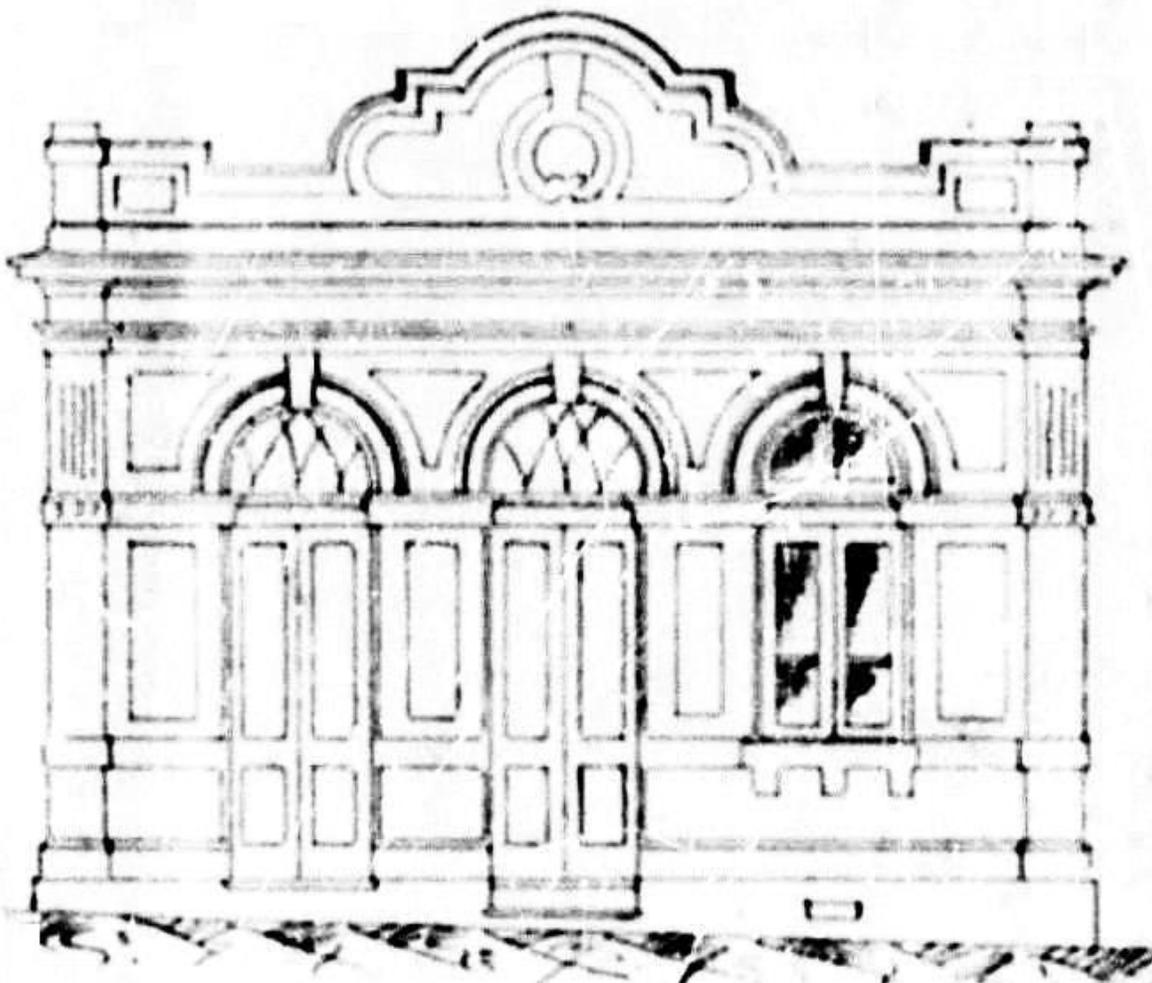
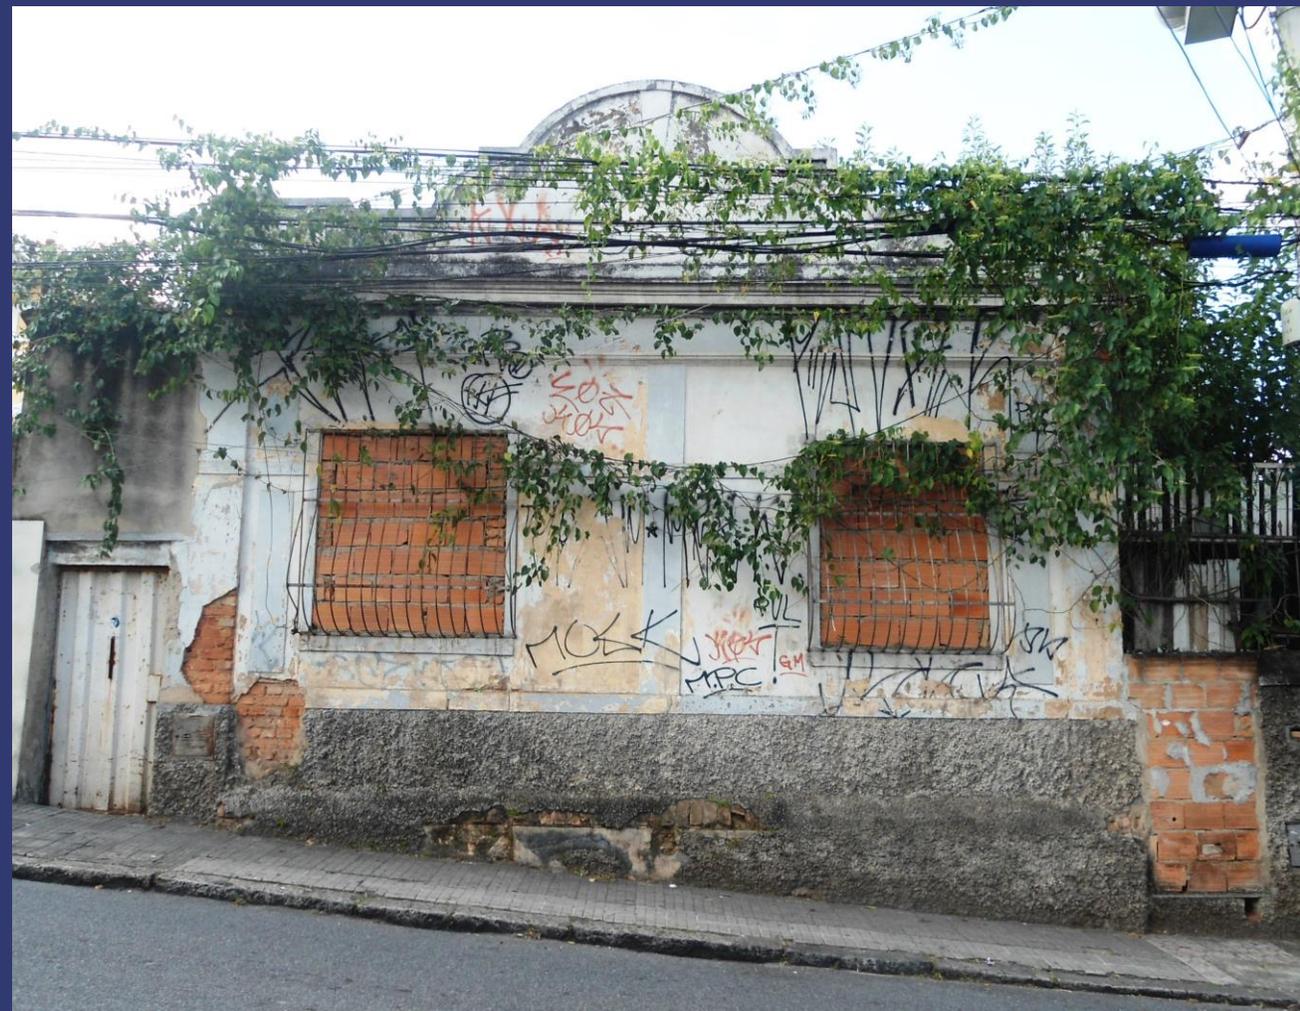
DIRETRIZES DE PROTEÇÃO: RUA ALÉM PARAÍBA, 426

O tombamento, concluído em 2019, definiu diretrizes específicas de restauração da fachada e de reconstituição da volumetria.

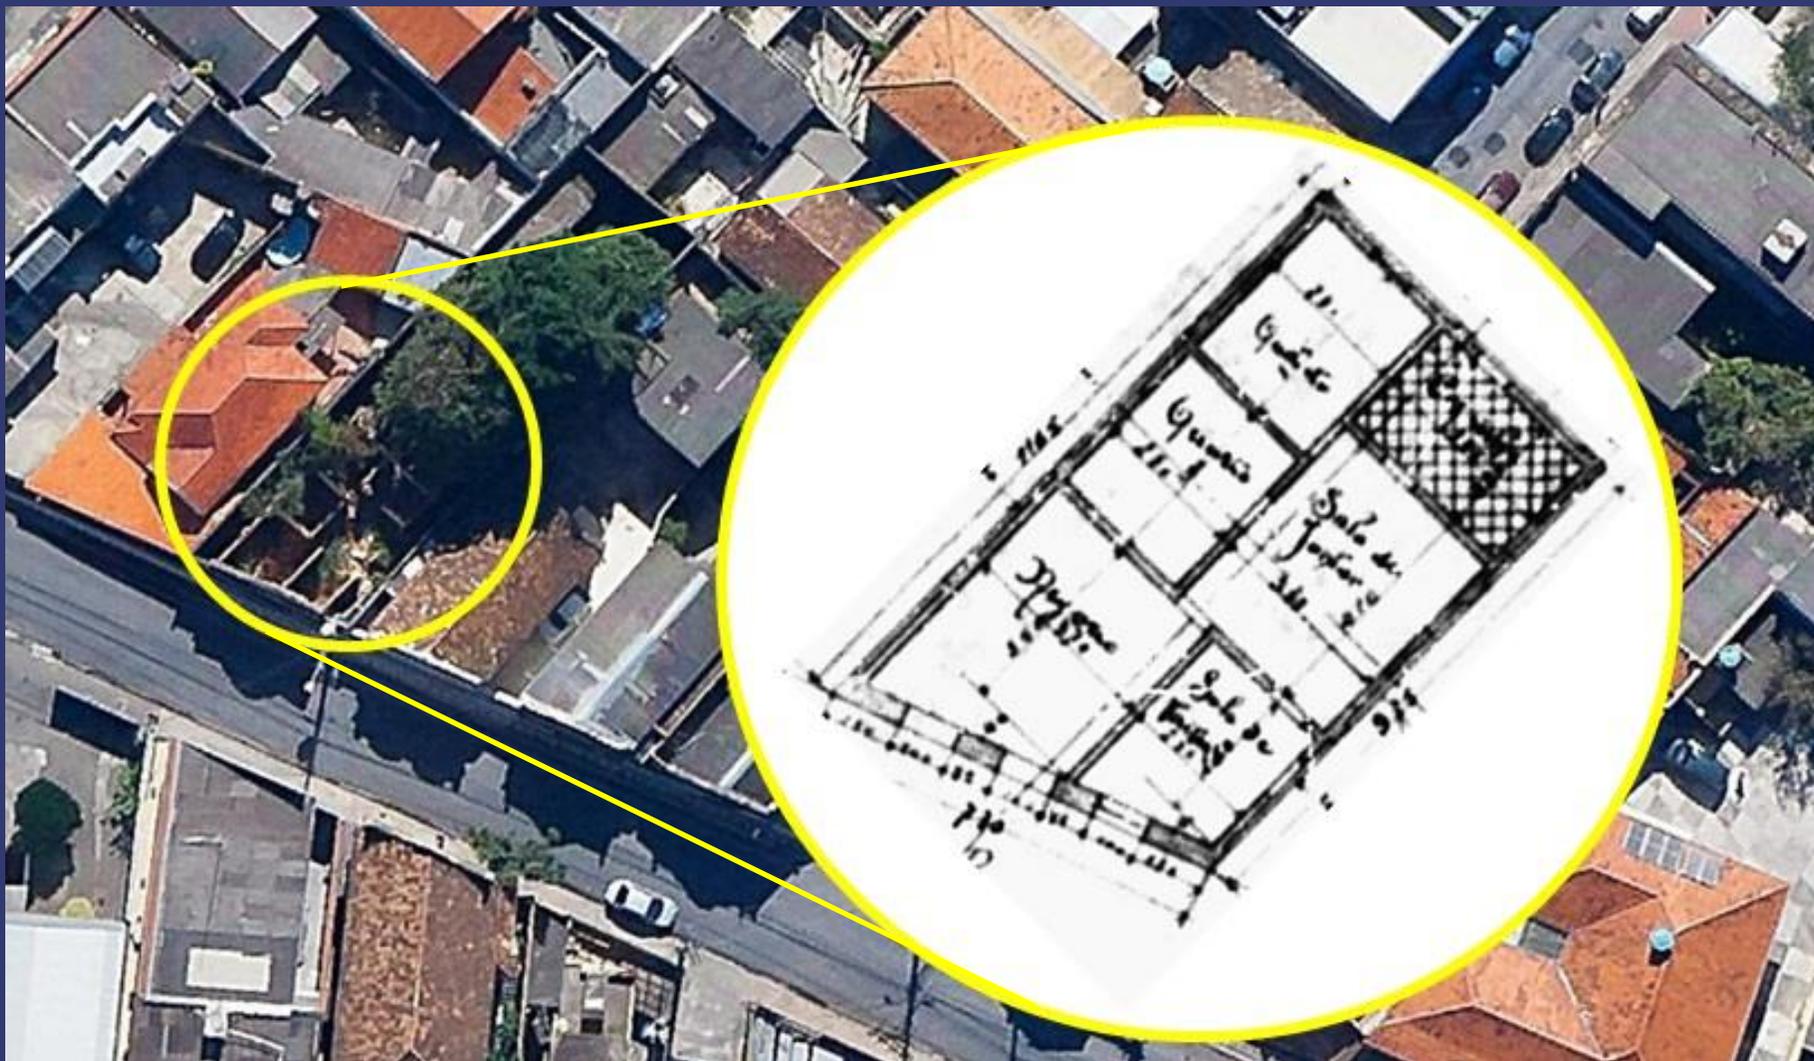
DIRETRIZES DE PROTEÇÃO: RUA ALÉM PARAÍBA, 426

Microfilme e levantamento no local são referências para a reconstituição da volumetria e da fachada frontal.

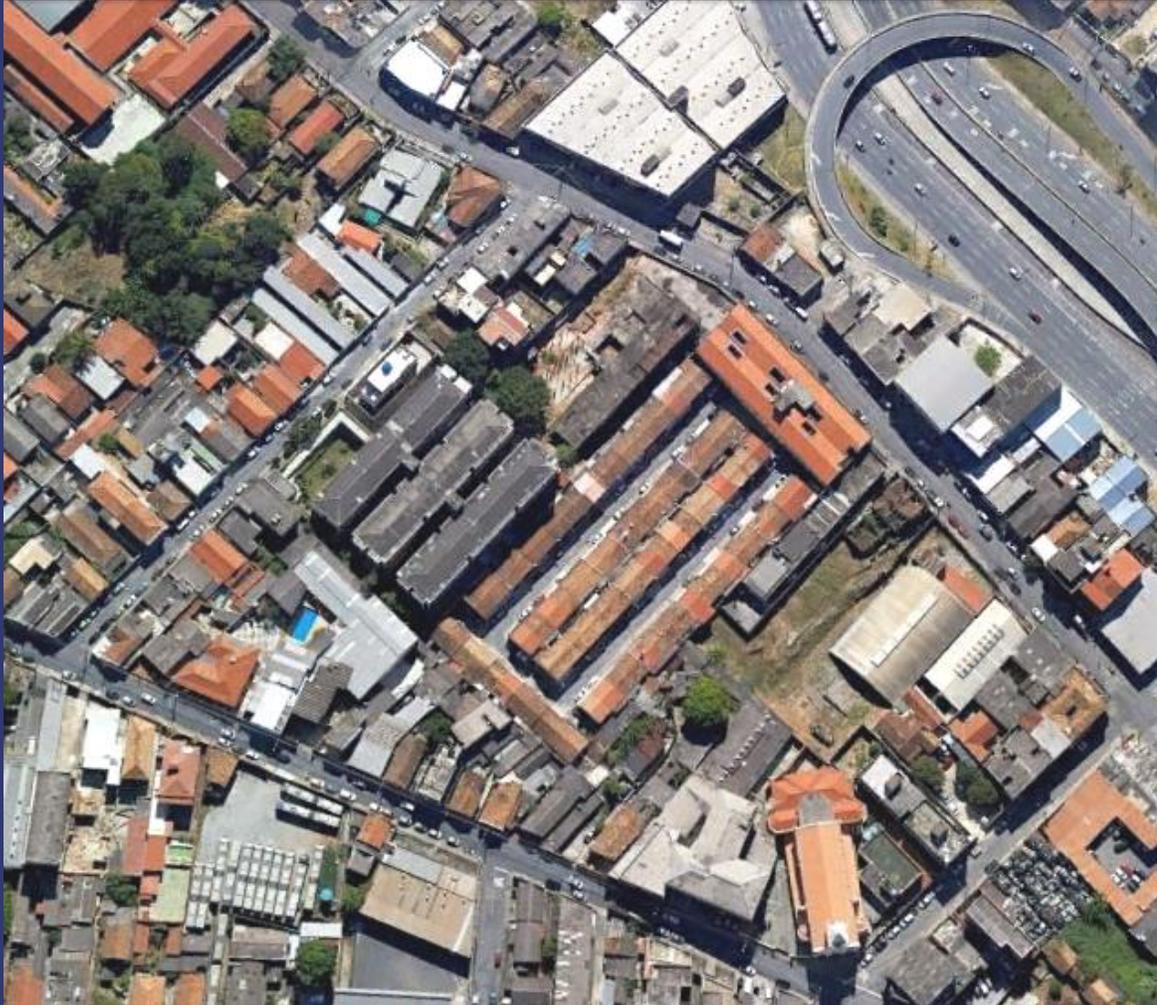
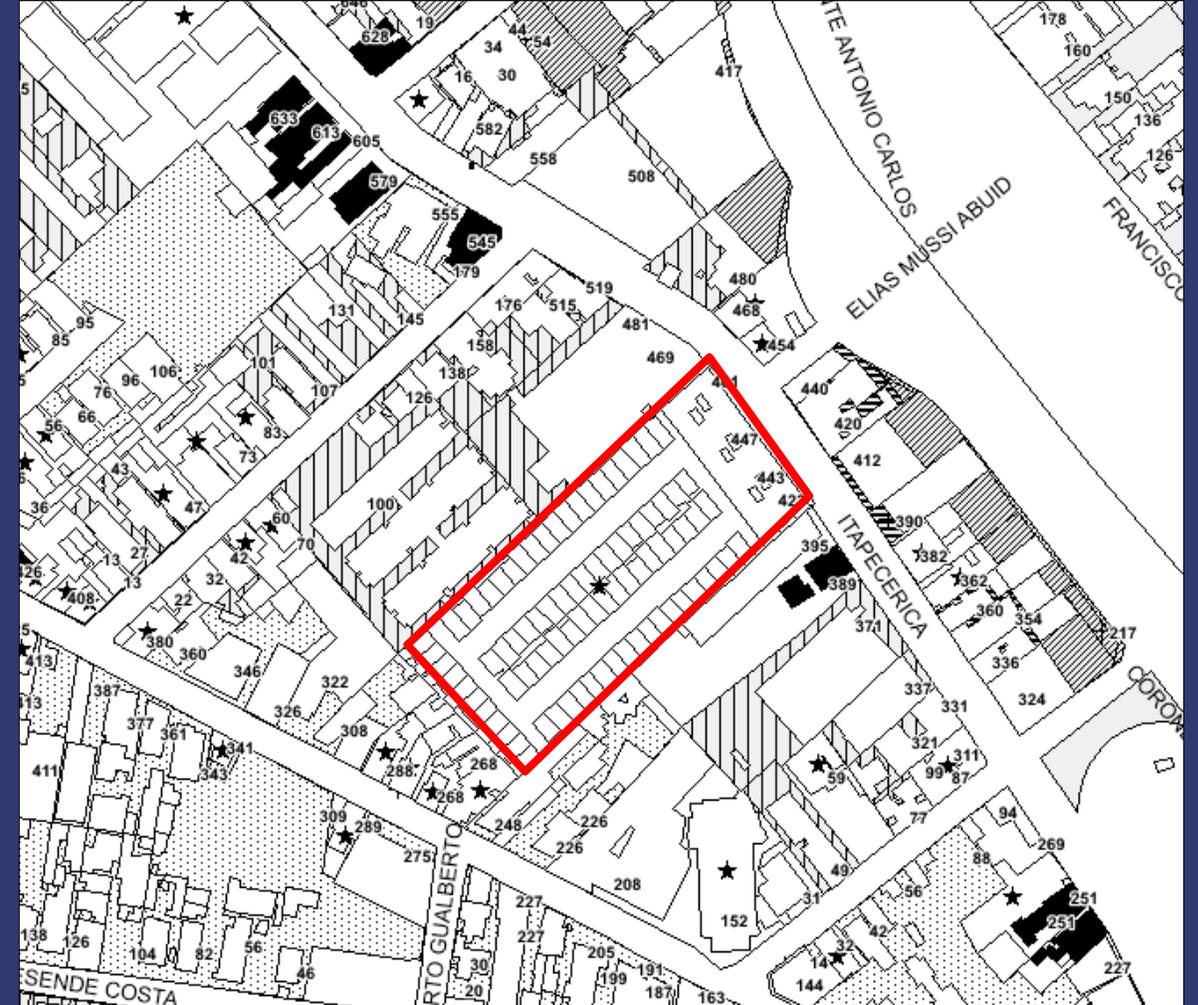
CONDOMÍNIO NOSSA SENHORA DA PIEDADE

O projeto de Raphael Hardy Filho, de 1954, é referência de arquitetura modernista adotada em projeto de habitação popular.

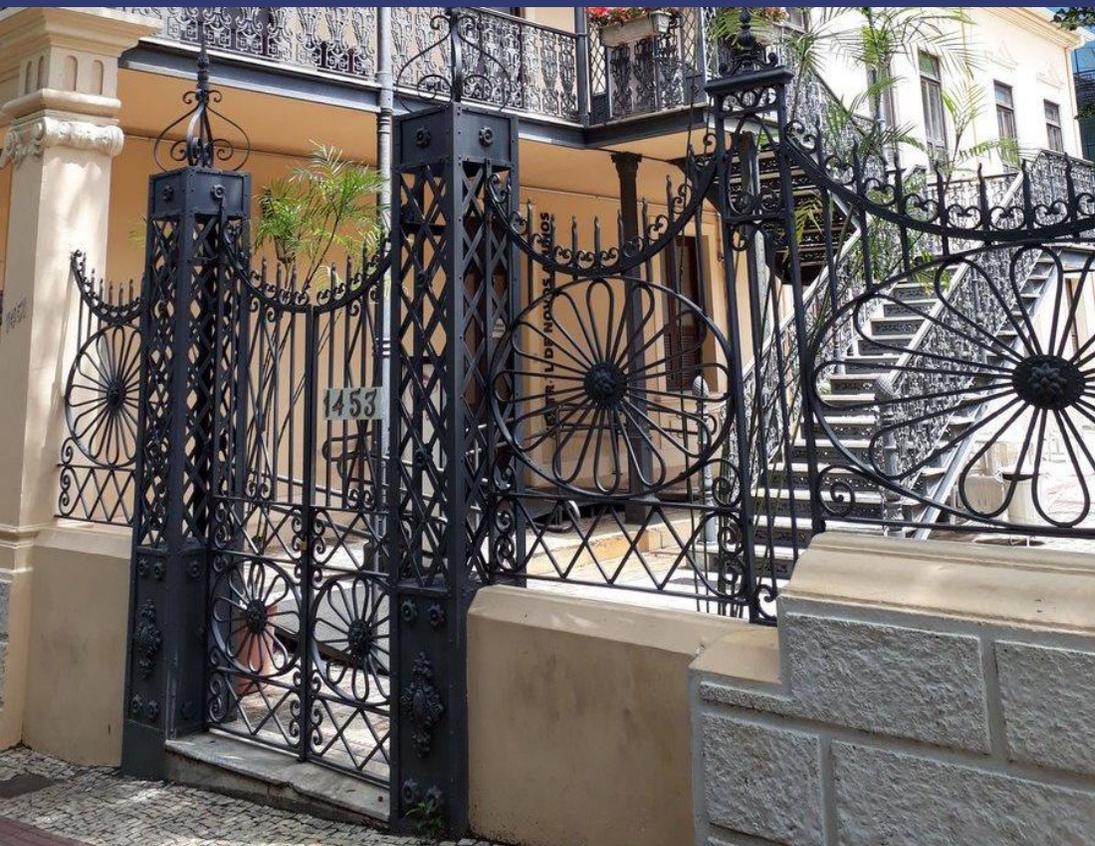
Ao lado, gradil no prédio da UNA, na Rua dos Aimorés, 1451, projetado em 1913. Nessa edificação o arquiteto José de Lapertosa adotou gradil com desenho que o arquiteto Octaviano Lapertosa, seu filho, reproduziria no projeto da Casa da Loba, de 1923.

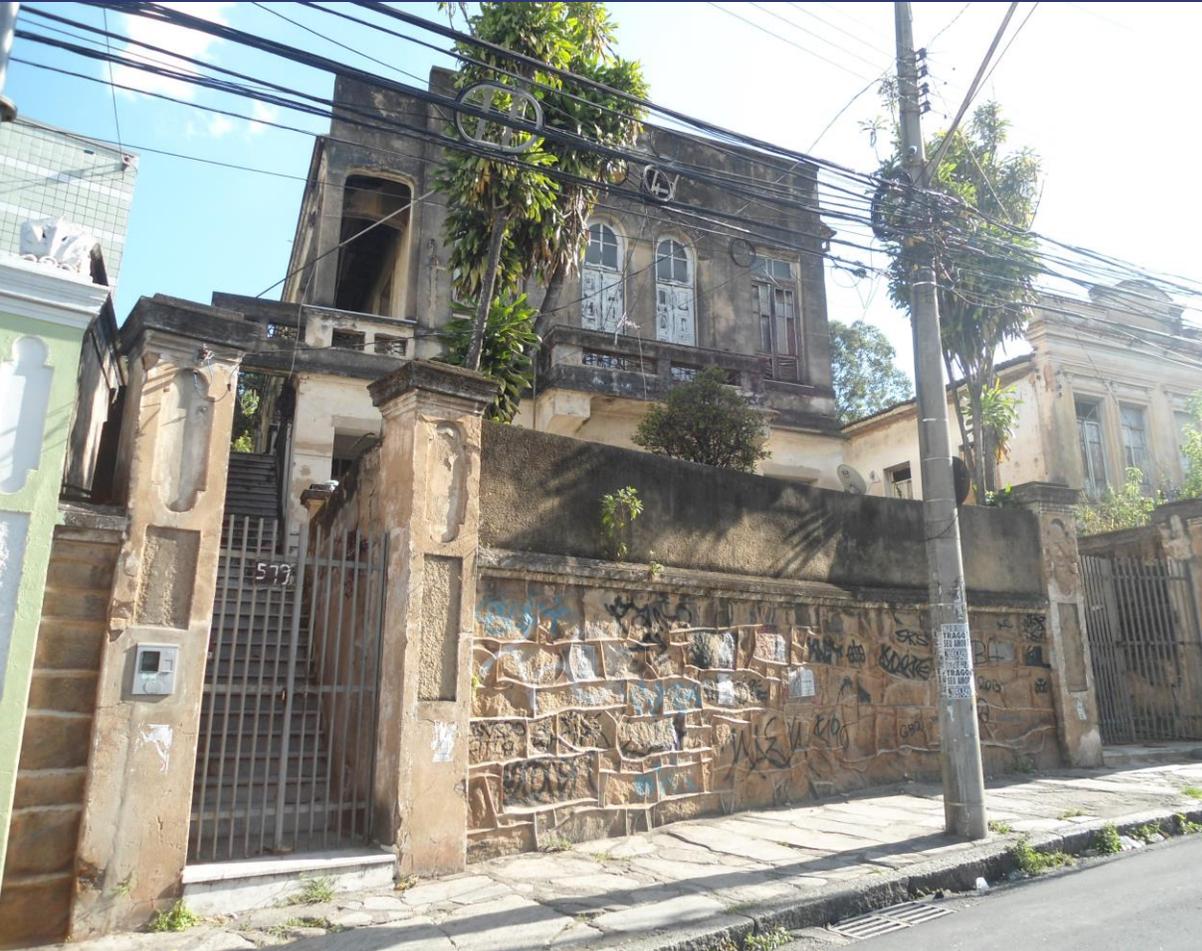
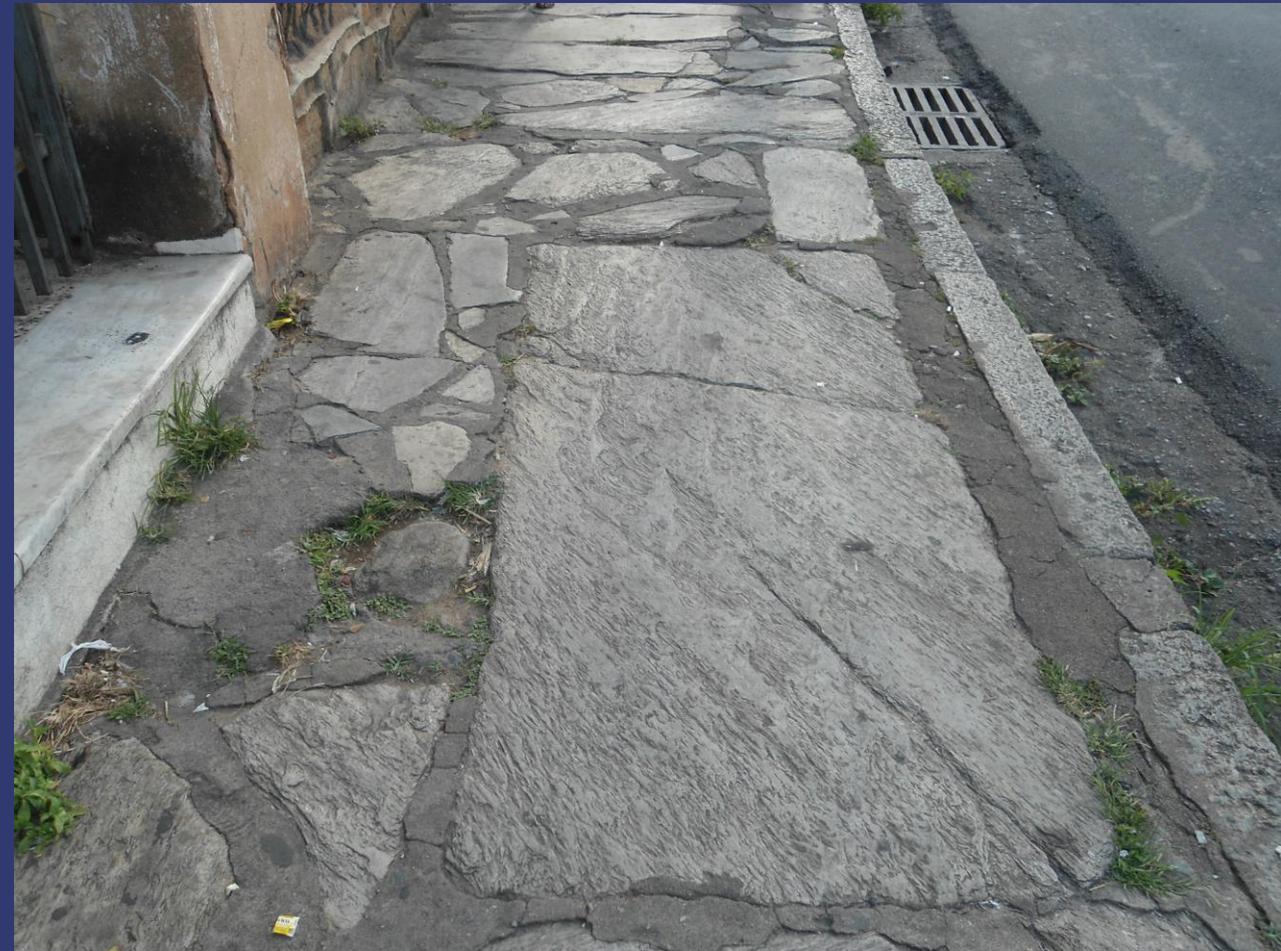
Detalhe do muro frontal e da calçada em lajes e pedra.

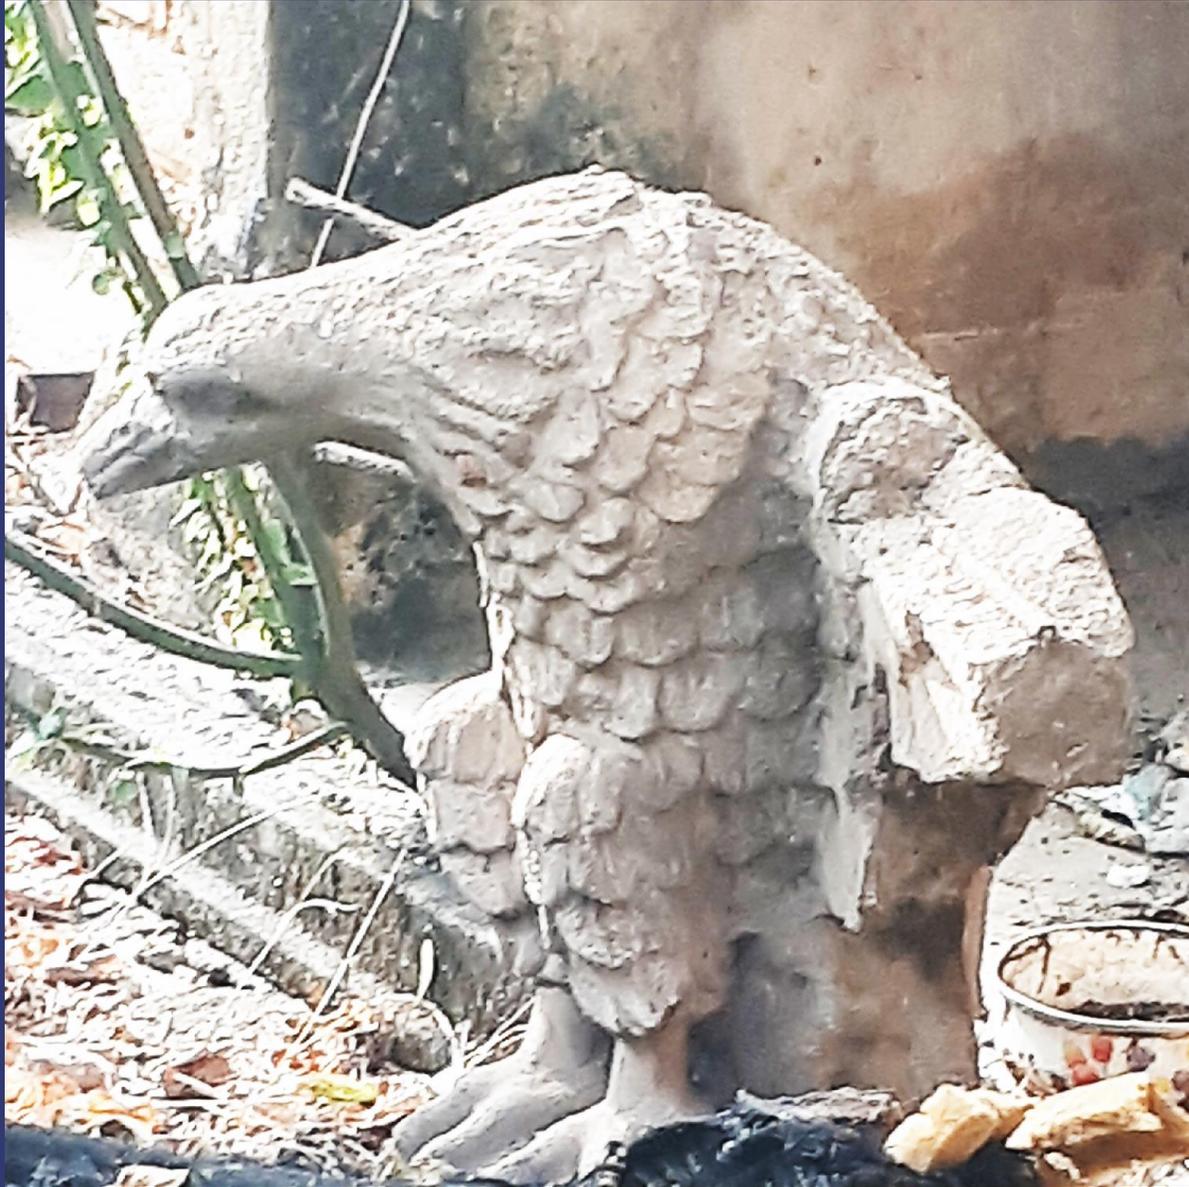
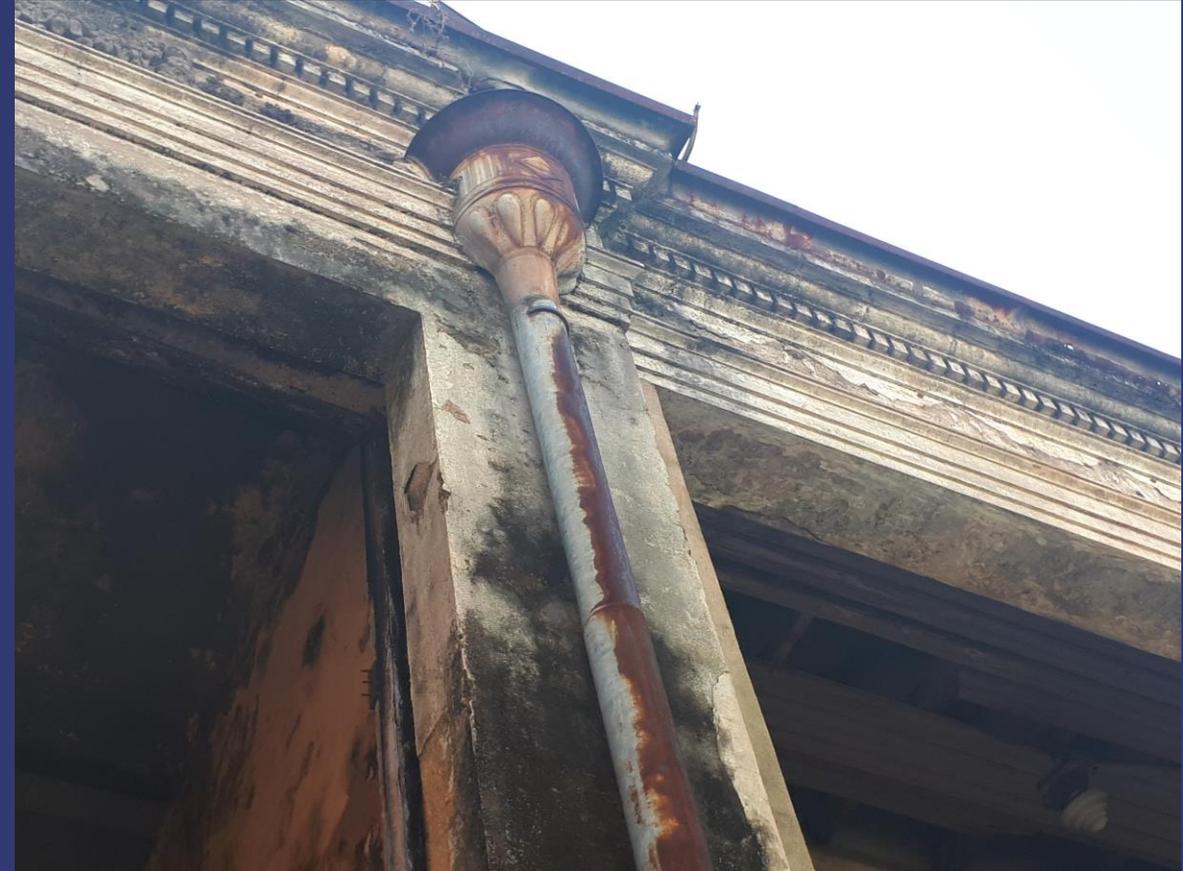
Detalhe do coroamento e da águia removida da fachada principal e que permanece no imóvel, não podendo ser retirada do local.
