A PROTEÇÃO CULTURAL DO CONJUNTO URBANO BAIRROS LAGOINHA, BONFIM E CARLOS PRATES

Arquiteto Teodoro Magni

A POLÍTICA MUNICIPAL DE PATRIMÔNIO CULTURAL

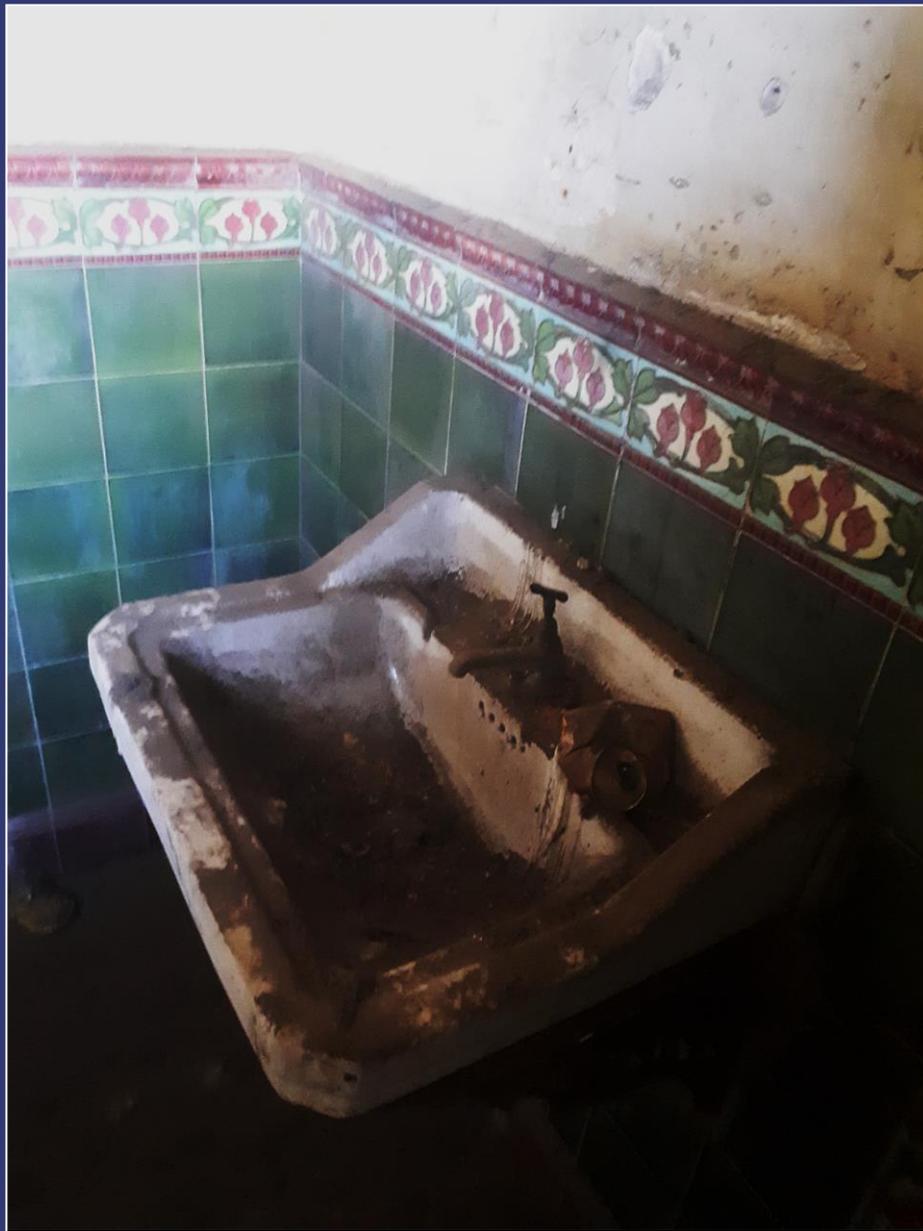
Lavatório e trinco tipo cremona trabalhado, passíveis de serem recuperados.

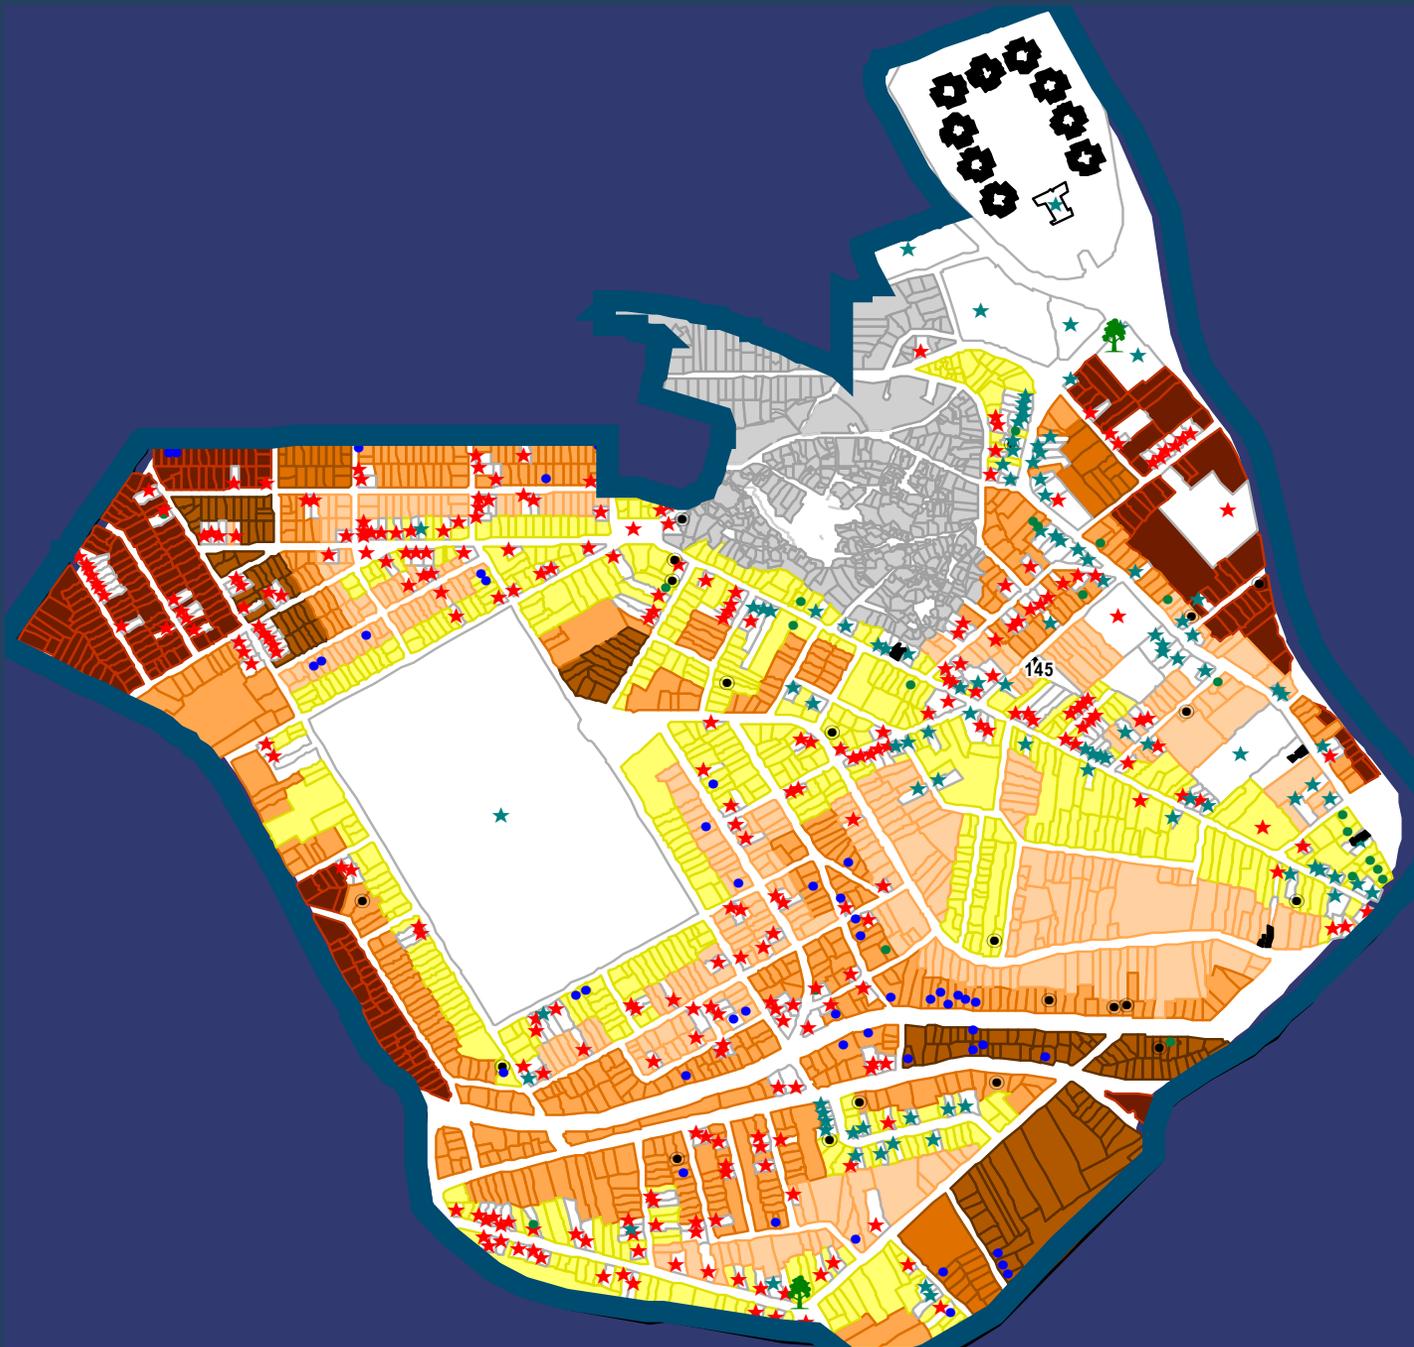
A DIRETRIZ DE ALTIMETRIA MÁXIMA

- 07 metros
- 10 metros
- 16 metros
- 20 metros
- 24 metros
- 27 metros
- Ref. ao bem protegido
- Legislação urbanística

A **altimetria de 7,0 metros visa** preservar a horizontalidade e harmonia da paisagem construída, das edificações referencias e ou polarizadoras e as visadas referenciais em direção à Serra do Curral, assim como a ambiência associada aos modos de vida característicos dos bairros;

A **altimetria de 10,0 metros**, aplicada na faixa de transição entre as porções de 7,0 metros e 16,0 metros, visa promover o escalonamento das novas implantações;

A **altimetria de 16,0**, viabiliza a renovação do tecido urbano, em lotes com cotas altimétricas baixas, localizados ao longo das avenidas e quadras onde uma maior altimetria não interferirá nas visadas referenciais, contribuindo para a revitalização urbana;

Altimetrias de 20,0 e 24,0 metros: permitem viabilizar a renovação do tecido urbano. Estas altimetrias, localizam-se na porção mais baixa do conjunto, e não interrompem as linhas de visada em direção aos marcos referenciais, contribuindo para a melhoria da ambiência;

Altimetria de 27,0 metros: permite viabilizar a renovação do tecido urbano em lotes localizados nas cotas altimétricas mais baixas na extremidade oeste do conjunto urbano;

Altimetria referenciada ao bem protegido: é aplicada nos lotes onde há edificações em processo de tombamento. Nesses lotes, a princípio, a altimetria igual à altura da edificação existente no lote;

Altimetria prevista na legislação urbanística: é aplicada nos lotes onde o Conselho de Patrimônio não prevê restrição altimétrica, devendo ser observados os critérios previstos na legislação urbanística.
