## **AVALIAÇÃO DO DESEMPENHO TÉRMICO DE UMA EDIFICAÇÃO HABITACIONAL EM SÃO LUÍS - MA, ATRAVÉS DE MEDIÇÃO *IN LOCO***

**Vinícius Gomes de Almeida (1); Kelen Almeida Dornelles (2)**

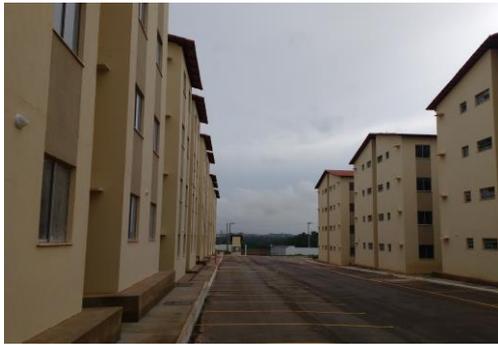
Figura 1 – Blocos do Condomínio Residencial

A edificação objeto deste trabalho compreende um condomínio residencial (Figura 1), implantado na cidade de São Luis, Maranhão, e composto por 07 blocos residenciais, com 04 pavimentos cada e 32 unidades habitacionais em cada bloco, totalizando 224 unidades. As unidades habitacionais possuem uma tipologia única, possuindo 02 quartos, sala de estar/jantar, banheiro e cozinha/área de serviço, totalizando 45,30m<sup>2</sup> de área construída (Figura 2).

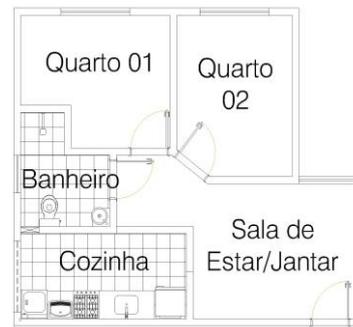
Figura 2 – Unidade habitacional

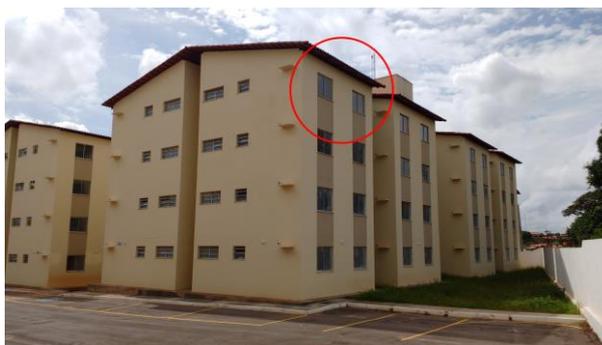
Figura 4 – Apto 308 do Bloco VII

Foram escolhidas as unidades 305, do Bloco III, e 308, do Bloco VII, conforme Figura 3 e Figura 4, ambas localizadas no último pavimento dos blocos habitacionais, e por conta da maior proximidade com os requisitos de medição expostos na NBR 15.575 (ABNT, 2013).

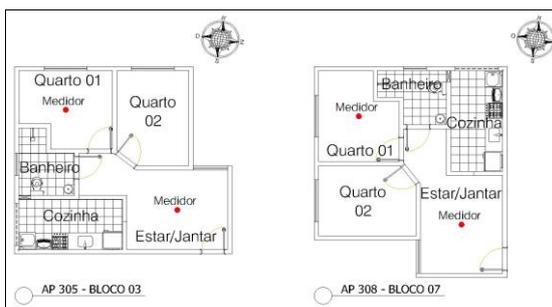
Figura 6 – Posicionamento dos medidores nas unidades habitacionais

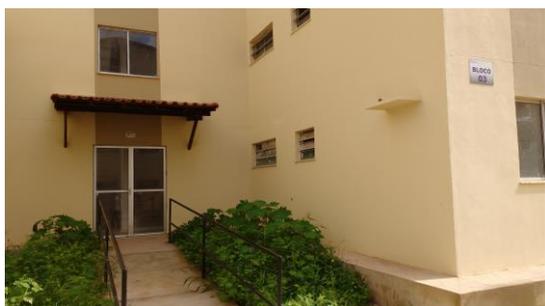
Figura 7 – Beiral na entrada do Bloco III

Os equipamentos utilizados para a medição foram medidores de temperatura ( $^{\circ}\text{C}$ ) e umidade do ar (%), modelo Testo 175H (Figura 5), que possuem sensores de temperatura do tipo *Negative Temperature Coefficient* (NTC), com capacidade de medição de temperaturas entre  $-20^{\circ}\text{C}$  a  $55^{\circ}\text{C}$ , com faixa de erro de até  $0,40^{\circ}\text{C}$  (temperatura) e 2% (umidade do ar), para mais ou para menos (TESTO, 2017). Foram utilizados 05 equipamentos, configurados no intervalo de medição de 30 minutos, distribuídos entre os quartos 01 e salas de estar/jantar das unidades habitacionais (Figura 6), com um dos medidores posicionado abaixo do beiral da porta de entrada do bloco III (Figura 7 e Figura 8), para medição externa.

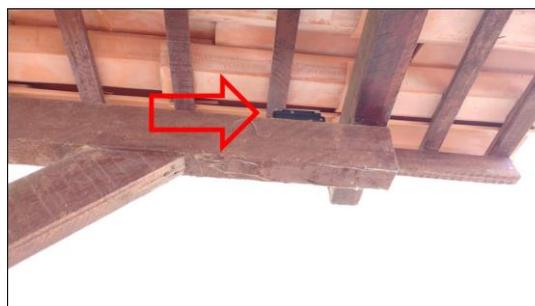
Figura 8 – Posicionamento do medidor externo

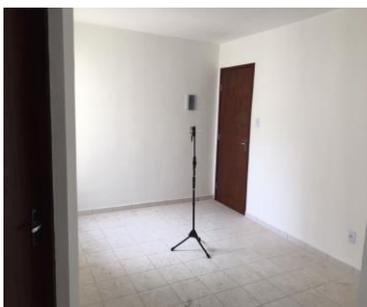
Figura 9 – Medidor interno na sala de estar/jantar do apto 305

Os medidores foram instalados às 09h da manhã no dia 06 de março de 2017, e recolhidos às 10h da manhã no dia 10 de março de 2017, compreendendo um período de medição ininterrupto de 04 dias, para coleta da temperatura e da umidade do ar. Os medidores internos foram posicionados no ponto médio dos ambientes a uma altura de 1,20 m do piso (Figura 9, Figura 10, Figura 11 e Figura 12).

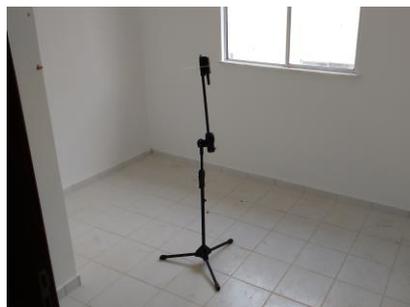
Figura 10 – Medidor interno do quarto 01 do apto 305

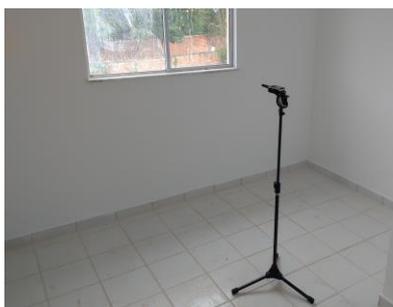
Figura 11 – Medidor interno no quarto 01 do apto 308

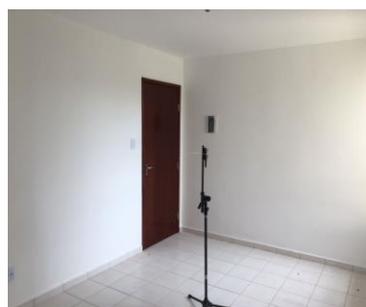
Figura 12 – Medidor interno na sala de estar/jantar do apto 308

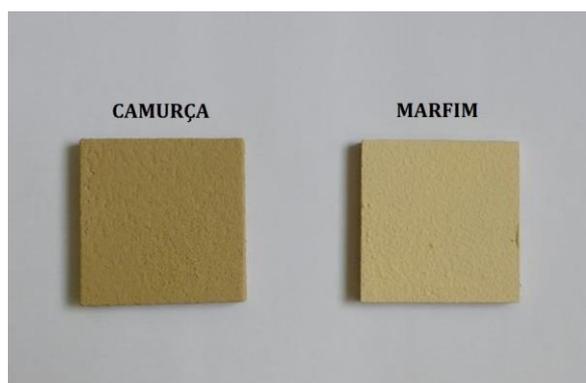
Figura 13 – Amostras das tintas para medição da absorvância solar

Além do registro das temperaturas e umidade do ar das unidades habitacionais, foram coletadas amostras das tintas utilizadas no revestimento externo do envelope construtivo (Figura 13 e Figura 14), para a identificação do índice de absorvância solar ( $\alpha$ ) do material através de medição em um espectrofotômetro.

As medições foram realizadas segundo padrões estabelecidos pela norma ASTM E903-12 (ASTM, 2012), para comprimentos de onda entre 300 e 2500 nm. Os valores de absorvância espectral obtidos a partir das medições em espectrofotômetro foram ajustados ao espectro solar padrão definido pela ASTM G173-12 (ASTM, 2012), segundo método apresentado por Dornelles (2008). A absorvância solar de cada tinta foi calculada para a região do espectro entre 300 e 2500 nm.

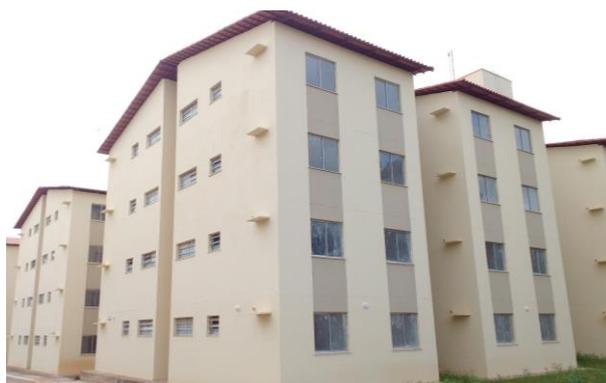
Figura 14 – Revestimento externo dos blocos habitacionais

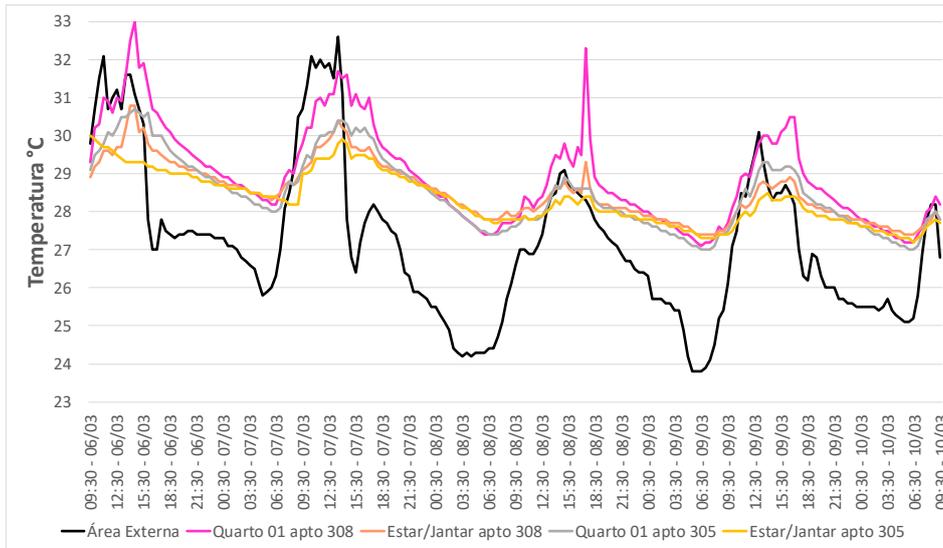
Figura 15 – Gráfico de temperaturas do ar nos ambientes internos e na área externa

Durante o período de medição, a edificação em estudo apresentou um comportamento térmico uniforme, com as temperaturas internas variando entre 27°C e 30°C, com exceção do quarto 01 do apartamento 308, que possui a parede exposta a Oeste e com a presença de uma janela de vidro, onde foi registrada a temperatura máxima de 32°C. Este resultado demonstra a eficiência que o sistema construtivo em alvenaria de bloco cerâmico possui em manter a baixa variação de temperatura interna, em comparação com a temperatura externa, onde foi verificada temperaturas do ar mínima de 23°C e máxima de 32°C (Figura 15). A umidade do ar se manteve alta durante a maior parte do tempo, característica típica do clima de São Luís, por sua proximidade com o litoral (Figura 16).

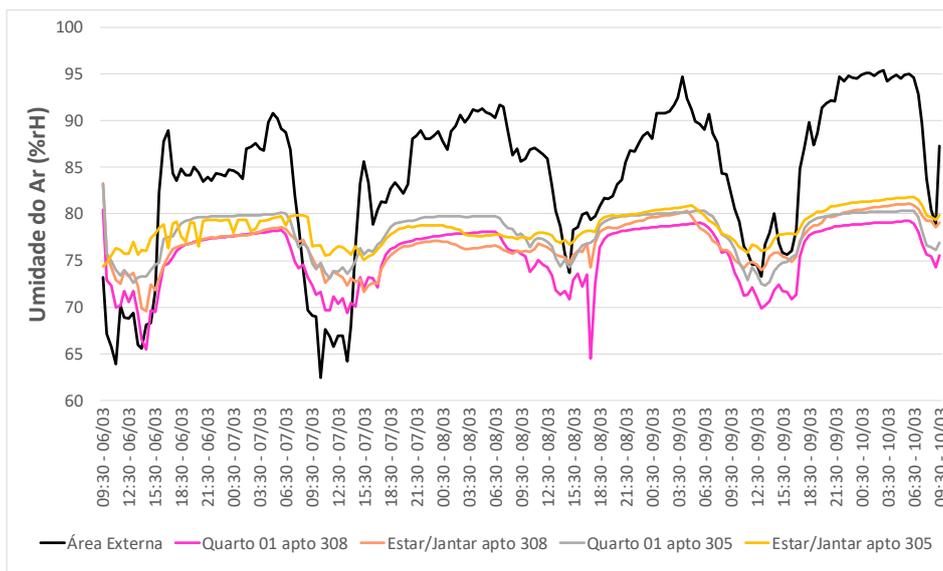
Figura 16 – Gráfico de umidade do ar nos ambientes internos e na área externa

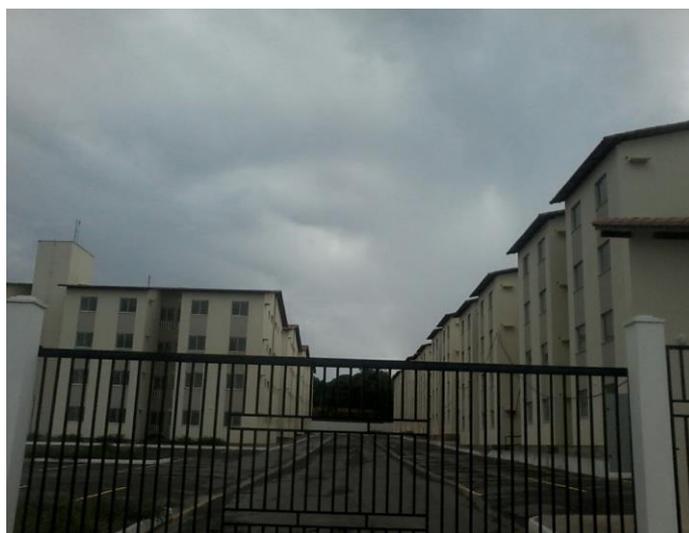
Figura 17 – Condição climática na manhã do dia 08/03/2017

Durante o período de medição, o clima em São Luís apresentou-se parcialmente nublado (Figura 17), com ocorrência de chuvas durante a manhã, e início da tarde. Estas chuvas foram suficientes para baixar a temperatura externa, chegando aos 27°C às 12h do dia 08/03, e 29°C às 12h do dia 09/03.

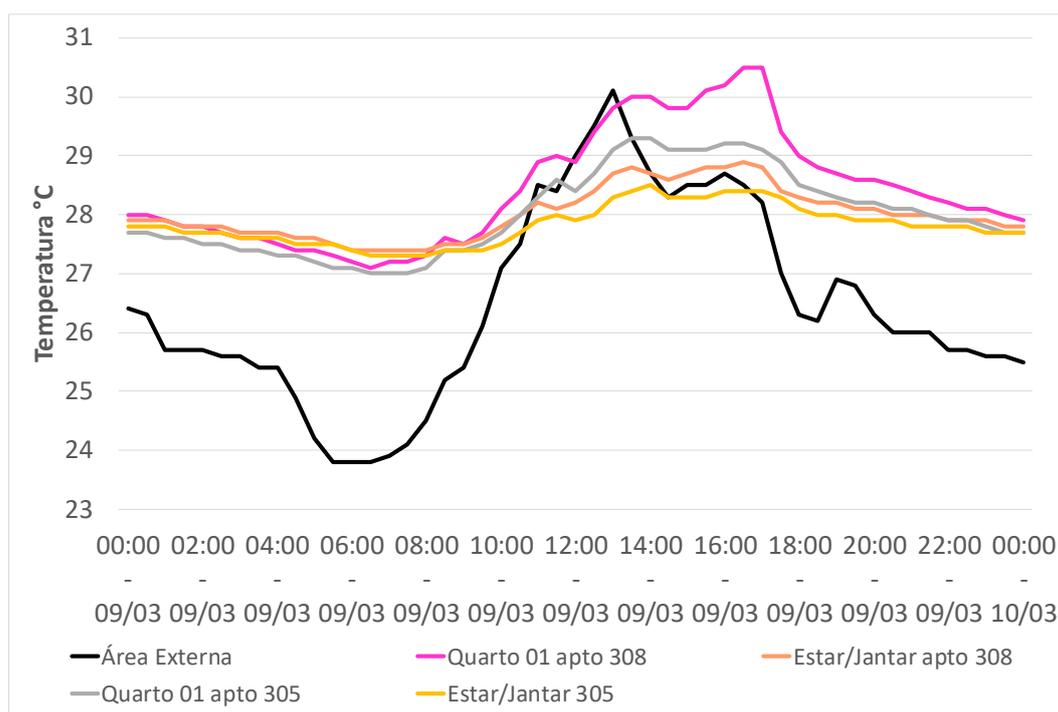
Figura 18 – Gráfico de temperaturas do ar registradas no 3º dia de medições.

Conforme a NBR 15.575, foi escolhido o 3º dia de medições para a análise dos dados de desempenho térmico da edificação (09/03/2017), conforme apresentado nas figuras 18 e 19.

As maiores temperaturas encontradas neste período de medição foram de 30°C, medido às 16h30 no quarto 01 do apartamento 308 do bloco VII, e de 30°C medido às 13h na área externa, demonstrando uma divergência de 2°C com a temperatura máxima do dia típico de verão para São Luis, citado na NBR 15.575-1 (Tabela 1). As menores temperaturas foram de 24°C às 05h30 na área externa, e de 27°C medido as 05h30 nos quartos dos apartamentos 308 e 305.

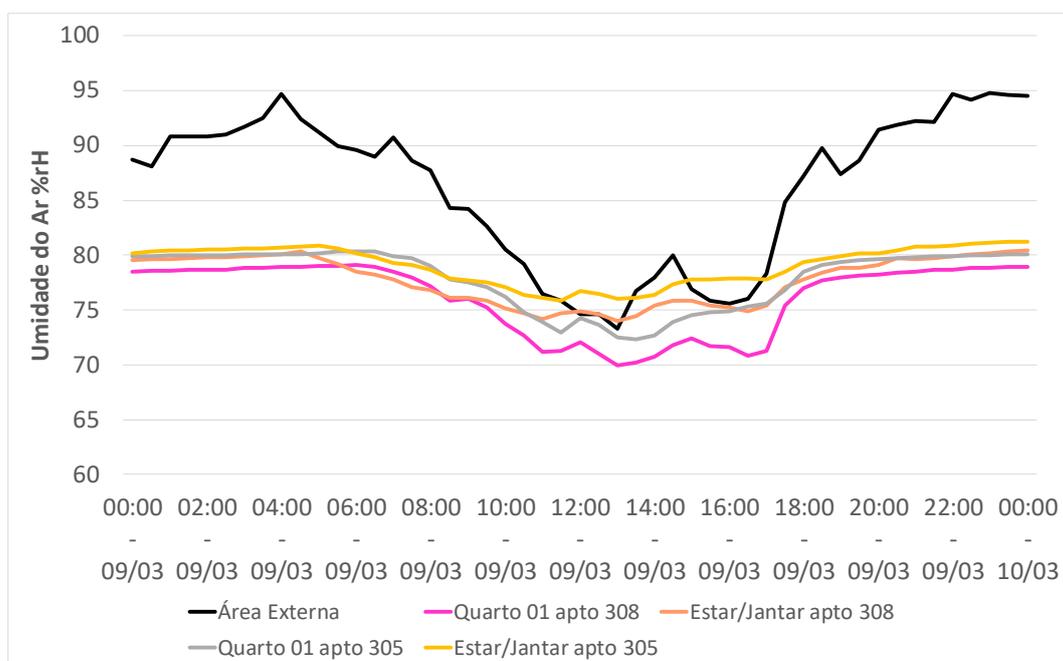
Figura 19 - Gráfico de umidades do ar registradas no 3º dia de medições.

A umidade do ar se manteve inversamente proporcional à temperatura dos ambientes, com valores máximos na área externa, de 95% durante o período das 22h às 24h do dia 09/03, e o menor valor registrado internamente à edificação, no quarto 01 do apartamento 308, chegando à 70% no período das 13h.

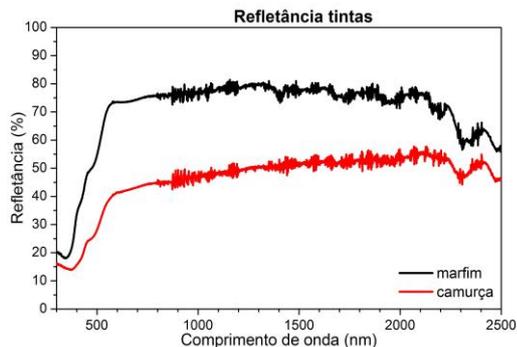
Figura 20 – Refletância espectral das tintas medidas em laboratório

Através das medições de refletância espectral das tintas utilizadas como revestimentos externos nas edificações (Figura 20), foi possível calcular suas absorptâncias, sendo que a tinta na cor marfim apresentou refletância solar de 69%, e absorptância solar de 31%, enquanto a cor camurça apresentou refletância solar de 41% e absorptância solar de 59%. A NBR 15.575 estabelece que vedações externas com superfícies que apresentam valores de absorptância menores que 60% (caso de ambas as tintas aqui avaliadas), devem apresentar transmitância térmica (U) igual ou inferior à 3,7 W/m<sup>2</sup>.K, para atendimento do requisito de adequação das paredes externas.

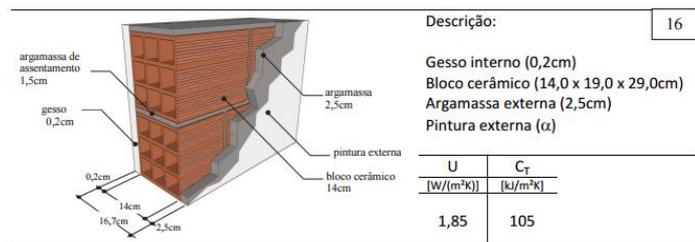
Figura 21 – Propriedades térmicas da parede externa  
Fonte: INMETRO (2013)

As vedações externas dos ambientes aferidos são compostas de alvenaria de bloco cerâmico revestidos internamente com massa de gesso e externamente com argamassa de cimento e areia, apresentando transmitância térmica igual a 1,85 W/m<sup>2</sup>.K (INMETRO, 2013), em atendimento ao critério mínimo de desempenho (Figura 21).
