Holztransport zu Lande, zu Wasser, auf Schienen und in der Luft: Die Waldbahn der ZINGAL AG in Ayancik Teil 2

Text und Zeichnungen: Peter Höhn

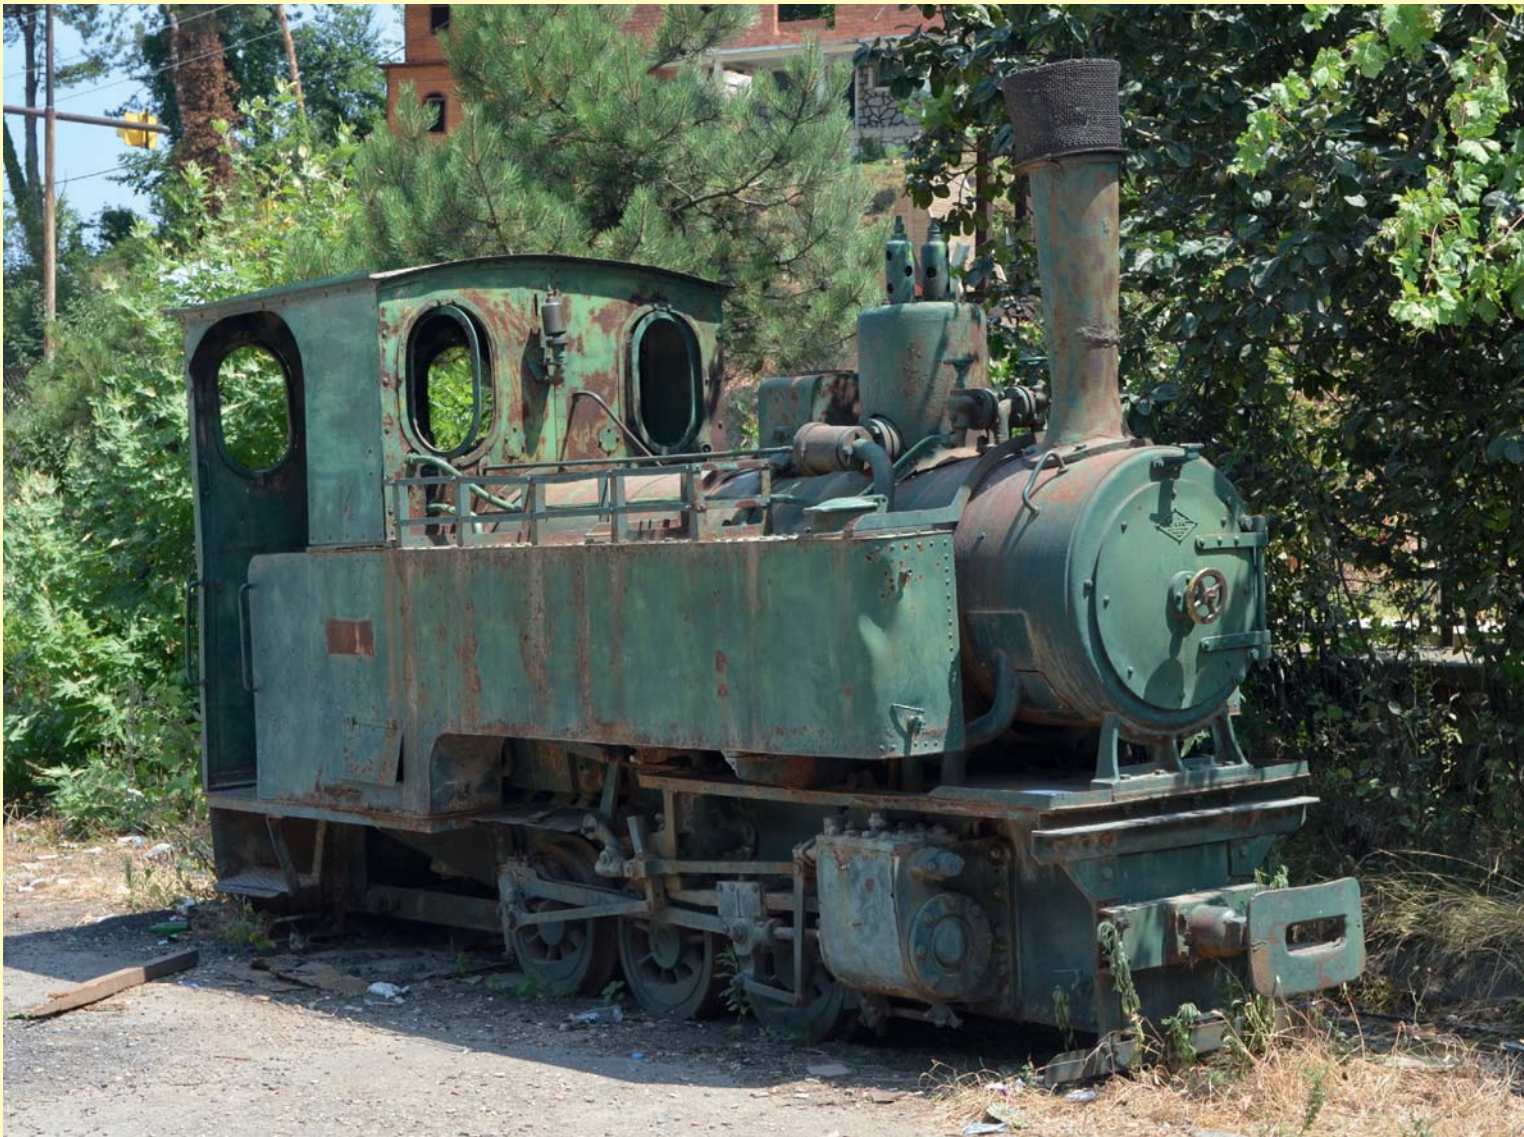
Abb. 19 Der unter der Fabriknummer 12214 von O+K im Jahr 1930 gebaute C-Kuppler mit der Loknummer 14 ist im Sägewerk von Ayancik unter freiem Himmel als Erinnerung an die große Zeit der Waldbahn ausgestellt.

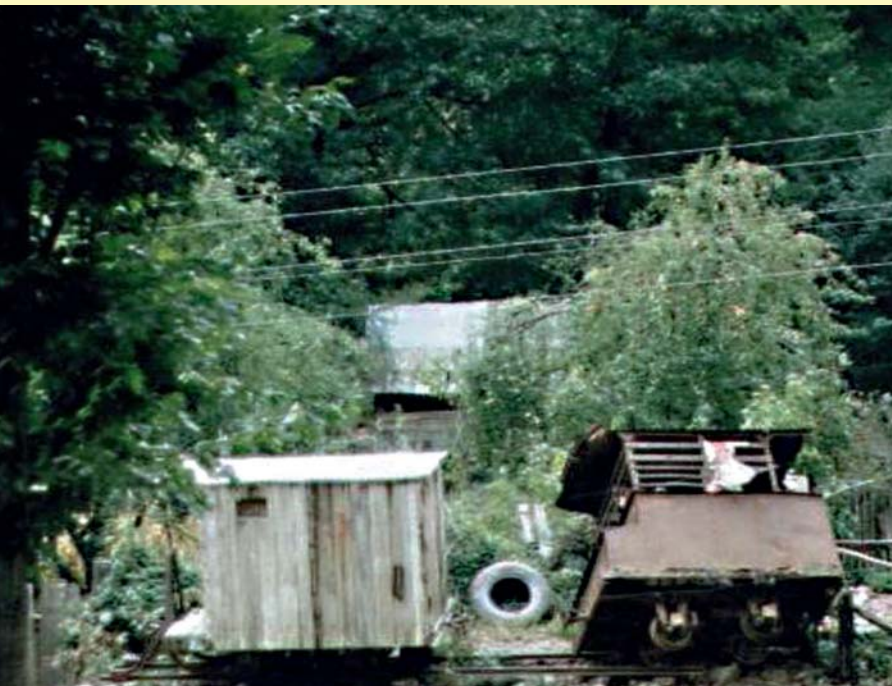
Abb. 20 Ein Zusatztender der Davenport-Lokomotiven und ein gedeckter Güterwagen blieben nach Betriebseinstellung als Denkmal erhalten. Während unseres Besuchs konnten wir die Fahrzeuge leider nicht mehr auffinden. (C. Yılmaz)

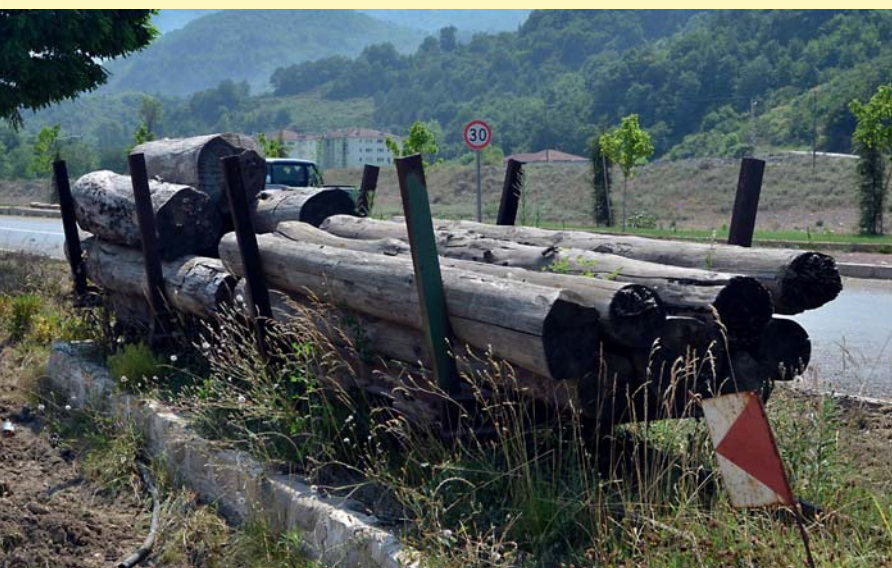
Abb. 21 Am Ortsausgang von Ayancik finden sich zwei Holztransportwagen auf dem alten Gleisbett, das heute von einer vierspurigen Straße eingenommen wird. (P. Höhn, 27. 7. 2011)

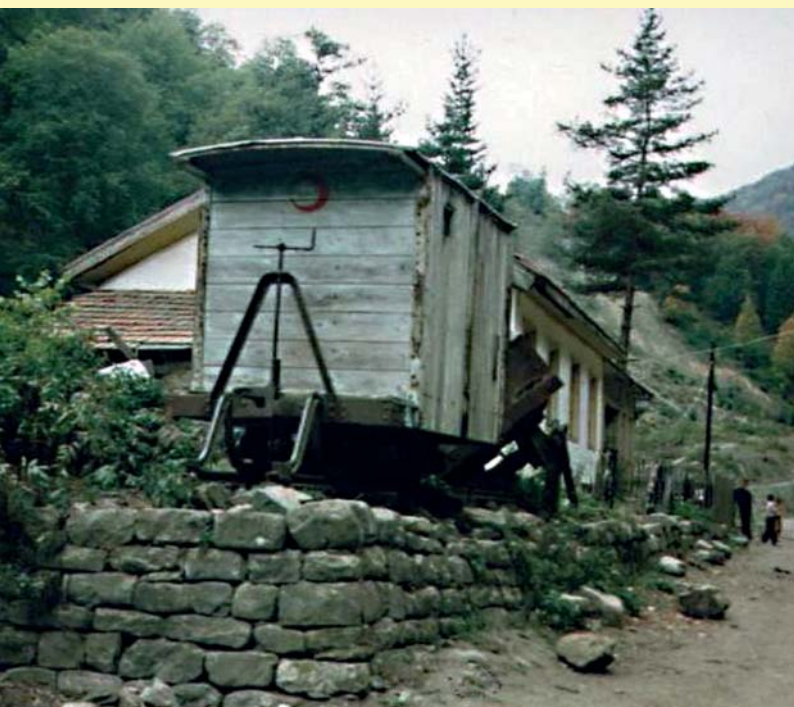
Abb. 22 Der gedeckte Güterwagen fungierte auch als Ambulanz und Personenwagen. (C. Yilmaz)

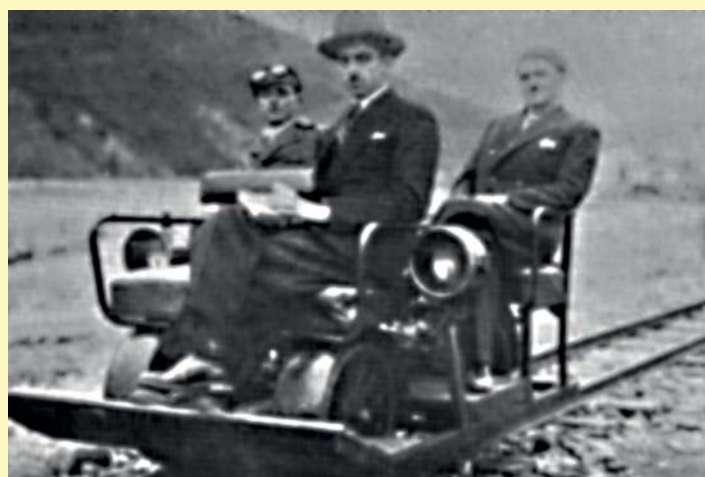
Abb. 23 Die Motordraisine kam auch für Streckenbereisungen der Bahnführung zum Einsatz.

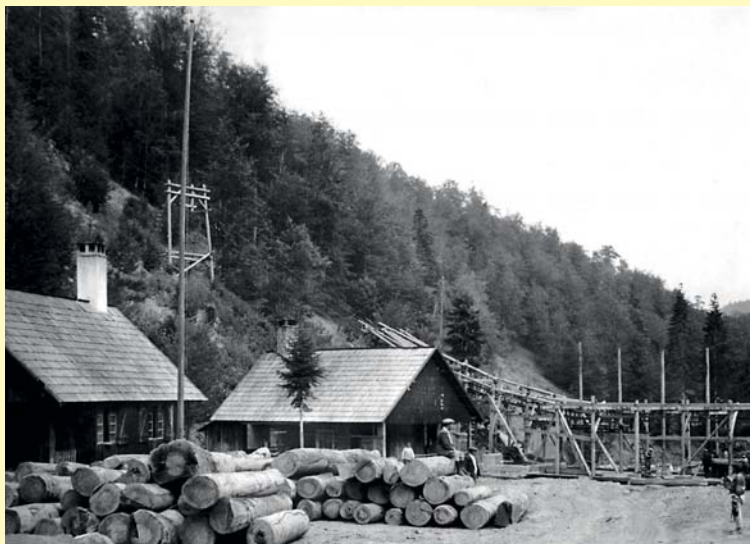
Abb. 26 Der linke Anschluß zu Abbildung 17 im ersten Teil zeigt den Beginn der Pohligh-Seilbahn mit der Verladestation in Yernişli.

Mit Hilfe der Karte in Abb. 25 lässt sich der Weg des Holzes von Yernişli nach Ayancik gut verfolgen: Eine Ladung Holz ist per Büffel oder mit dem LKW im Sammellager in Yernişli eingetroffen und wird jetzt per Pohligh-Seilbahn (Abb. 26-33) weiterbefördert.

Auf den Abbildungen ist die Holzfachwerkkonstruktion der Be- und Entladestationen gut zu erkennen. Abstand und Höhe der Seilbahnstützen sind ebenfalls recht gering, so dass die Überwindung größerer Höhen oder Einschnitte nicht möglich ist. Zur besseren Handhabbarkeit werden die Stämme im Zwischenlager auf Trucks geladen und von Hand unter die Seilbahn verschoben.

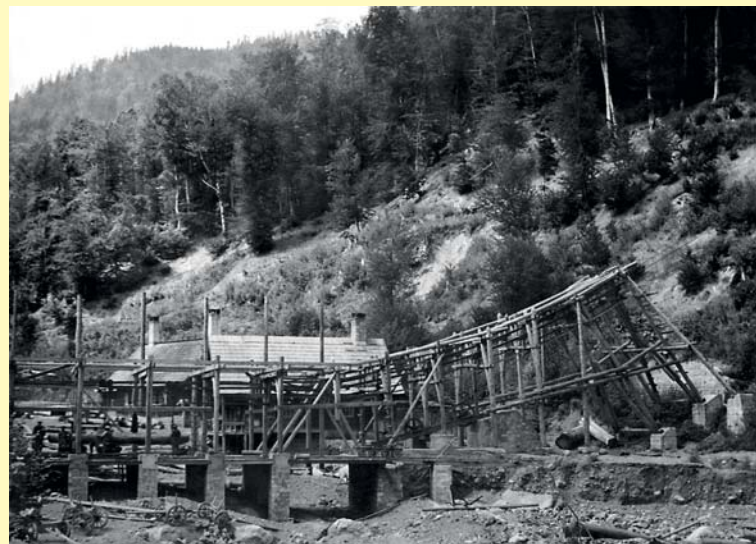
Abb. 27 Die Seilbahnstation von der Rückseite her gesehen.

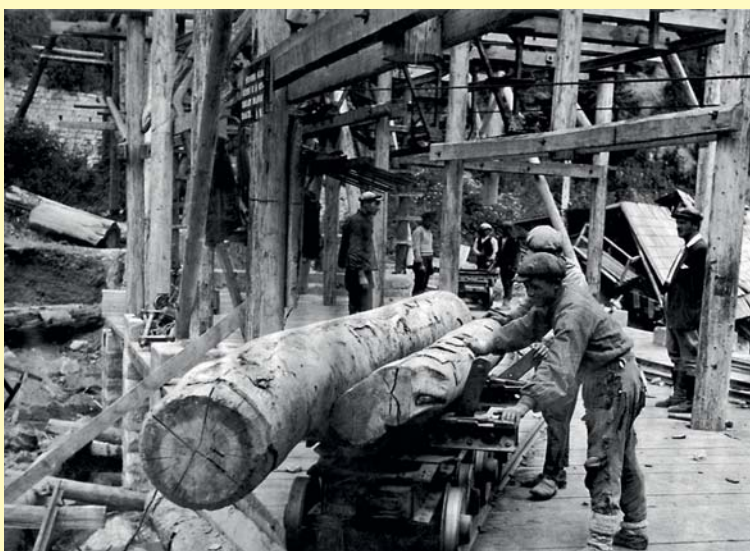
Abb. 28 Zur einfacheren Holzverladung stehen einige Trucks zur Verfügung; mit Muskelkraft werden die Stämme unter die Seilbahn verschoben.

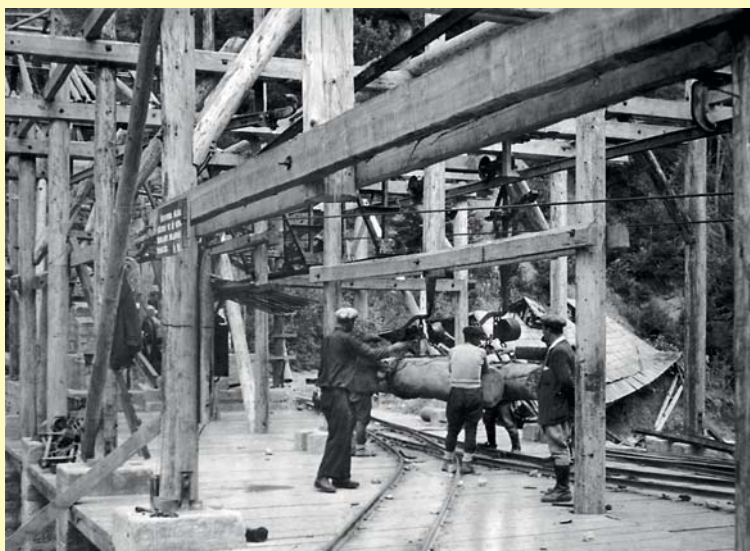
Abb. 29 Die Baumstämme hängen im Tragegeschirr. Betrachtet man Abb. 26-29 genauer, so fällt das unregelmäßige Geländeprofil ins Auge.

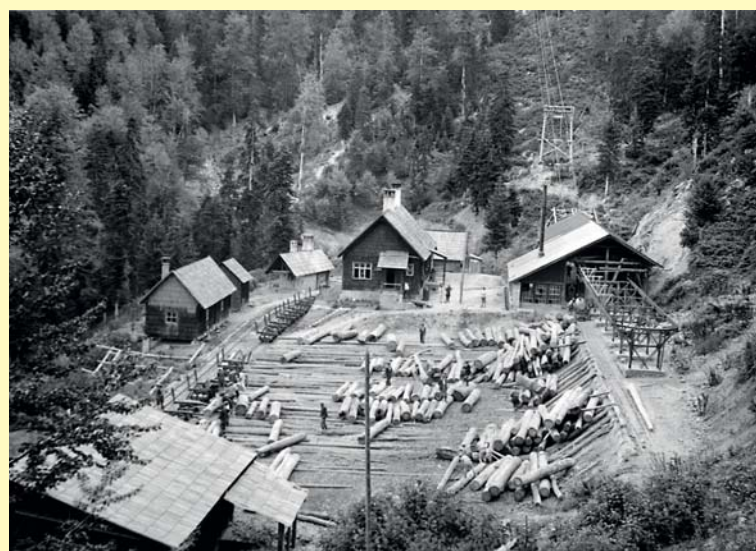
Abb. 30 Die Endstation der Pohligh-Seilbahn in Karadere ist erreicht. Gut ist die gesamte Anlage mit Holzentladung per Schwerkraft (rechts) und Bahnverladung (links) zu erkennen.

Nach Durchquerung der Station Çukurçay (siehe Abb. 12-15 in Teil 1) wird die Endstation Karadere (Abb. 30) der Pohlig-Seilbahn erreicht. Hier werden die Baumstämme wieder abgeladen und dabei in verschiedene Stapel vorsortiert. Per Schwerkraft werden die Baumstämme bei Bedarf dann auf Waldbahntrucks verladen und über die Waldbahn zum nächsten Zwischenziel, der Seilbahnstation in Çangal, weitertransportiert.

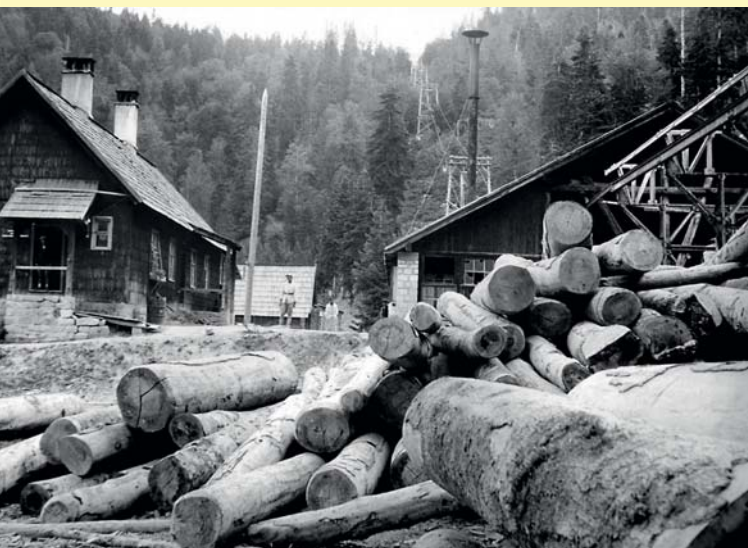
Abb. 31 Baumstämme liegen zur Weiterversendung bereit.

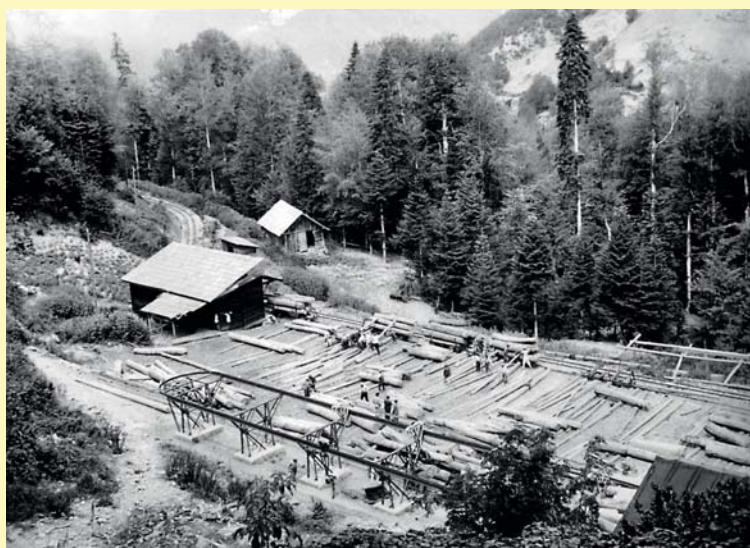
Abb. 32 Arbeiter rollen die Baumstämme auf bereitgestellte Trucks.

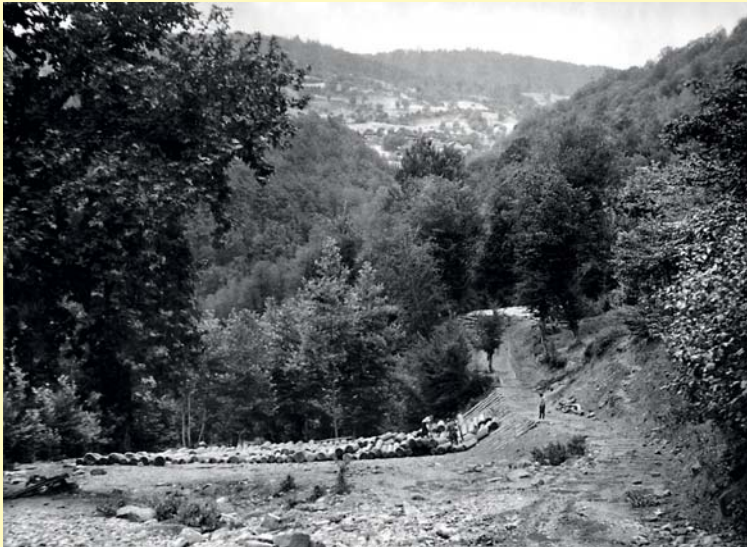
Abb. 34 Eine Ladestelle am Ende eines Streifweges. Es ist genügend Platz vorhanden, um eine große Anzahl von Stämmen bis zum Weitertransport zwischenzulagern. Die Verladung auf die Schmalspur wird durch das abfallende Geländeprofil erleichtert.

Das im Hochwald befindliche Netz zwischen den beiden Seilbahnen nutzte ebenfalls ein schmales Gleisbett, das häufig in enge Gebirgstäler eingezwängt war. Hier waren auch weitere Ladestationen (Abb. 34-36) zu finden. Zur Überquerung kleinerer Bachläufe wurden Trestlebrücken (Abb. 37) errichtet. Trotz der kleinen Maschinen erreichten die Züge jedoch eine beeindruckende Länge (Abb. 38). Schließlich wird die Station Çangal (Abb. 39-40) erreicht, der betriebliche Endpunkt der Strecke. Von hier aus wird das Holz per Seilbahn (Abb. 41-42) weitertransportiert. Hier finden sich auch Verwaltungs- und Wohngebäude sowie Werkstätten, Lager- und Abstellmöglichkeiten und eine Baumschule (Abb. 43).

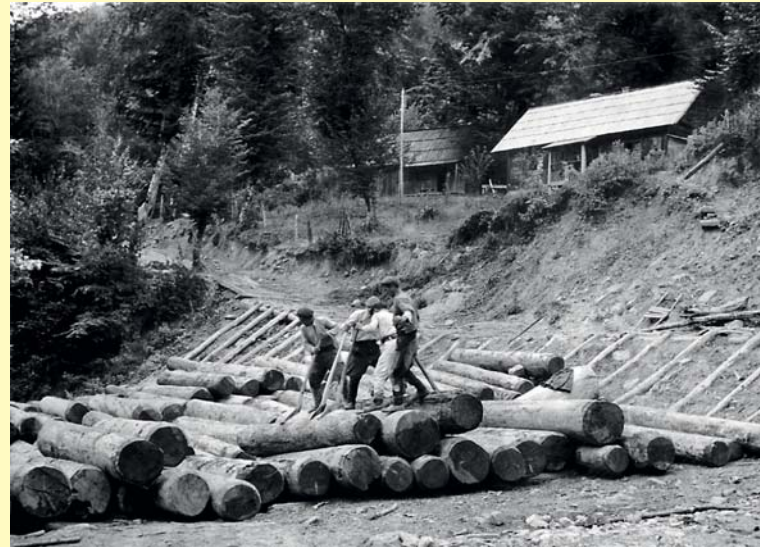
Abb. 35 Das Rücken der Bäume bis zum Gleis erfordert trotz des leichten Gefälles viel Kraft.

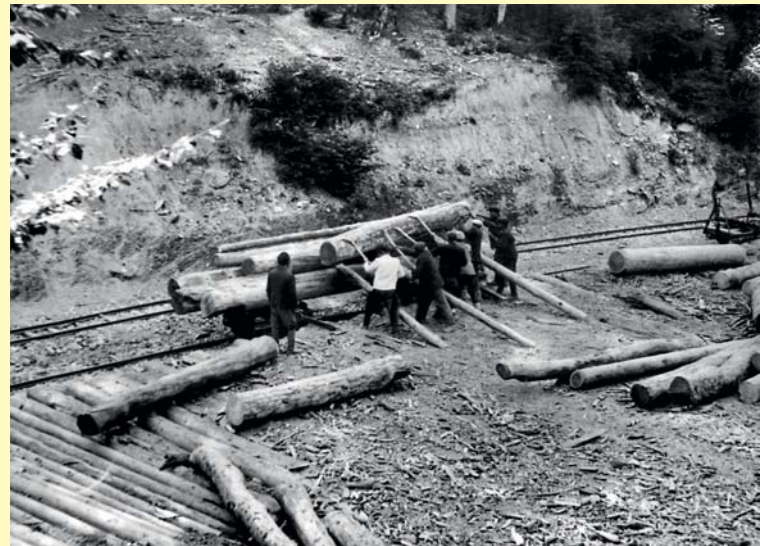
Abb. 36 Die Verladung auf die Trucks erfolgt mit einfachsten Hilfsmitteln.

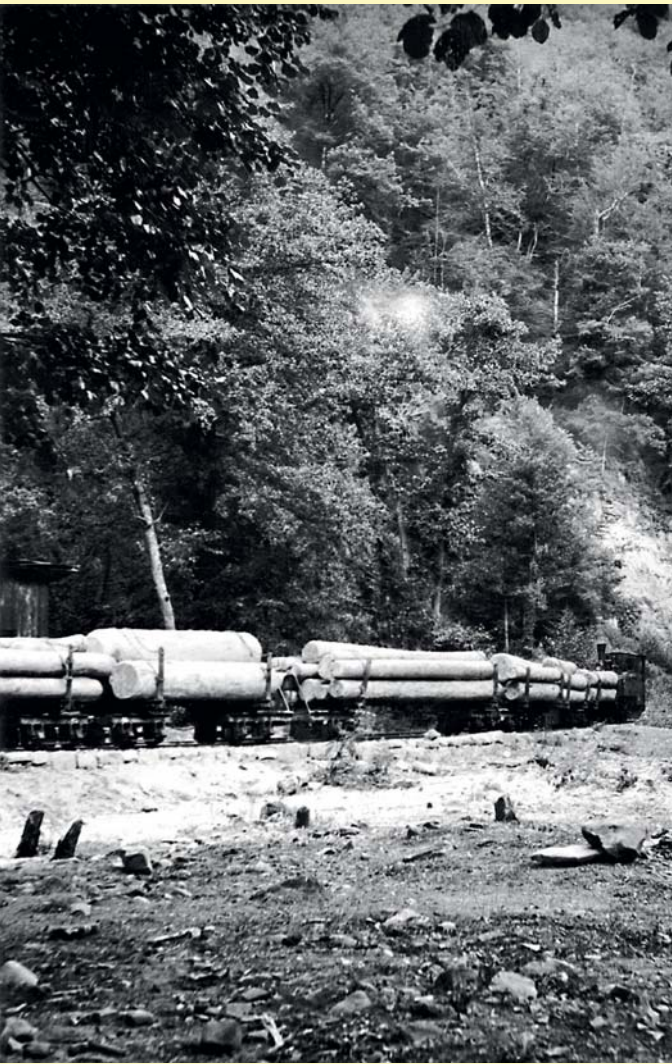
Abb. 38 Die Züge erreichten eine beeindruckende Länge. Gut ist auch der geringe Abstand zwischen Gleis und ausgetrocknetem Bachbett zu erkennen.

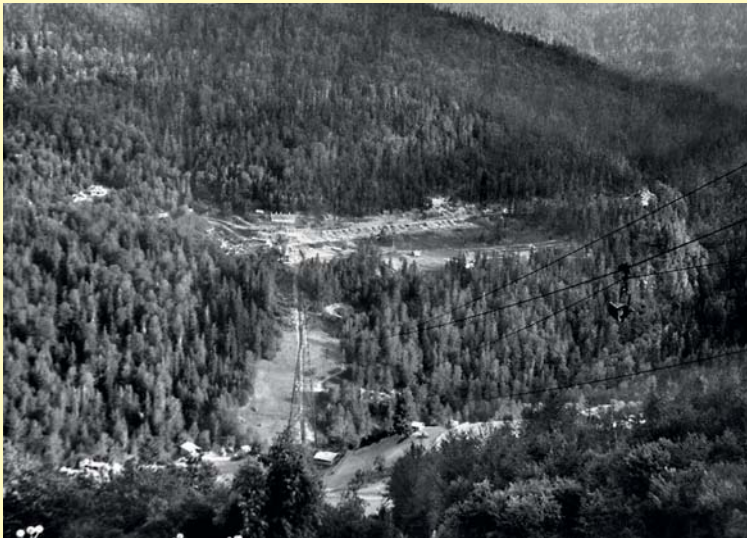
Abb. 42 Gesamtansicht der Station Çangal von der anderen Talseite aus. Im Vordergrund ist der heute noch existierende Seilbahnmast zu erkennen

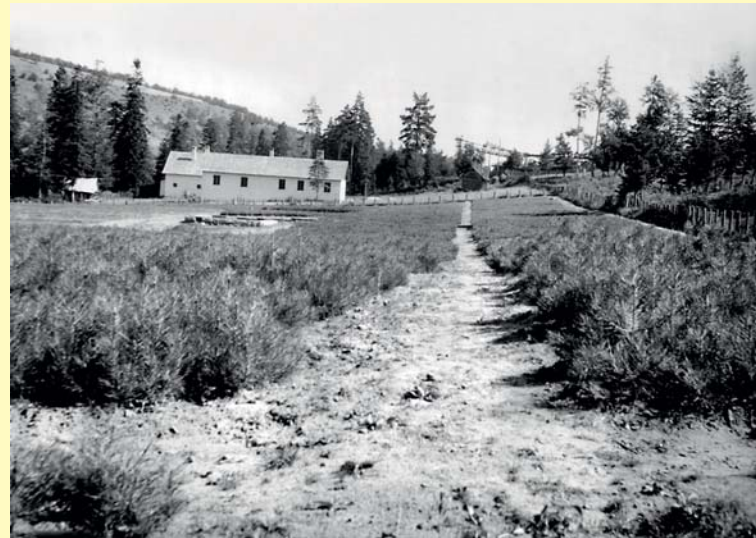
Abb. 43 Auch eine Baumschule ist in Çangal zu finden.

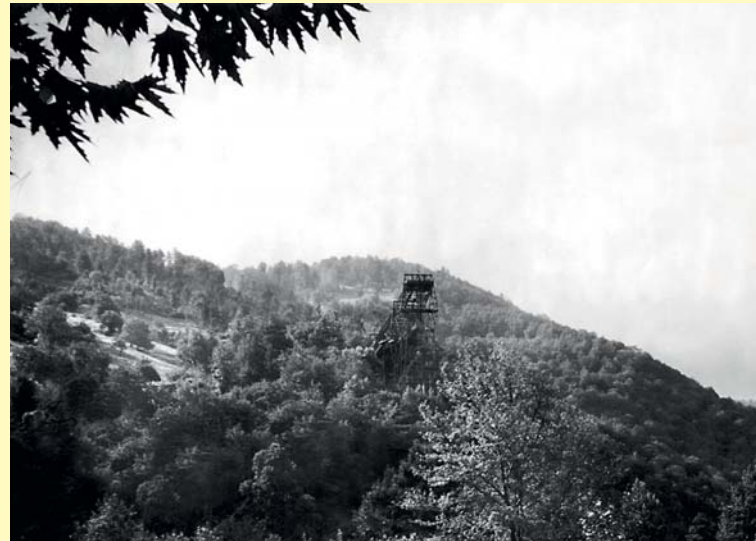
Abb. 44 Die Stahlkonstruktion der Winkelstation in Yenice ragt hoch über die Ebene auf.

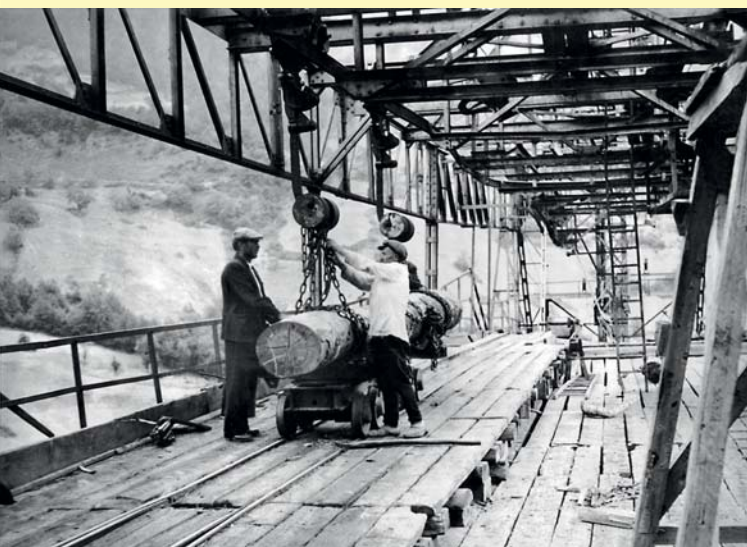
Abb. 46 Eine Aufnahme aus der Frühzeit des Betriebs: Ein Baumstamm wird für die Verladung auf die Seilbahn vorbereitet. Während die Gehänge befestigt werden, ruht er noch auf den Waldbahntrucks.

Die Winkelstation war von Anfang an auch als Verladestation konzipiert und deshalb auch mit recht umfangreichen Gleisanlagen versehen (Abb. 46-47). Außerdem sollte von hier eine weitere Seilbahn in Richtung Zingal errichtet werden. Aufgrund der aufwändigen Konstruktion wurde diese Idee jedoch schon vor Baubeginn wieder fallen gelassen [5].

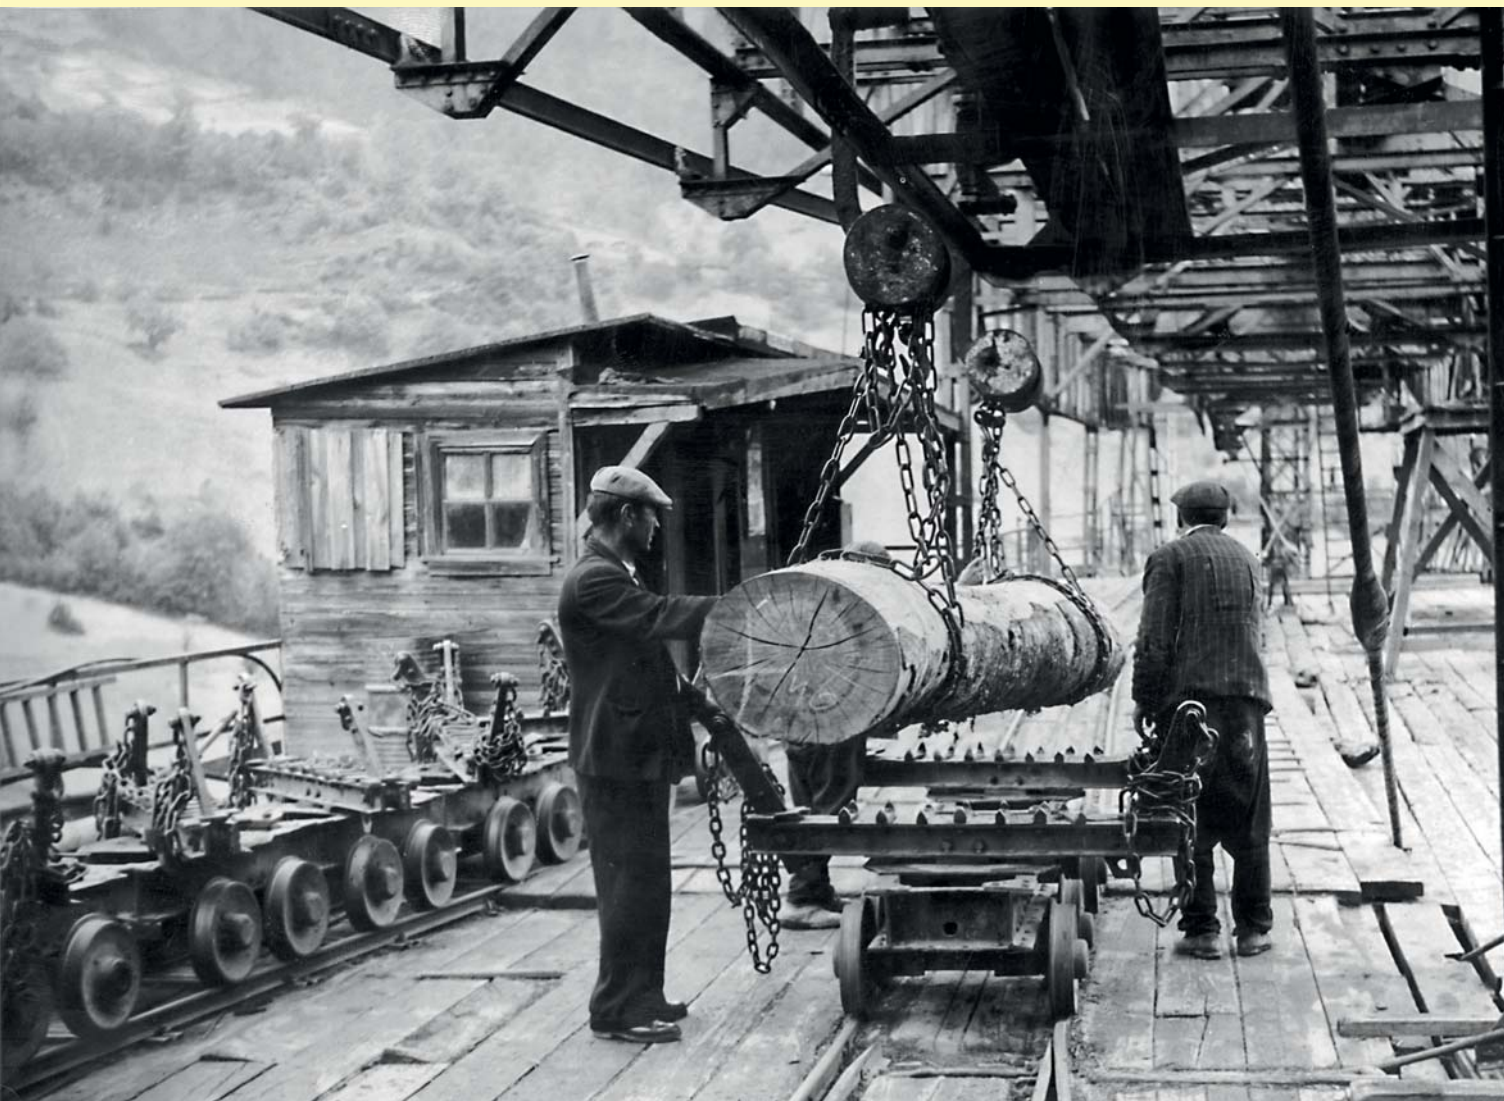
Abb. 47 Der Baumstamm ist reisefertig. Jetzt können die Trucks zur Seite gerollt werden und auf den nächsten Einsatz warten.

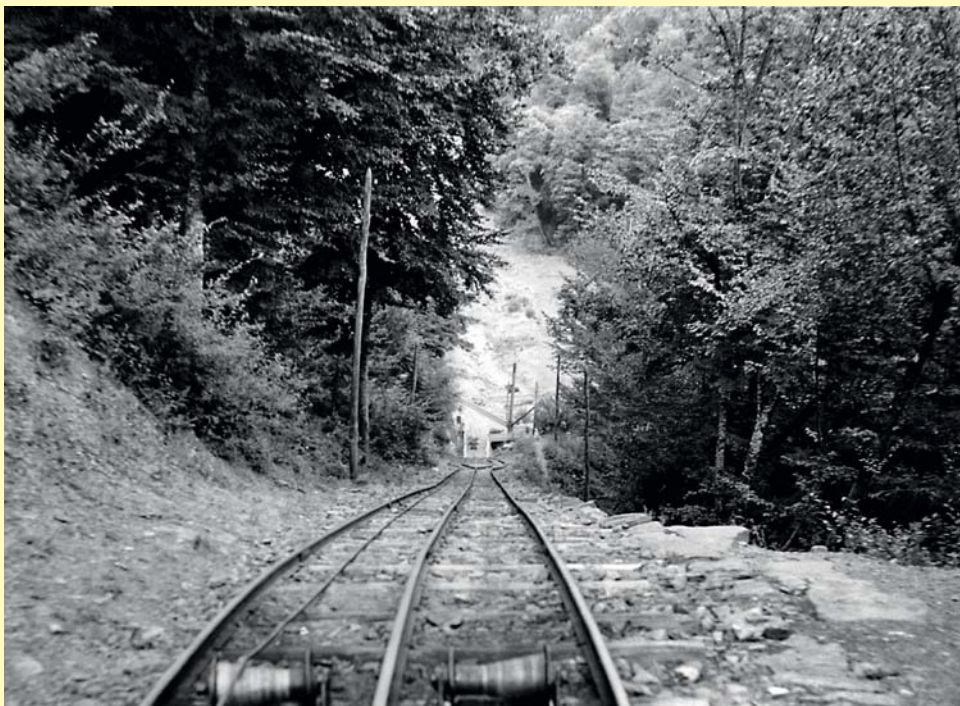
Abb. 48 Der Bremsberg in Yenice, Ansicht von oben. Gut sind die dreischienige Ausführung der Strecke und die vierschienige Ausweichstelle zu erkennen.

Bereits in der Anfangszeit der Bahn entstand in Yenice ein Bremsberg (Abb. 48-49) zum Anschluß ans Waldbahnnetz. Zuerst wurde Material, das mit der Seilbahn angekommen war, ins Tal befördert, während Ladegut Richtung Ayancik nach oben transportiert werden musste. Nach Einstellung des Seilbahnabschnitts Yenice-Ayancik im Jahre 1953 wurde der Bremsberg zum Abtransport der Baumstämme von der Winkelstation hinunter zur Waldbahn genutzt.

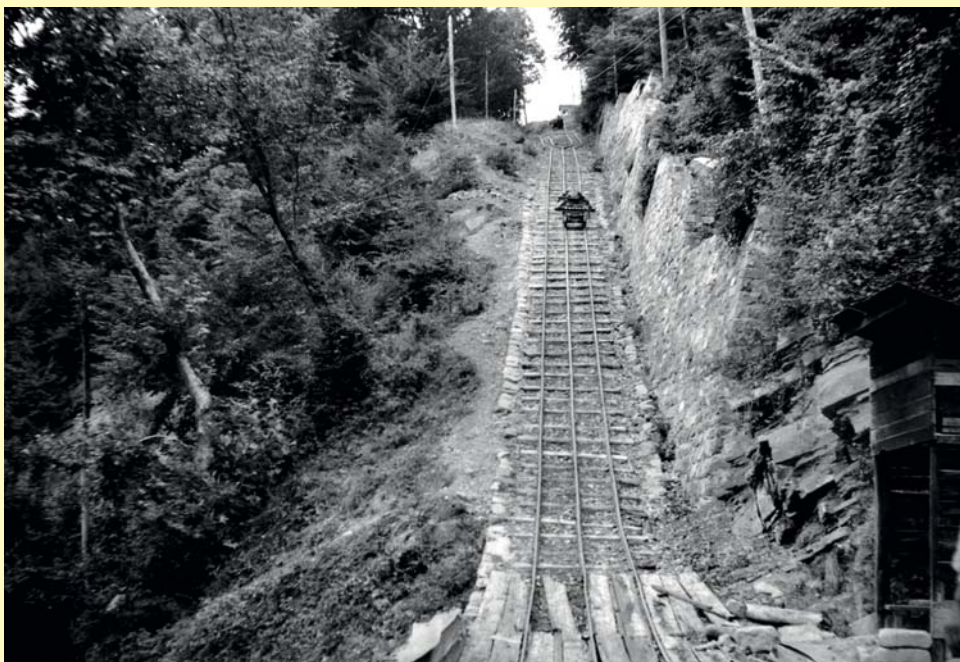
Abb. 49 Bremsberg, Ansicht von unten. Nachdem in der Anfangszeit hier Baumstämme zum Abtransport mit der Seilbahn hinauf transportiert wurden, erfolgte ab 1953 die Verladung von der oben liegenden Seilbahn hinunter zur Waldbahn.
