**RELATÓRIO TRIMESTRAL**  
**PERÍODO: FEVEREIRO A ABRIL DE 2024**  
**OBRAS DE DESCARACTERIZAÇÃO DE BARRAGENS ALTEADAS PELO MÉTODO DE MONTANTE**

**BARRAGEM SUL SUPERIOR**  
**COMPLEXO MINAS PARALISADAS SUDESTE, BARÃO DE COCAIS – MG**  
**PROCESSO SEI 2090.01.0001331/2022-24**

**NOVA LIMA, MG**  
**MAIO DE 2024**

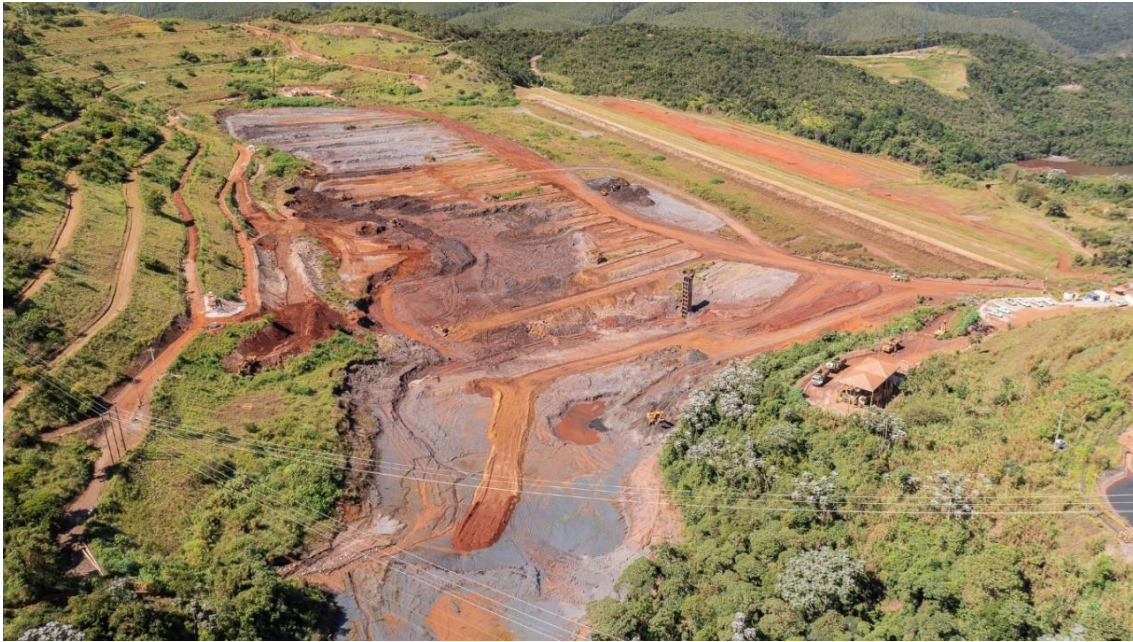
**Foto 4.** Vista reservatório da barragem sul superior (24/04/2024), escavação do platô.

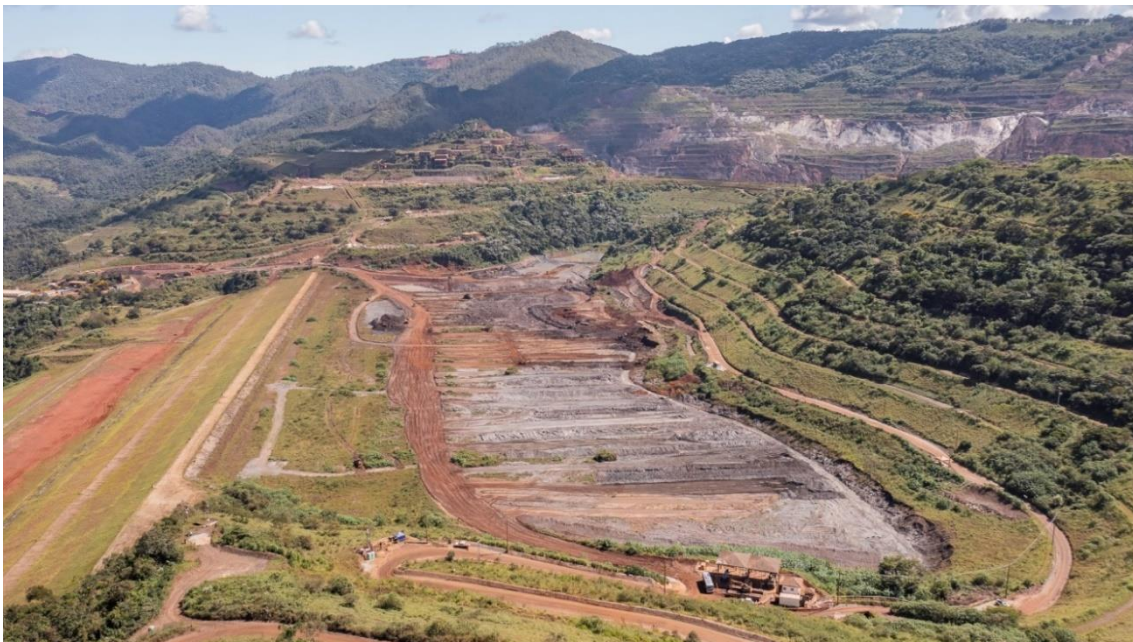
**Foto 5.** Vista ombreira esquerda da barragem Sul Superior – Remoção de rejeitos no reservatório (24/04/2024).

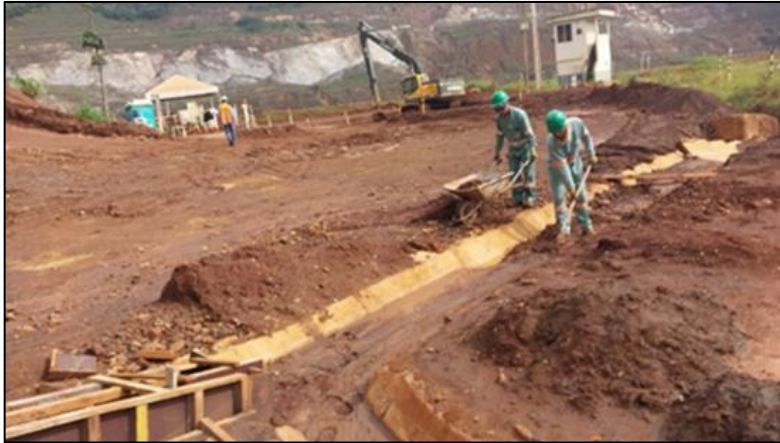
**Foto 10:** Limpeza da Canaleta Torre 01. Fonte: Vale, 2024.

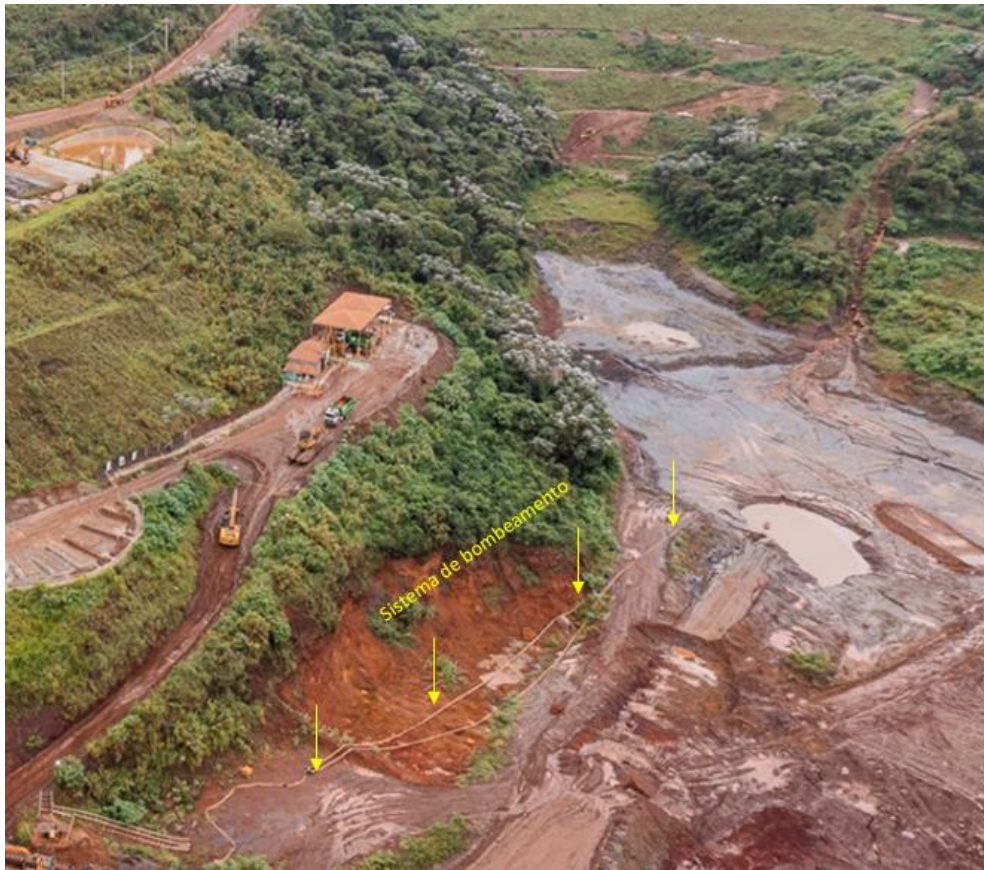
**Foto 14:** Aspecto geral do sump: sistema de Bombeamento instalado no sump da ombreira direita do reservatório (abril/2024). Fonte: Vale, 2024.

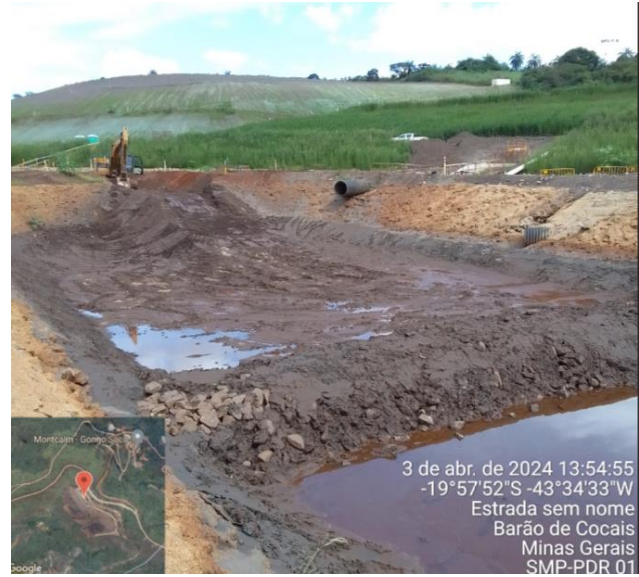
**Foto 16:** Limpeza do Sump da PDR. Fonte: Vale, 2024

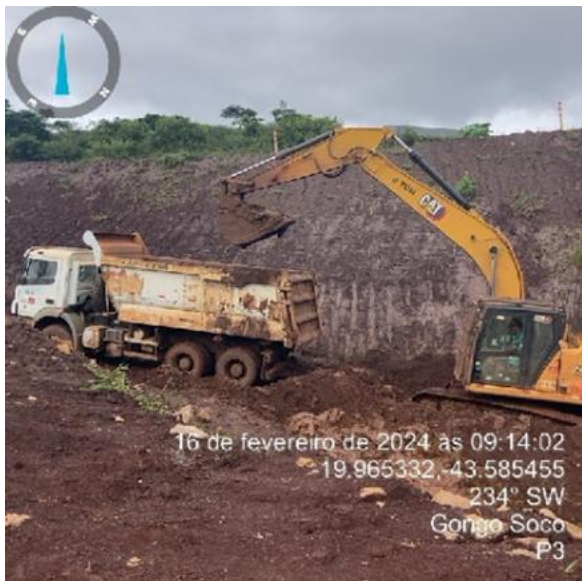
**Foto 17:** Limpeza do Sump P3. Fonte: Vale, 2024

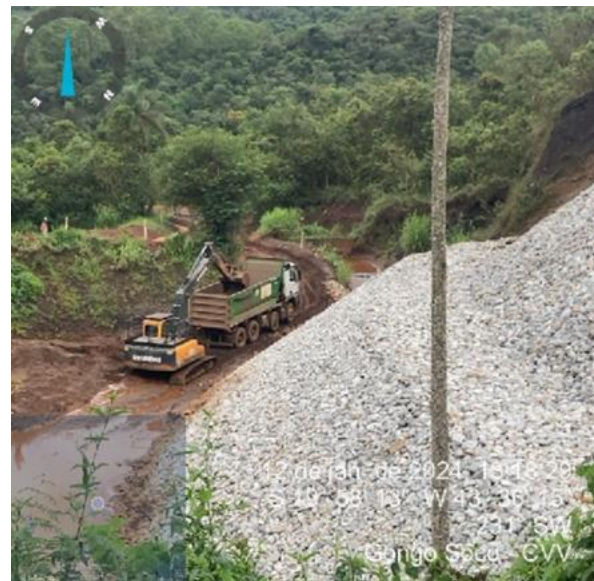
**Foto 18:** Limpeza do Sump Torre 01. Fonte: Vale, 2024

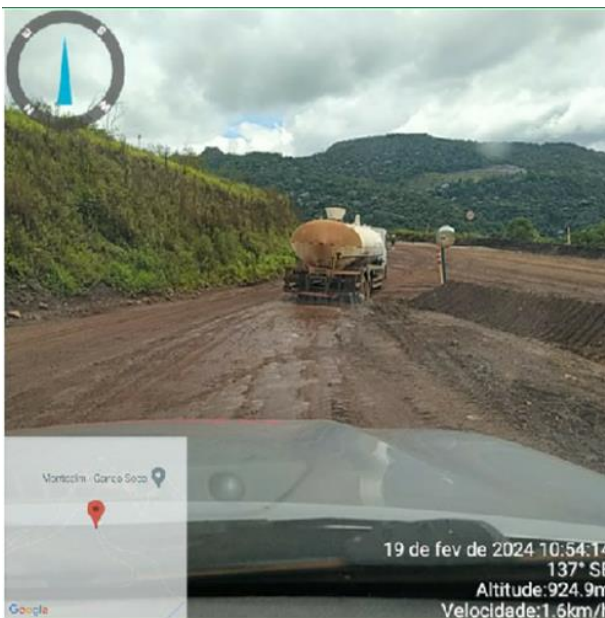
**Foto 26:** Umectação de vias na PDR (fevereiro/2024). Fonte: Vale, 2024.

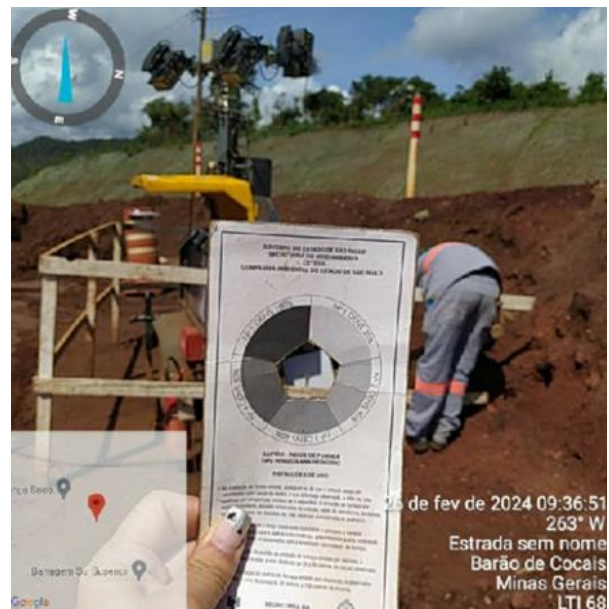
Todos os veículos e equipamentos movidos a diesel são monitorados e não ultrapassam o nível 2 da escala, sendo, desta maneira, considerados aptos a operar nas atividades da obra.

**Foto 29:** Controle de emissões em torre de iluminação (fev/2024).. Fonte: Vale, 2024.

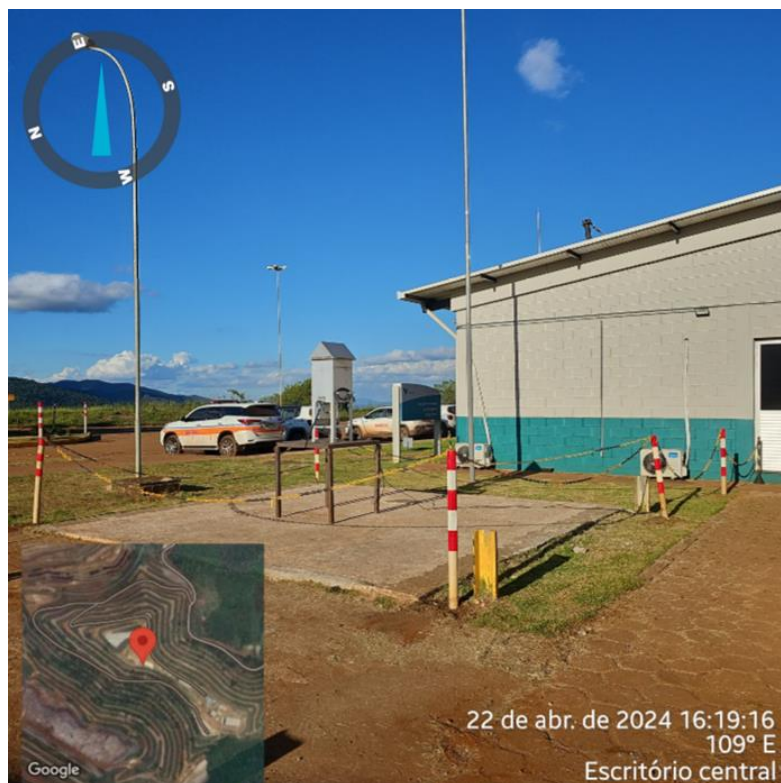
**Foto 32:** Piloto: instalação do equipamento Hivol para monitoramento da qualidade do ar (PTS) na obra (escritório central). Fonte: Vale, 2024.

Trata-se de um piloto que avaliará se a nova inclusão trará um refinamento ao plano de monitoramento atualmente em vigor. Além do teste mencionado, a inclusão de outros parâmetros, como o MP 2,5 e o MP 10, também está sendo considerada, porém ainda não foi iniciada devido à indisponibilidade de equipamentos para locação na obra.
