# 船舶事故調査の経過報告について

平成30年12月20日  
国土交通省 運輸安全委員会

# 油タンカー宝運丸衝突（橋梁）事故に係る船舶事故調査 について（経過報告）

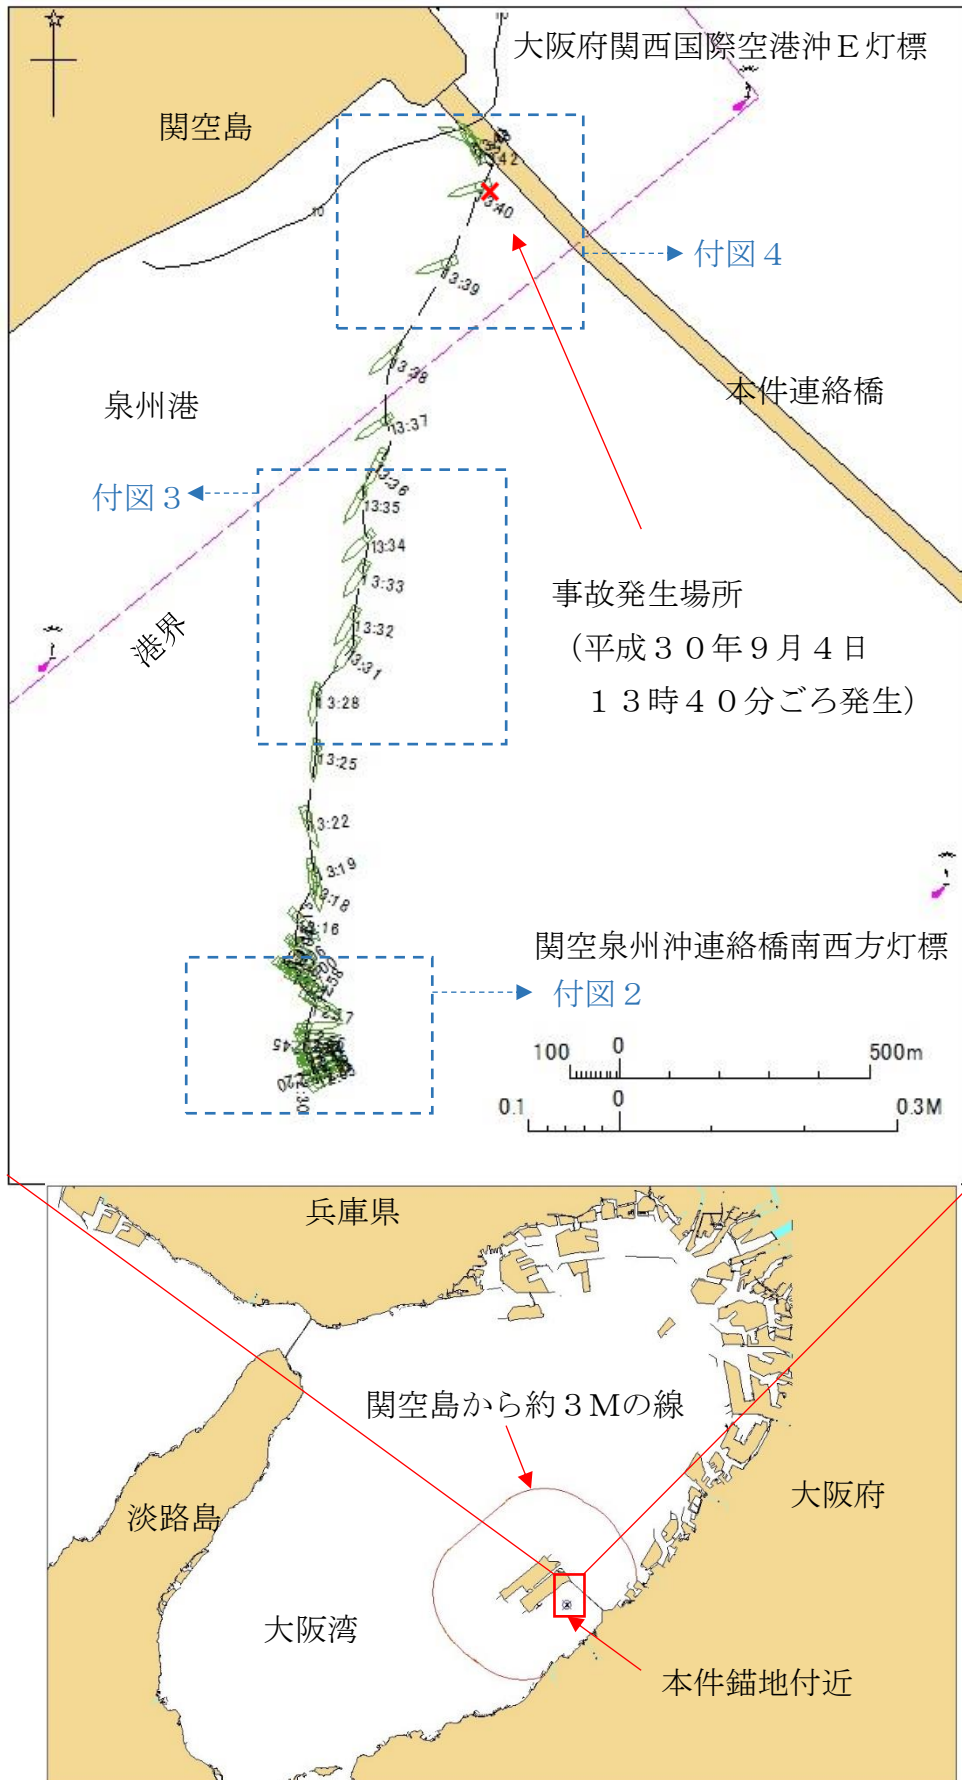
付図1 航行経路図（全体図）

民間情報会社が受信した本船の船舶自動識別装置<sup>\*1</sup>（以下「AIS」という。）の情報記録（以下「AIS記録」という。）によれば、本船の運航経過は、付図1～4及び附表1のとおりであった。

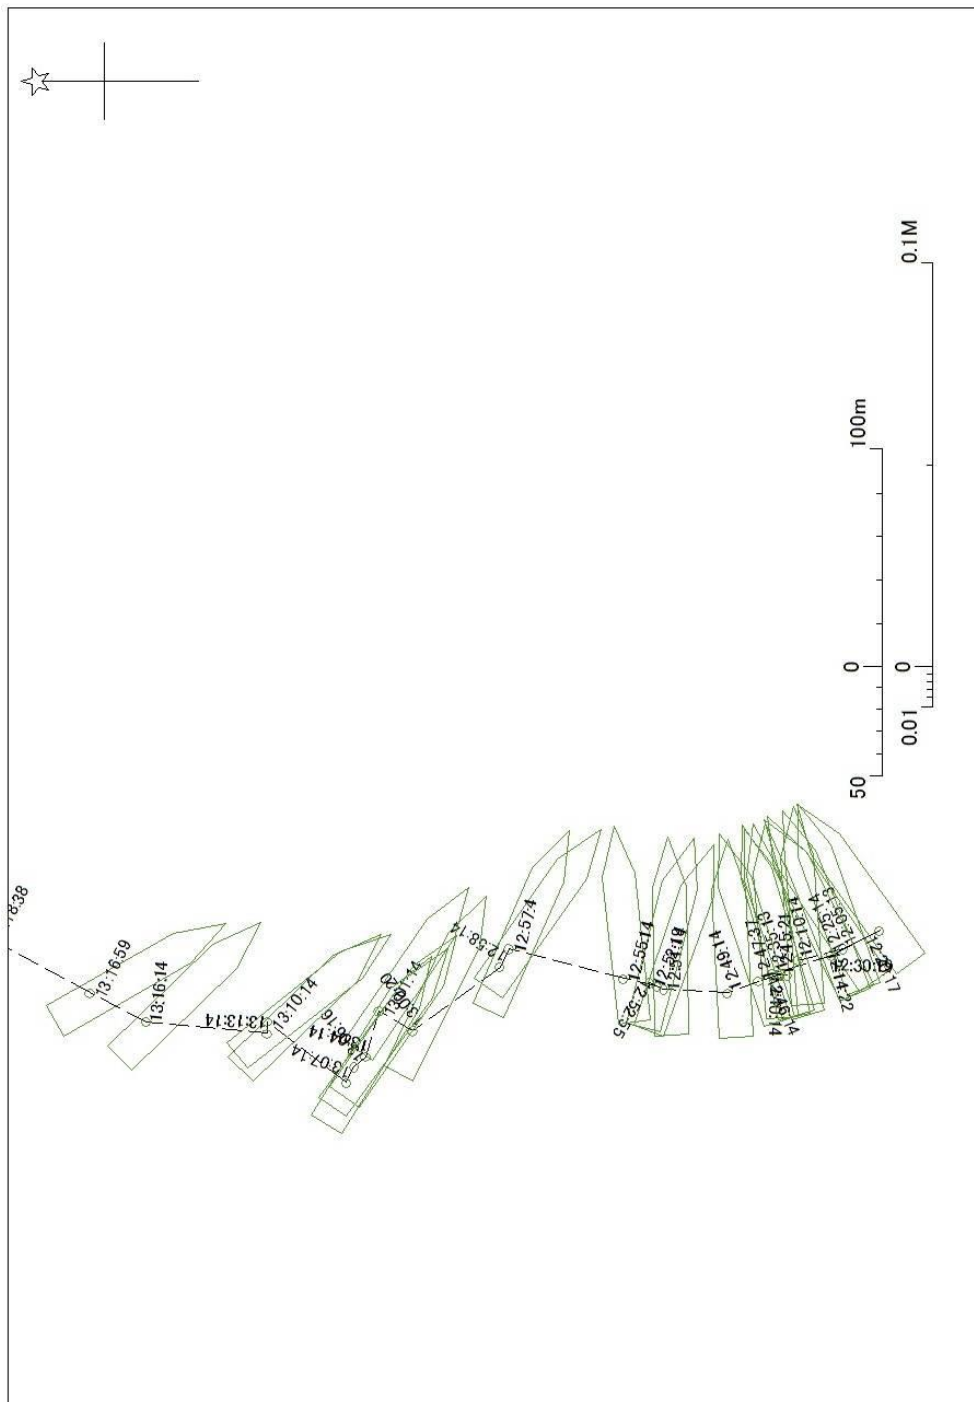
付図2 航行経路図 (錨地付近)

- (1) 本船は、船長ほか10人が乗り組み、泉州港の関空島のバースで揚げ荷役を終えたのち、台風第21号の接近に備え、錨泊して避難する目的で、平成30年9月3日13時10分ごろ同港を出港した。
- (2) 本船は、平成30年9月3日13時30分ごろ、関空泉州沖連絡橋南西方灯標から230°（真方位、以下同じ。）、1,170m付近（以下「本件錨地」という。）に左舷錨を投下したのち、後進しながら錨鎖7節目終端部の連結部周辺を海面付近まで繰り出し、単錨泊（片舷だけの錨を使用した錨泊方法）を開始した。
- (3) 船長は、4日08時00分ごろ、台風第21号の接近に備えて乗組員とミーティングを行い、12時00分ごろに主機を使用できる状態とし、風が強くなれば、守錨当直（錨泊中、気象、海象、周囲の他船の状況や船位、錨、錨鎖などの自船の状況を確認し、外部からの通信を受け、臨機応変に対応できるように船橋に待機すること）者を増員することを決めた。
- (4) 船長は、11時00分ごろ、風向が北東、船橋にある風向風速計の指示値が約15m/s以上（以下、本項における風速は、風向風速計による最大風速をいう。）になったので、守錨当直者を増員した。
- (5) 船長は、12時00分ごろ、風向が北東、風速が約20m/s以上になったので、機関長に主機の用意を指示した。
- (6) 船長は、12時30分ごろ、風向が北東から東に変化し、風速が約25m/s以上になったので、主機を微速力前進としてベクツインラダーを操作するジョイスティックをホバーの位置とした。（図1参照）
- (7) 船長は、13時00分ごろ、本船が本件錨地から風下側の関空島に移動していることをレーダーで認めたので、走錨していることに気付き、主機を港内全速力前進とし、風上に向かうようにジョイスティックを操作した。
- (8) 船長は、レーダー画面に表示された速力が0になったので、走錨が止まっ

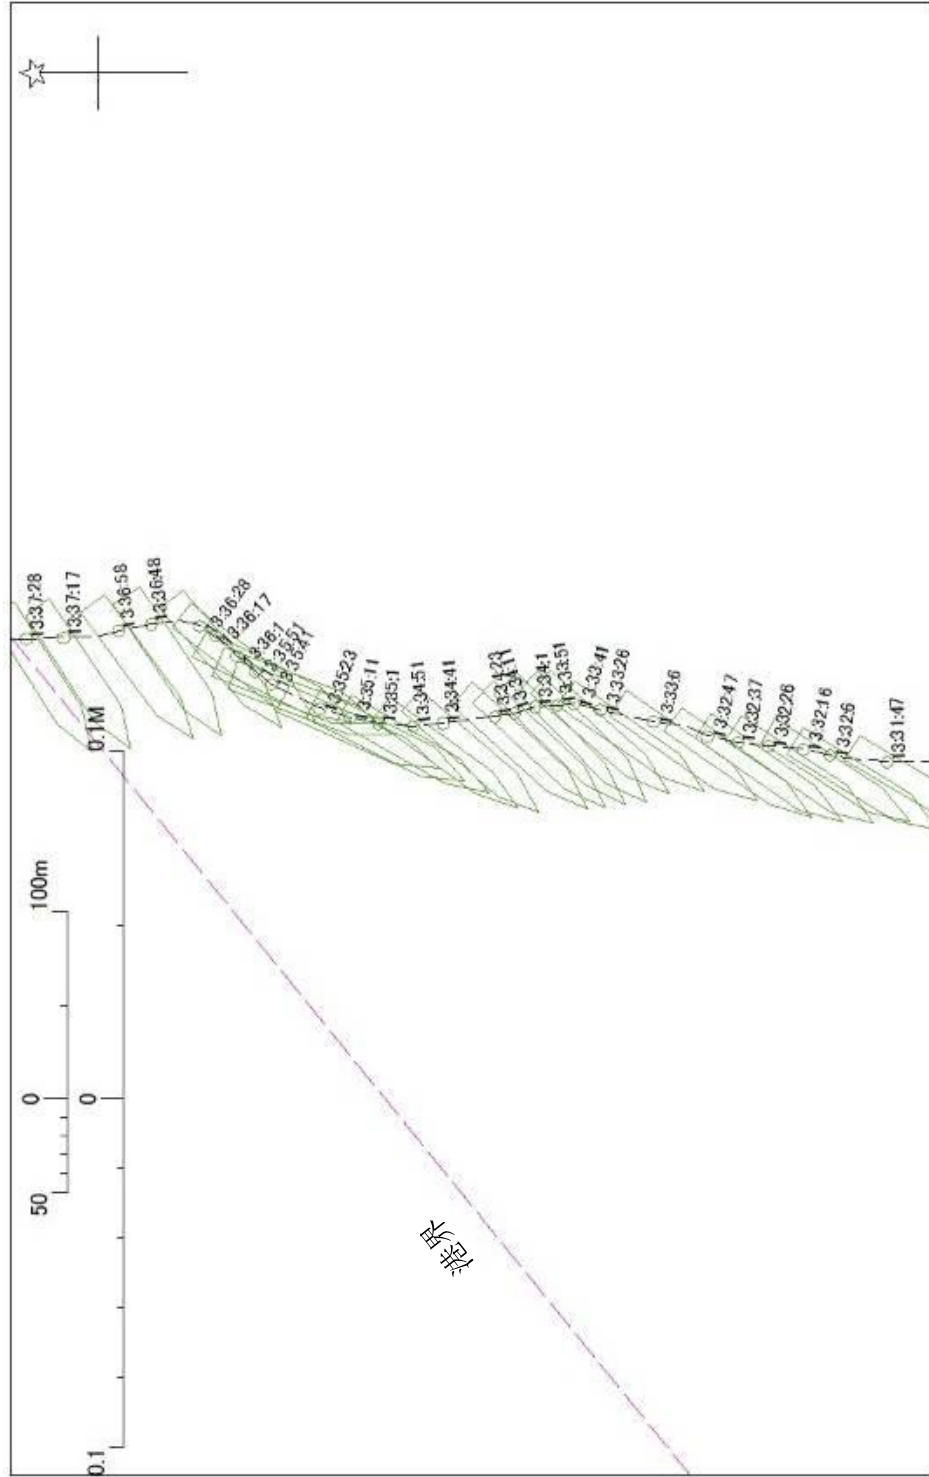
付図3 航行経路図（13時30分ごろ）

- (9) 船長は、風向が南から南西に変化し、風速が50m/sを超える状況下、13時30分ごろ本船が風下側の本件連絡橋に接近していることをレーダーで認め、再び風下側に圧流されていることを知り、主機を航海全速力前進とし、風上に向かうようジョイスティックを操作した。
- (10) 本船は、圧流が止まらず、13時40分ごろ本件連絡橋に衝突した。
- (11) 海上保安庁は、18時46分ごろ、ヘリコプターで乗組員2人を救助したものの、ガス漏れがあるとの情報を得、一旦救助作業を中止した。
- (12) 本船の残りの乗組員9人は、ガス漏れについての安全確認がされたので、22時10分ごろ、船舶所有者及び運航者が手配したサルベージ会社のタグボートにより、救助された。
- (13) 本船は、その後、サルベージ会社のタグボートにより泉州港南東方沖に引き出された。
