# 船舶事故調査の経過報告について

平成31年3月28日  
国土交通省 運輸安全委員会

平成30年10月22日、山口県柳井市及び周防大島町間の大島瀬戸に架かる大島大橋で発生した貨物船エルナ オルデンドルフERNA OLDENDORFF衝突（橋梁）事故について、当委員会においては、事故発生以来、鋭意調査を進めてきたところである。

貨物船 ERNA OLDENDORFF 衝突（橋梁）事故に係る船舶事故調査  
について（経過報告）

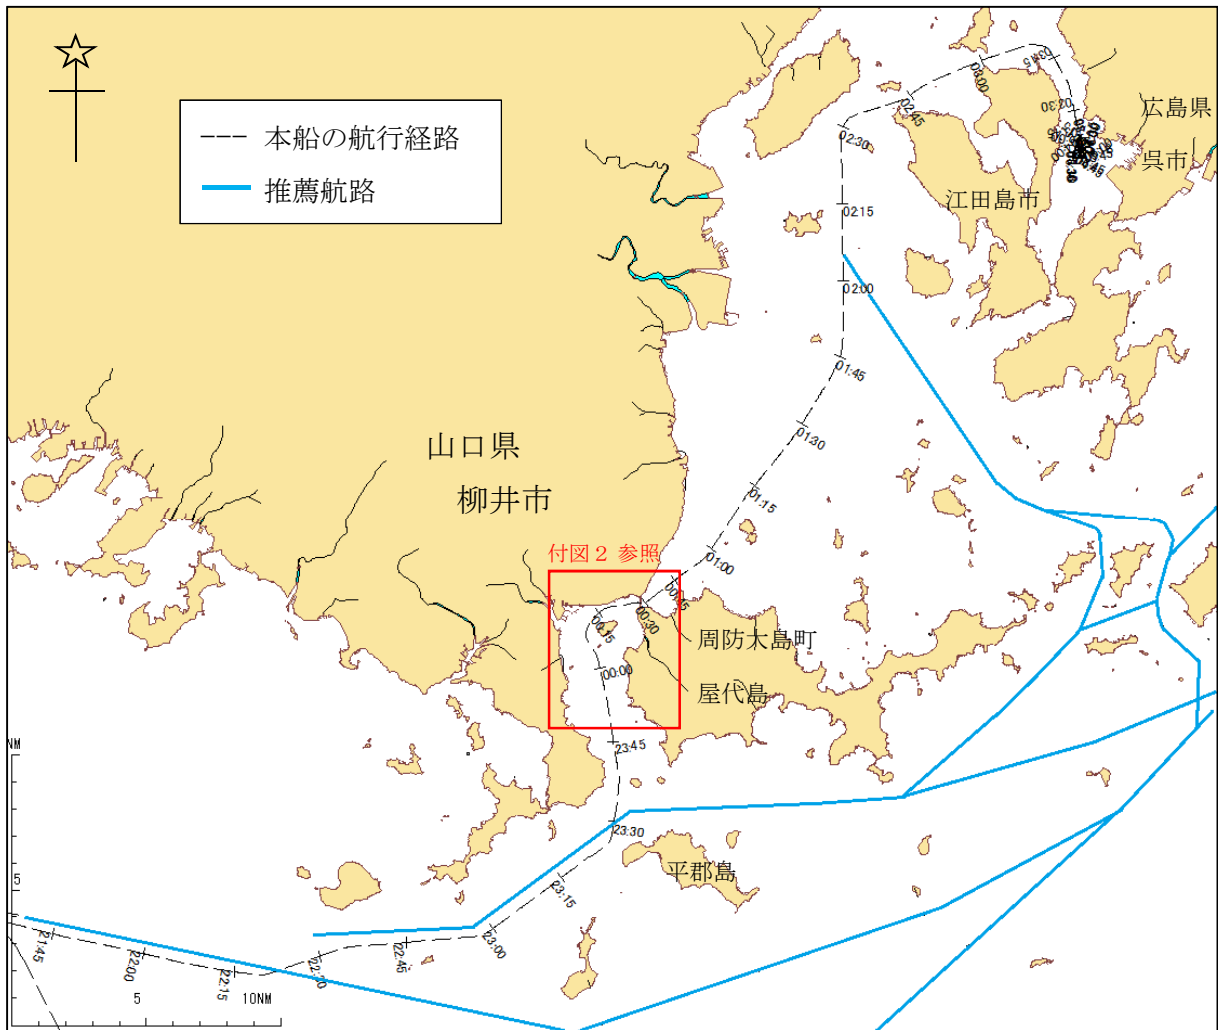
付図1 航行経路図（全体図）

民間情報会社が受信した本船の船舶自動識別装置\*<sup>4</sup>（以下「AIS」という。）の情報記録（以下「AIS記録」という。）によれば、本船の運航経過は、「付表1 本船のAIS記録」のとおりであった。

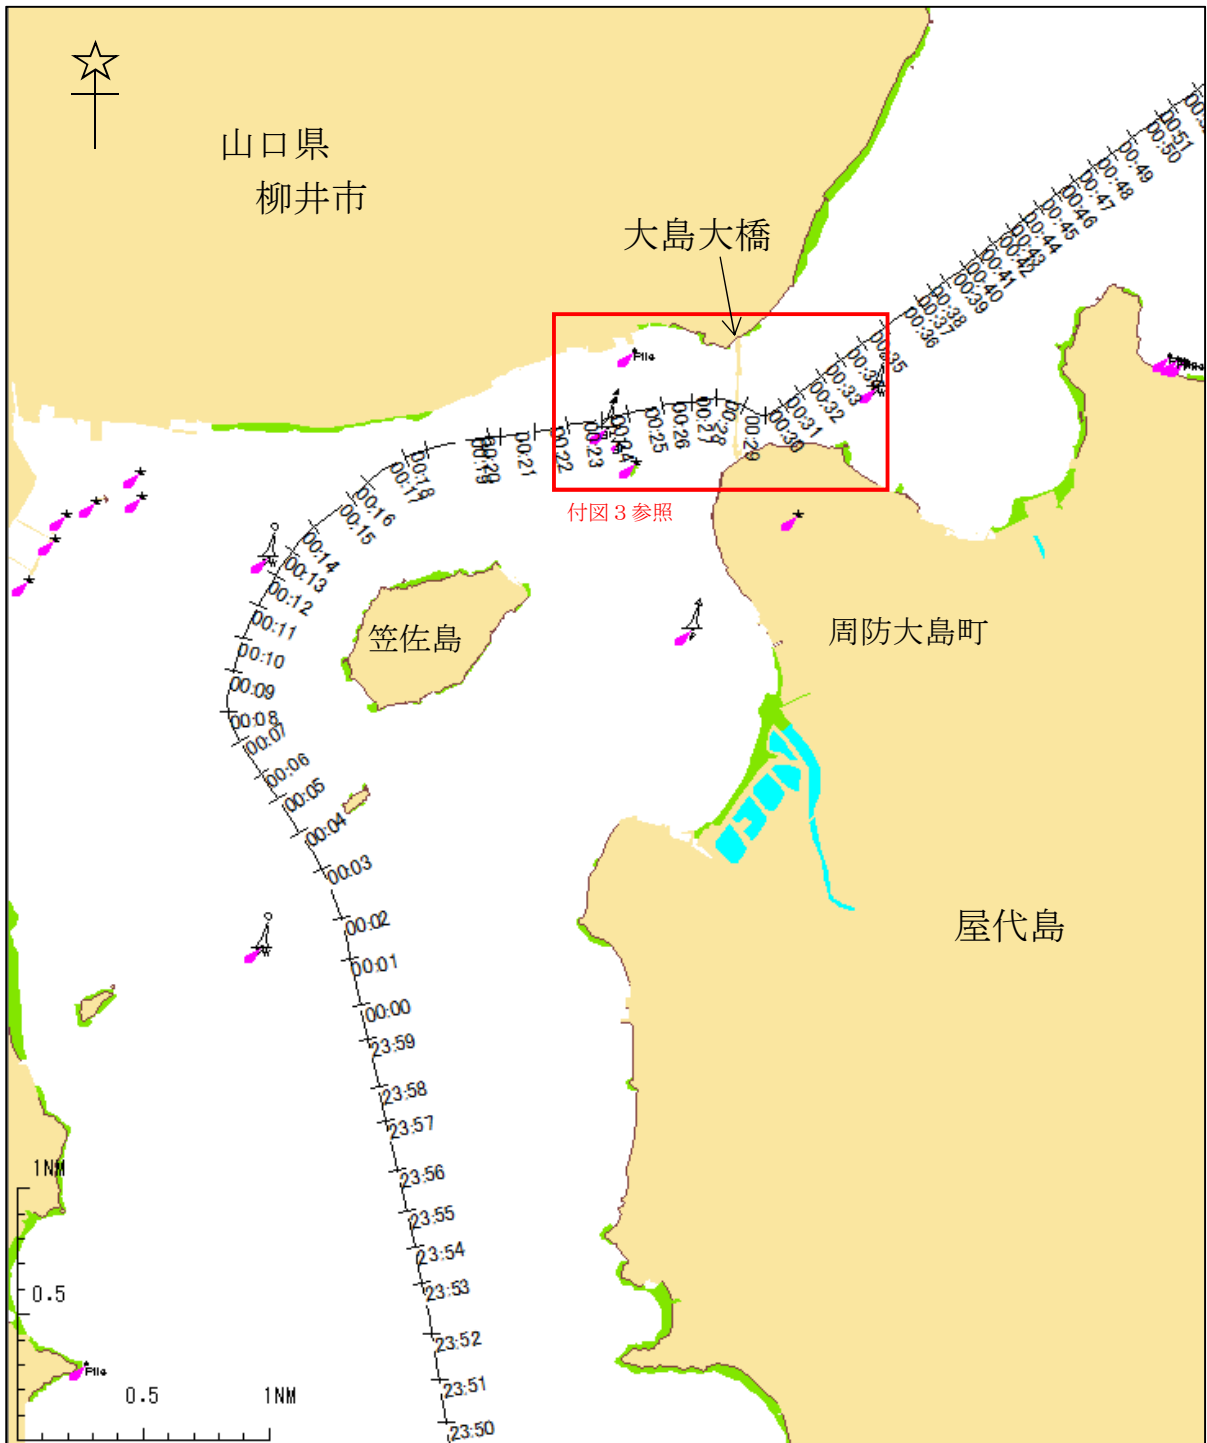
付図2 航行経路図（屋代島周辺）

船長及び航海士A<sub>2</sub>は、本船が、屋代島の西岸沖を北進後、同町笠佐島西方で右転し始めた頃、大島大橋の橋梁灯を視認し、同橋が少し低いと感じたものの、周囲が暗く同橋の高さをはっきりと確認することができずに航行を続けた。

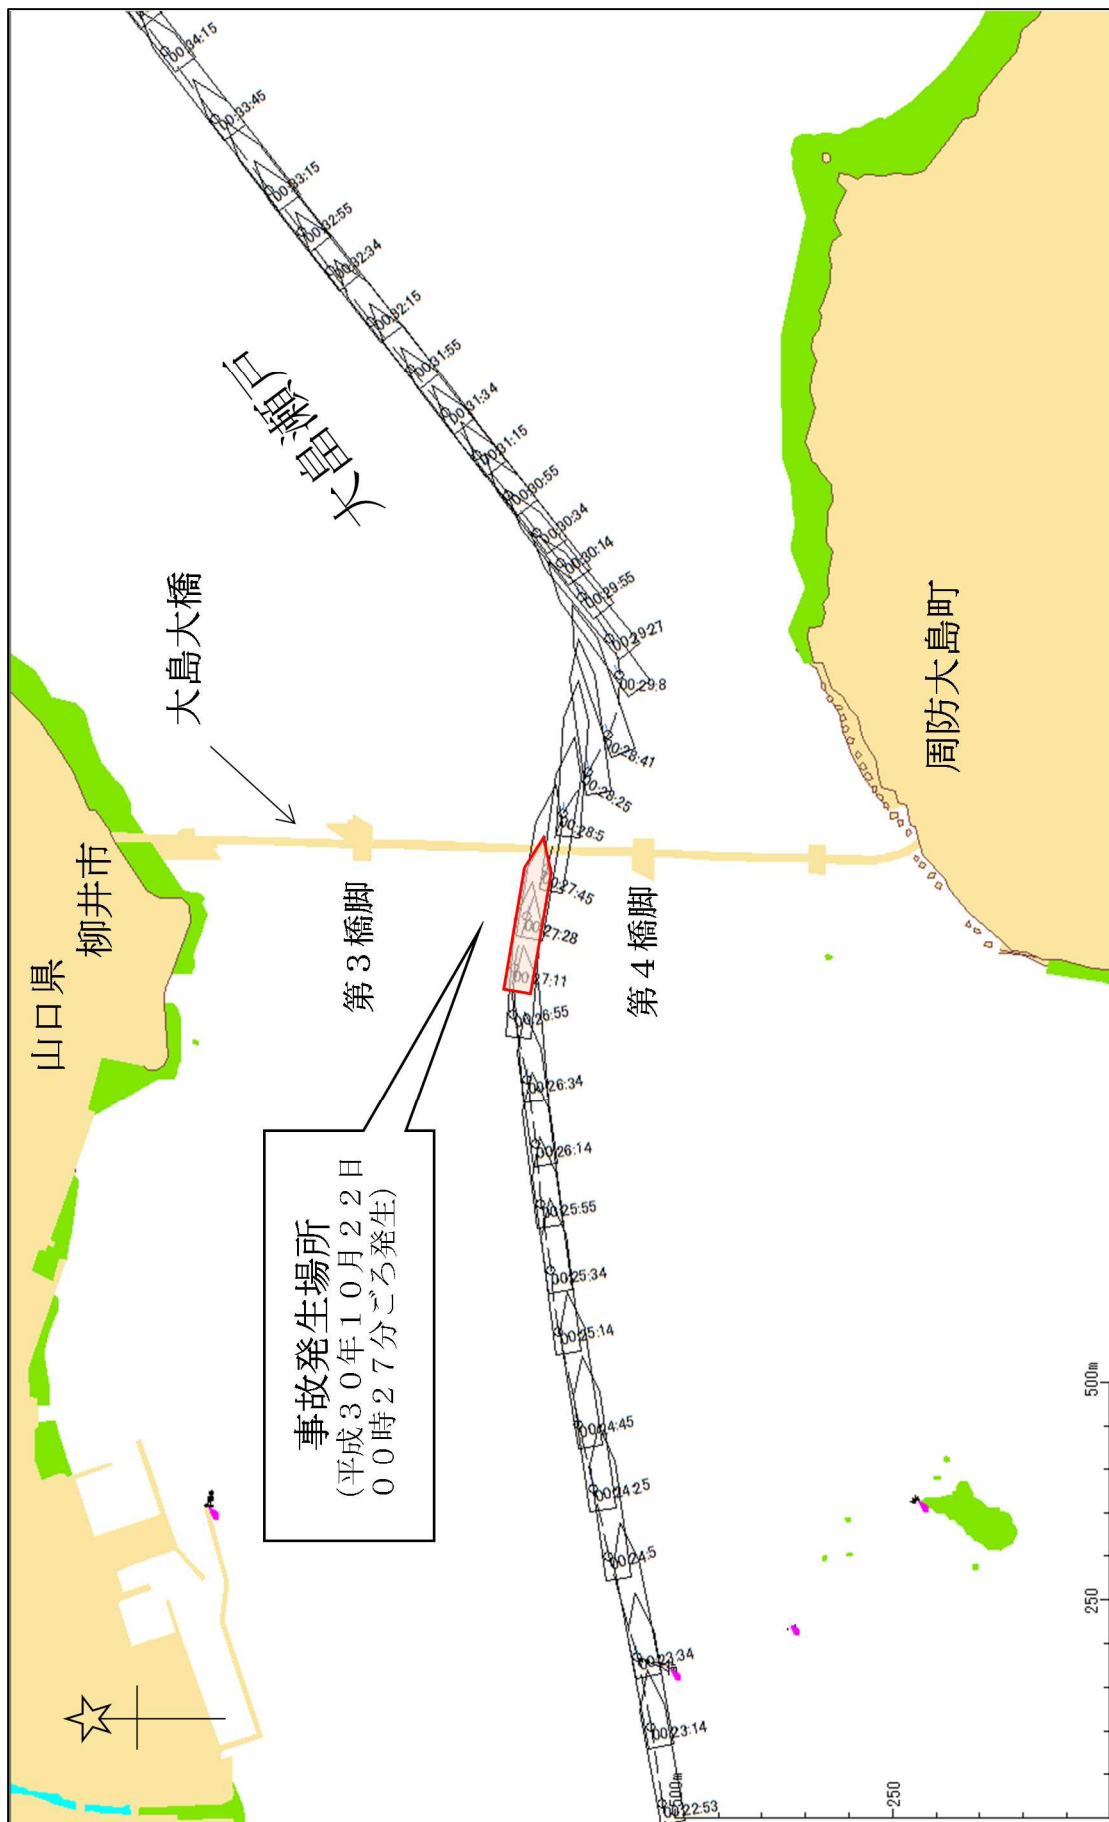
付図3 航行経路図（大島大橋付近）

本船は、甲板手Aが、右舵一杯とした後、船長が、右舷側の陸岸に接近することに危険を感じ、舵を戻すよう指示して間もなく、1番クレーンが大島大橋に衝突し、2番クレーンが同橋の下を通過したものの、その後、3番クレーン、4番クレーン及びマストが順に大島大橋に衝突した。
