PROSOCO

GUIDE TO COMMON MASONRY STAINS

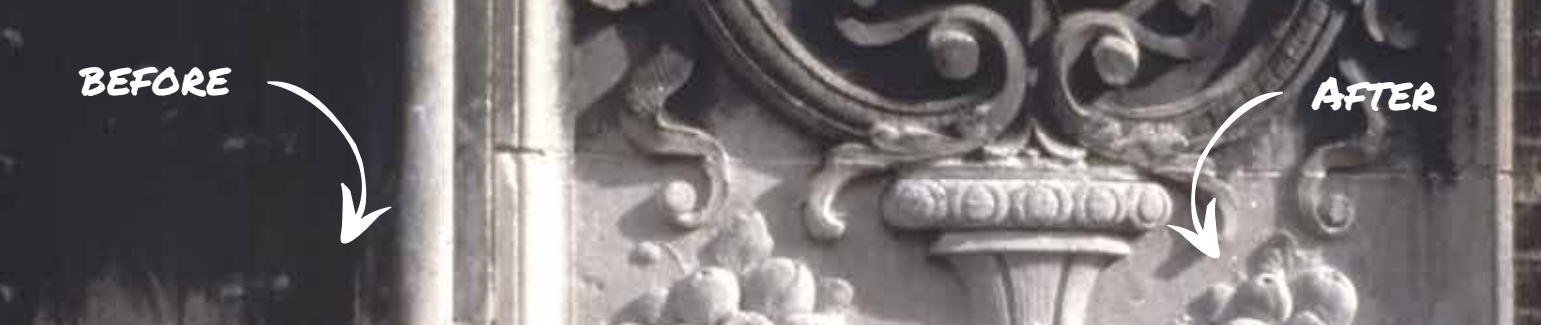
Atmospheric/Carbon Staining

DEFINITION & CAUSE: These dark brown, gray or black stains are the result of pollution and burning of fossil fuels. On acid-resistant silicate surfaces (sandstone, granite, brick, terra cotta) exposed to heavy pollution, atmospheric stains may obscure the entire surface. On acid-sensitive carbonate surfaces (limestone, marble, travertine), atmospheric stains can have a streaky appearance due to uneven acid rain washing the surface, or they can accumulate in carved or recessed areas that are not exposed to rain washing.

REMOVAL: The terra cotta shown above was cleaned with Light Duty Restoration Cleaner, but we offer a wide range of products for atmospheric cleaning for a variety of substrates and severities.

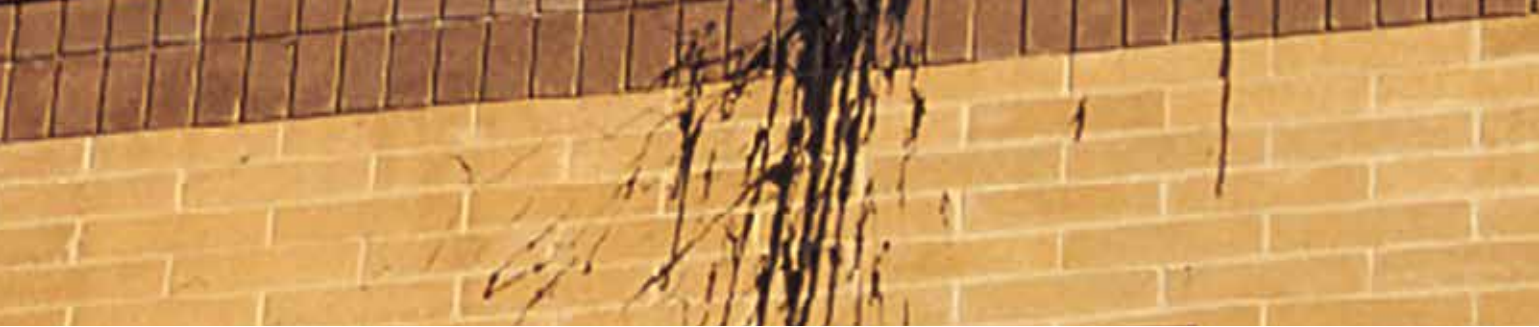
DEFINITION & CAUSE: These black or dark brown stains or tacky films can occur from road repair work, roof construction, or exposure to below-grade waterproofing materials.

REMOVAL: For asphalt and tar on brick and most masonry surfaces, test Asphalt & Tar Remover.

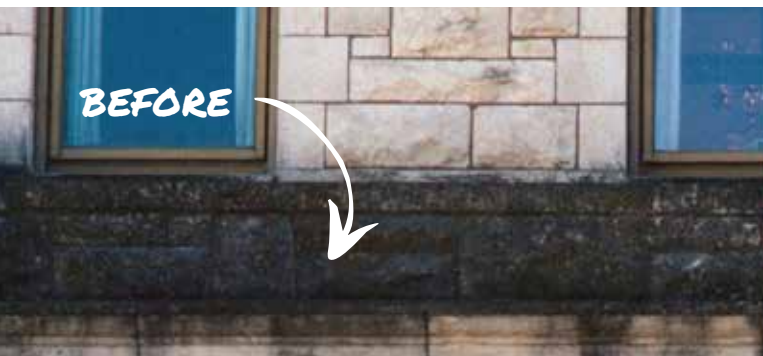
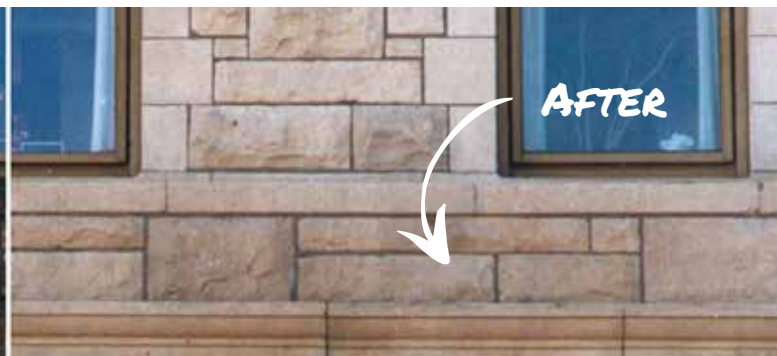
Biological Growth

DEFINITION & CAUSE: Found most often on limestone, marble, concrete, mortar, or other calcareous surfaces, biological growth can include a variety of organisms. This stain is typically concentrated on surfaces that are frequently or continuously wet.

REMOVAL: For mild cases, test ReVive; for more severe cases, test ReKlaim.

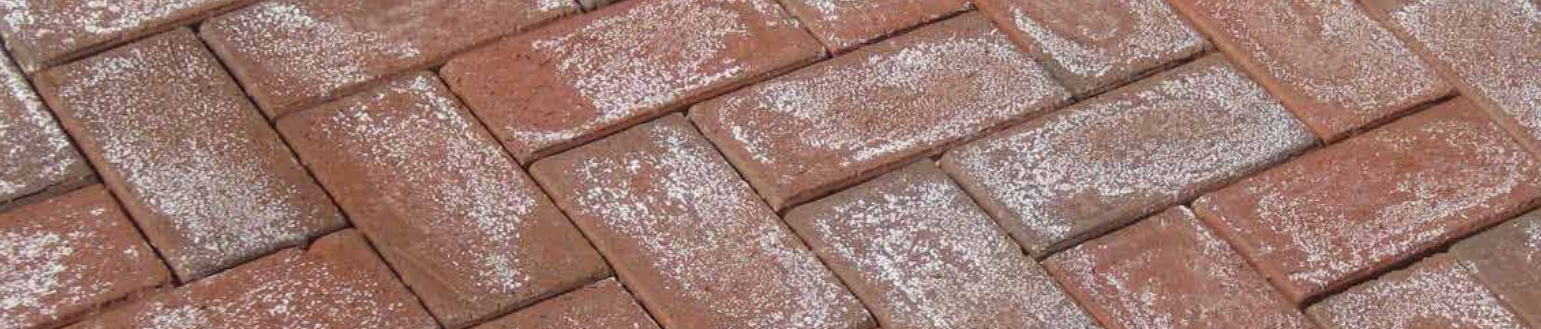
Eflorescencia

DEFINITION & CAUSE: This stain can happen when water soluble salts migrate to the surface. The result is a loose, powdery salt deposit that disappears when wet and may reappear as drying continues.

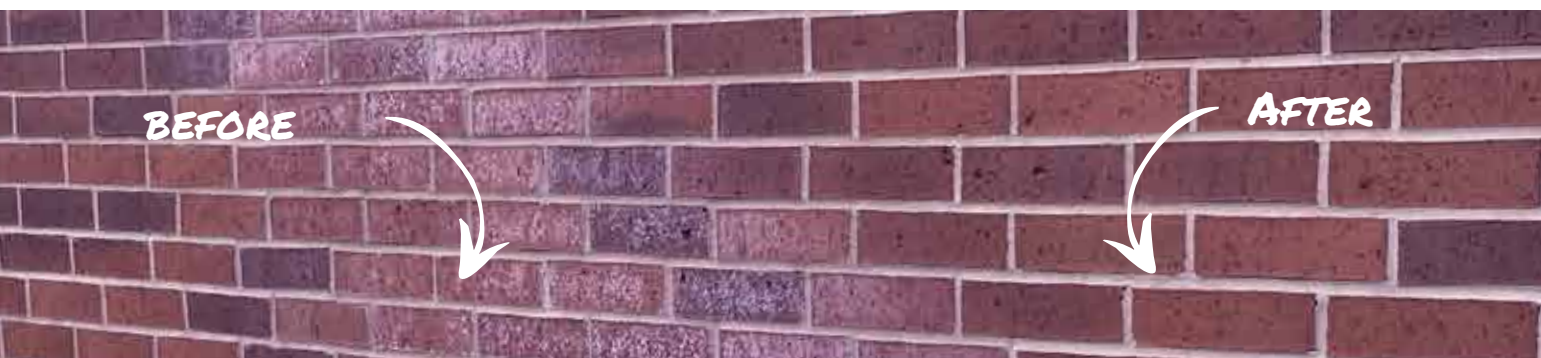
Depósitos de agua dura

DEFINITION & CAUSE: These gray or white deposits often appear in the pattern of sprinkler systems, but can also be seen near water-cooling towers or water treatment facilities.

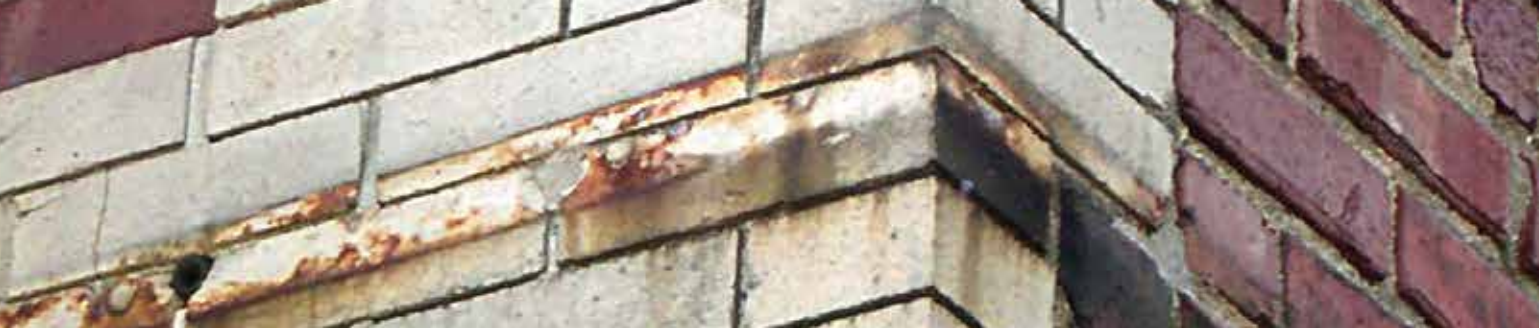
Hierro

DEFINITION & CAUSE: Iron or rust stains occur when ferrous containing materials react with air, water, or salt, and cause a red-orange or brown stain on adjacent masonry. The metals can be adjacent to or embedded within masonry, causing either superficial or deeply embedded stains.

REMOVAL: To remove iron stains from brick, test Ferrous Stain Remover or 800 Stain Remover. For more sensitive substrates such as concrete and limestone, test Light Duty Concrete Cleaner.

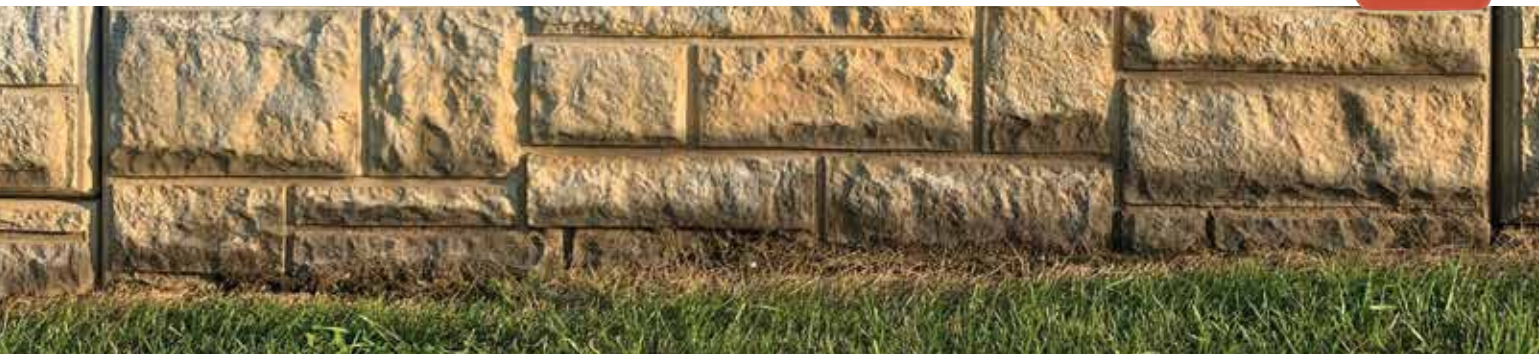
Suciedad, polvo y lodo en obras

DEFINITION & CAUSE: A range of contaminants from the job site during construction can include dirt, mud, red clay or other mild stains.

REMOVAL: For most masonry surfaces, test Klean 'N Release Cleaner. For more severe staining such as red clay, test ReVeal.

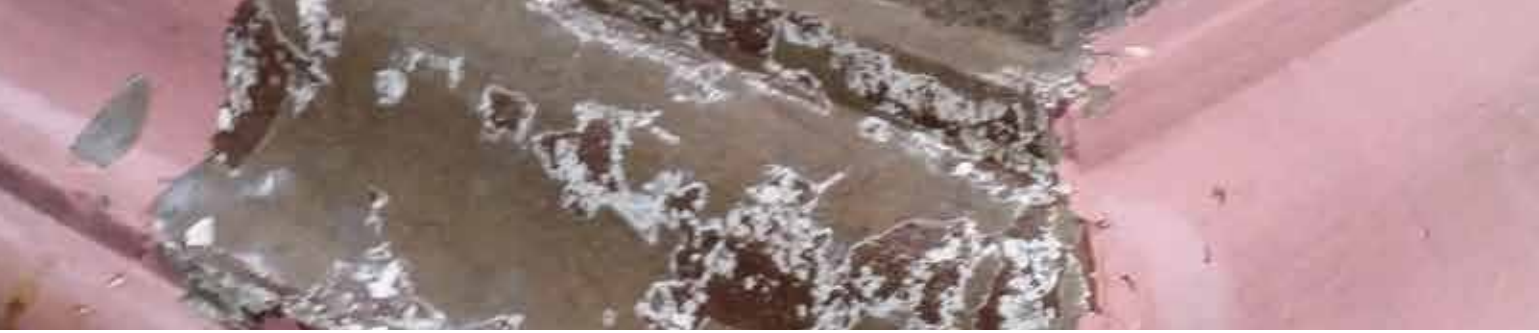
Pintura

DEFINITION & CAUSE: Whether intentionally applied or not, paints may need to be removed to restore original appearance, complete repairs, or prepare the surface for repainting. Some paints can also prevent the underlying masonry from drying, resulting in staining or premature deterioration.

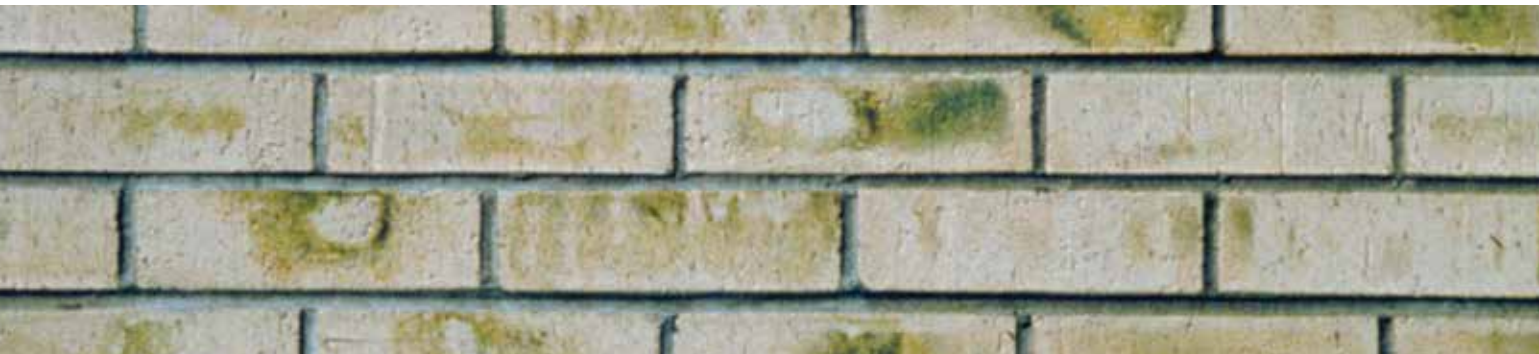
Vanadio

DEFINITION & CAUSE: This can appear as a yellow, green, green/brown or purple stain in the heart of light-colored bricks. Vanadium is another form of efflorescence and can sometimes be mistaken for biological growth because of its green color. This type of stain happens when vanadium salts are dissolved in new or water-saturated construction or by cleaning with muriatic acid or another harsh product.

REMOVAL: To remove from brick, test 800 Stain Remover. To prevent this type of stain, make sure to clean with an appropriate cleaner, like Vana Trol®, for mortar smear removal from light-colored brick. When working with acidic masonry cleaners, always pre-wet the substrate with plenty of water, and rinse thoroughly.

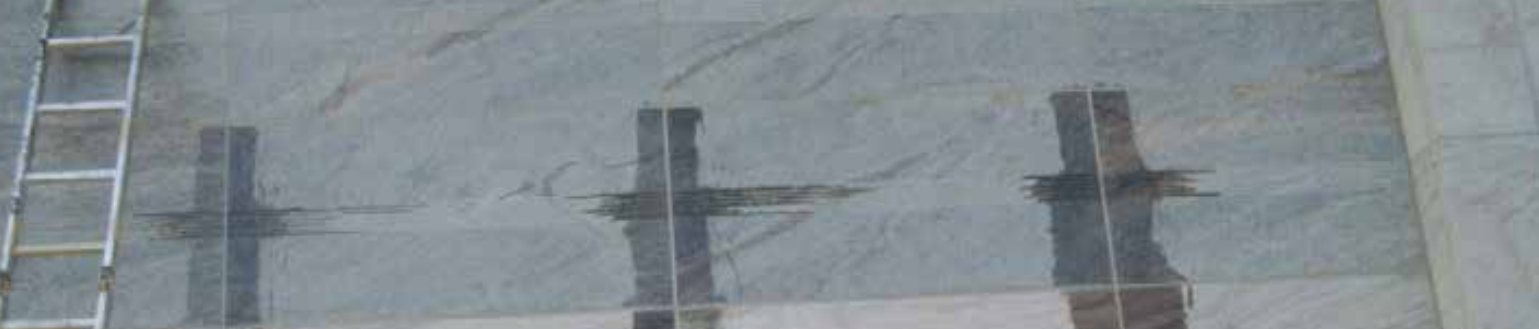
Exudación del sellador

DEFINITION & CAUSE: When non-drying silicone oils from a sealant joint leach into adjacent masonry, the resulting stain can appear as dark or light bands on either side of the joint. This stain is frequently seen on natural stone or concrete panels.

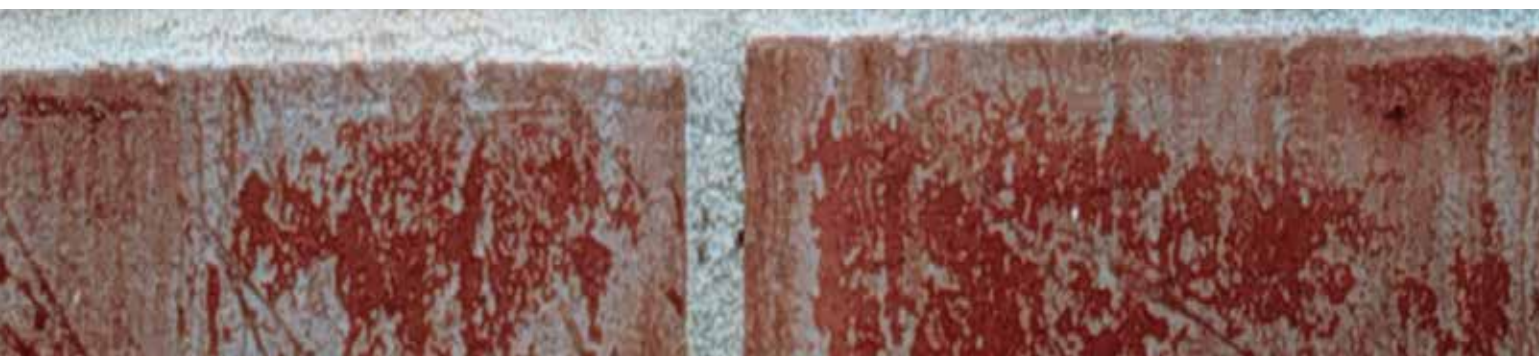
Suciedad blanca

DEFINITION & CAUSE: These uneven, white or gray stains on brick faces or mortar joints occur when substrates are inadequately rinsed after a cleaning. They often appear as vertical run marks and do not disappear when wet.
