Novotný, Martin

K problematice vesnického domu na Hané

In: *Moravskoslezská škola doktorských studií. Seminář 2.* Měřínský, Zdeněk (editor); Klápště, Jan (editor). 1. vyd. Brno: Masarykova univerzita, 2011, pp. 117-123

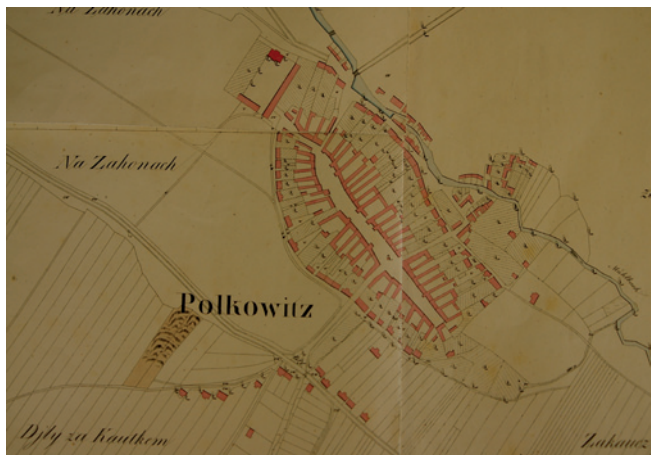
Obr. 7. Polkovice – katastrální mapa z roku 1833. SOKA Přerov.
Abb. 7. Polkovice – Katasterkarte von 1833. SOKA Přerov.

Obytný dům v hanácké části střední Moravy byl podle nejstarších recentních dokladů okapově orientován ke komunikaci. Uspořádání, při kterém je podélná osa domu rovnoběžná s komunikací, se stalo dalším charakteristickým rysem hanáckého domu. Toto situování příbytku se pak stalo východím a určujícím kompozičním prvkem. Od něho se dále odvíjela jednak logická skladba dalších budov a rovněž i celkový charakter historických jader hanáckých vesnic. Toto vnější uspořádání je dodnes ve velké části hanáckého venkova patrné, a to v místech, kde je soustředěna stará venkovská zástavba. Průčelní orientace obytné části je však v oblasti střední Moravy pravděpodobně ranně novověkou záležitostí a obecně se zde ustálila nejspíš až v 18. století (Vařeka 1993, 84). Zajímavé je v tomto směru srovnání kartografického materiálu například k obci Polkovice na Kojetínsku. Na půdorysu vesnice zachyceném v rámci prvního vojenského mapování v šedesátých letech 18. století je téměř polovina obytných staveb selských usedlostí vyznačena se štítovou orientací. Na katastrální mapě stejné obce pocházející z roku 1833 je zástavba již výlučně průčelní s typickou hákovou dispozicí.
