## Príspevok k budovaniu opevnení po mongolskom vpáde na Spiši

## PRÍSPEVOK K BUDOVANIU OPEVNENÍ PO MONGOLSKOM VPÁDE NA SPIŠI

### *Construction of a Fortification System after the Mongolian Invasion at Spiš (with emphasis on the results of research conducted at the Spišský hrad castle, in Spišská Kapitula and Levoča)*

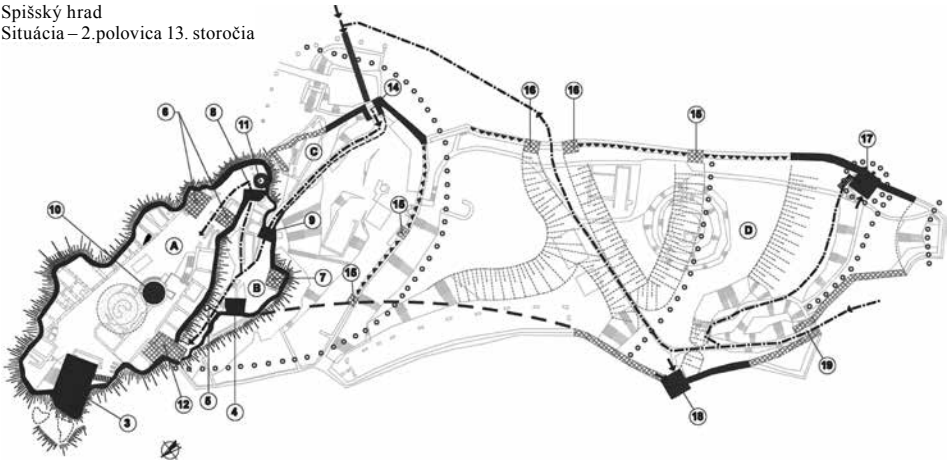
Obr. 1. Spišský hrad. Situácia v druhej polovici 13. storočia s vyznačením na súčasnom pôdoryse hradu. Tmavosivou farbou sú vyznačené objekty postavené v prvej polovici 13. storočia a svetlosivou objekty postavené po mongolskom vpáde v roku 1241, textúrou vyznačený predpoklad dnes už neexistujúcich objektov. Kresba Milan Dzurilla.

Archeologické výskumy na hrade (Fiala–Vallašek 1972) odkryli pravdepodobne pokračovanie tejto severnej steny predpokladanej prepoštovej veže (obr. 4 a obr. 1, objekt č. 12) v mieste preluky medzi mladším palácom, postaveným Zápoľskovcami na južnej strane, a tzv. domom kaplánov na severnej strane, označovaným takto príznačne s ohľadom na jeho funkciu aj v neskorších inventarizáciách hradného majetku (Janovská 2008). Práve táto popisovaná stavba domu kaplánov mohla vzniknúť prístavbou k opevneniu ukončenému cimburím, ktorého vznik predpokladáme v období po mongolskom vpáde. Zatiaľ čo staršie opevnenie hradného jadra a románskeho predhradia pochádzajúce z prvej tretiny 13. storočia je postavené z veľkých blokov travertínového kameňa, vyrovnávané do riadkov drobnejšími kameňmi a bolo pravdepodobne ukončené v rovine (obr. 5, 8b), popisované opevnenie južne od románskeho paláca je evidentne murované z drobnejšieho kameňa – totožného a previazaného s popisovanou severnou stenou predpokladanej prepoštovej veže a ukončené je cimburím so stenkami prekrytými kamennými platňami. Rytmus stienok a prelúk cimburia (Fiala–Vallašek 1972,<sup>5</sup> obr. 6a, 8a) je dodnes čitateľný a nebol identifikovaný nikde inde na opevnení hradného jadra a románskeho predhradia. Túto skutočnosť však nie je možné stotožniť s tvrdením, že v minulosti sa tu inde cimburie nevyškytovalo.

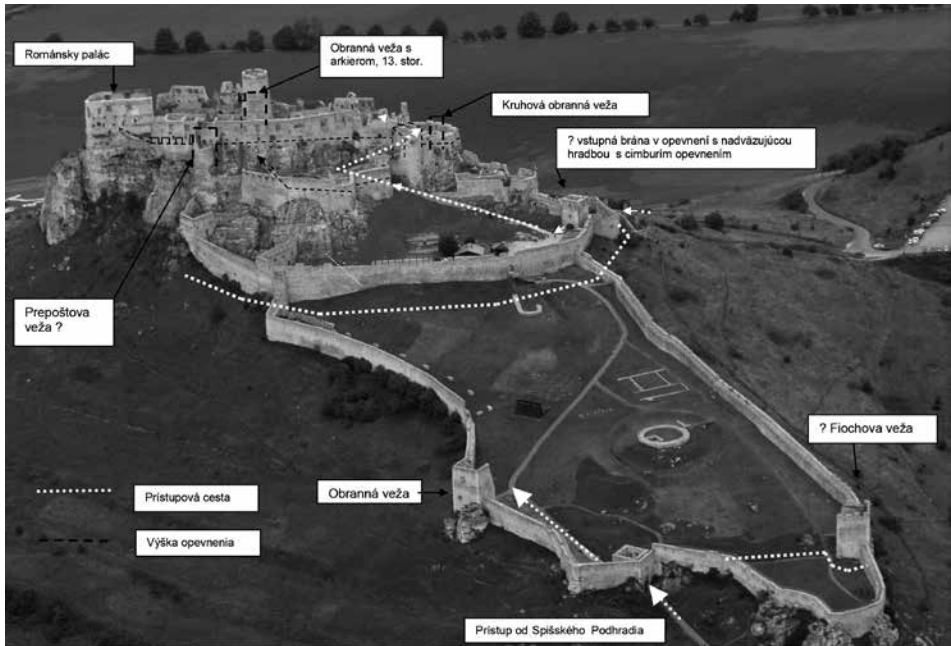
Obr. 2. Spišský hrad. Letecký pohľad so zakreslením situácie v druhej polovici 13. storočia.

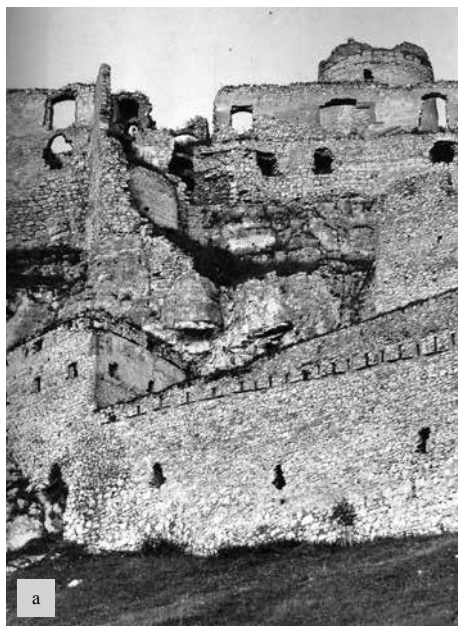
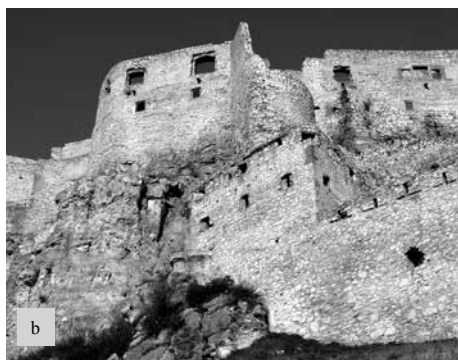
Obr. 3. Spišský hrad. a – pohľad na fragment muríva po zrútení (?) prepoštovej veže so zachovanou severnou stenou a čitateľným miestom napojenia deštruovanej časti na južnej strane k opevneniu hradného jadra. Zdroj Archiv PU SR, T867-03 neg. 69142. b – súčasný stav s rekonštrukciou kruhovej časti muríva veže, nerešpektujúcej pôvodný stav napojenia na južnej strane na opevnenie hradného jadra – objekt paláca. Foto M. Janovská.  
 Abb. 3. Zipsper Burg. a – Blick auf ein Mauerwerksfragment nach Einsturz (?) des Propstturms mit erhaltener Nordwand und deutlicher Anschlussstelle des zerstörten Teils an die Befestigung der Kernburg auf der Südseite. Quelle Archiv des Slowakischen Denkmalmamts, T867-03 Neg. 69142. b – derzeitiger Zustand mit Rekonstruktion des den ursprünglichen Zustand des Anschlusses an die Befestigung der Kernburg (Palasobjekt) auf der Südseite nicht respektierenden runden Mauerwerkteils des Turms. Foto M. Janovská.

Podoba hranatej veže po jej prestavbe na kruhovú vežu s ponechaním severnej steny zo staršej stavby (obr. 3a–b, 4) s červenou fasádou by mohla byť čitateľná z nástennej maľby zo začiatku 16. storočia v Kaplnke sv. Juraja v Kostole sv. Jakuba v Levoči (Janovská 2008b, obr. na s. 210–211; 2009, obr. 1.2.11, 1.2.12, s. 134–135), ktorej autorom, vzhľadom na precíznu a vernú dobovú podobu hradu, musel byť maliar tabuľových maľieb. Súčas-

ná náznaková rekonštrukcia kruhovej veže nezodpovedá svojím tvarom jej pôvodnému stavu (obr. 3a–b a 4).

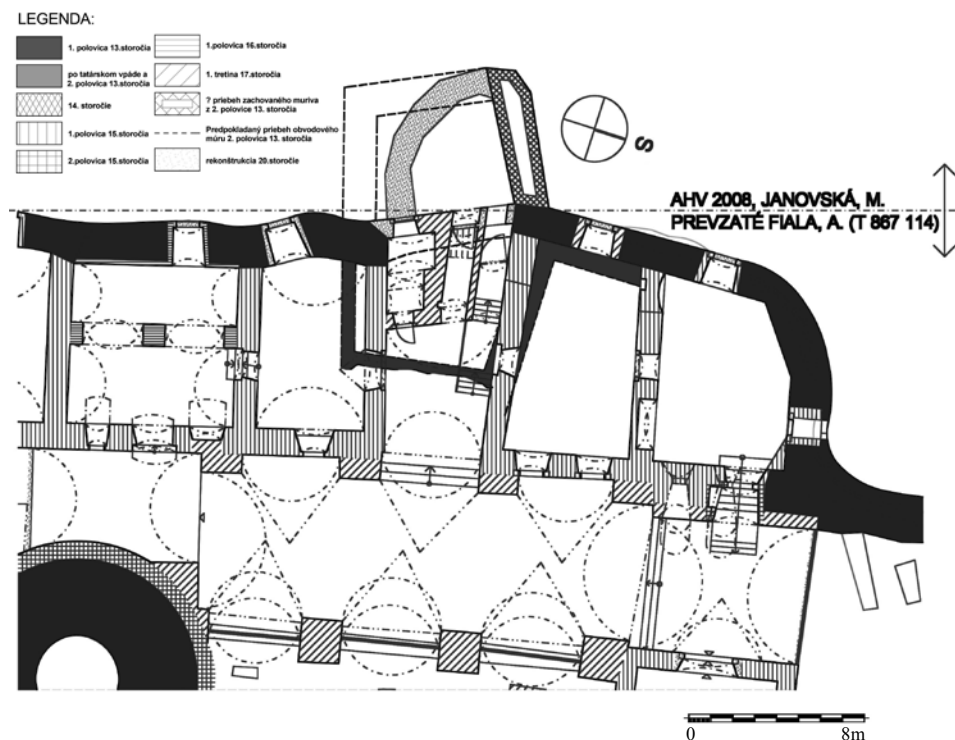
Obr. 4. Spišský hrad. Grafická príloha slohovej analýzy západných palácov – výrez. Podľa Fiala–Vallašek 1972, doplnené o situáciu na predstupenom západnom brale podľa Janovská 2008.

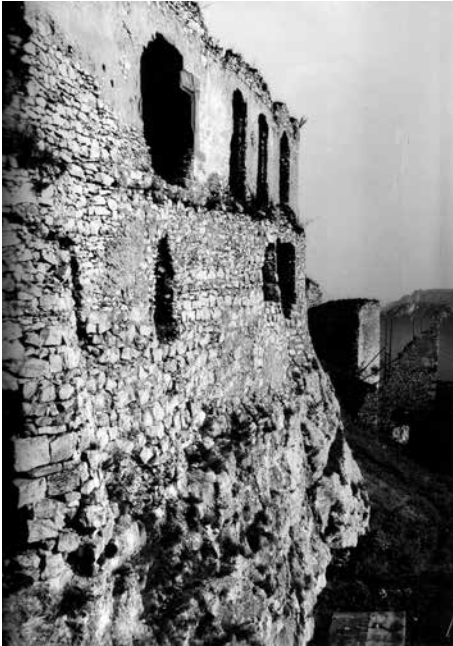
Obr. 5. Spišský hrad. Pohľad na západnú stenu hradného jadra s jasne čitateľným zabudovaným starším opevnením (1. tretina 13. storočia) z riadkovaného kamenného muriva z väčších blokov v spodnej časti, nasadeným na hradnom travertínovom brale a ukončeným v rovine, na ktorej je nasadená mladšia palácová nadstavba. Zdroj Archív PÚ SR, T867-12 neg. 69143, okolo roku 1972.

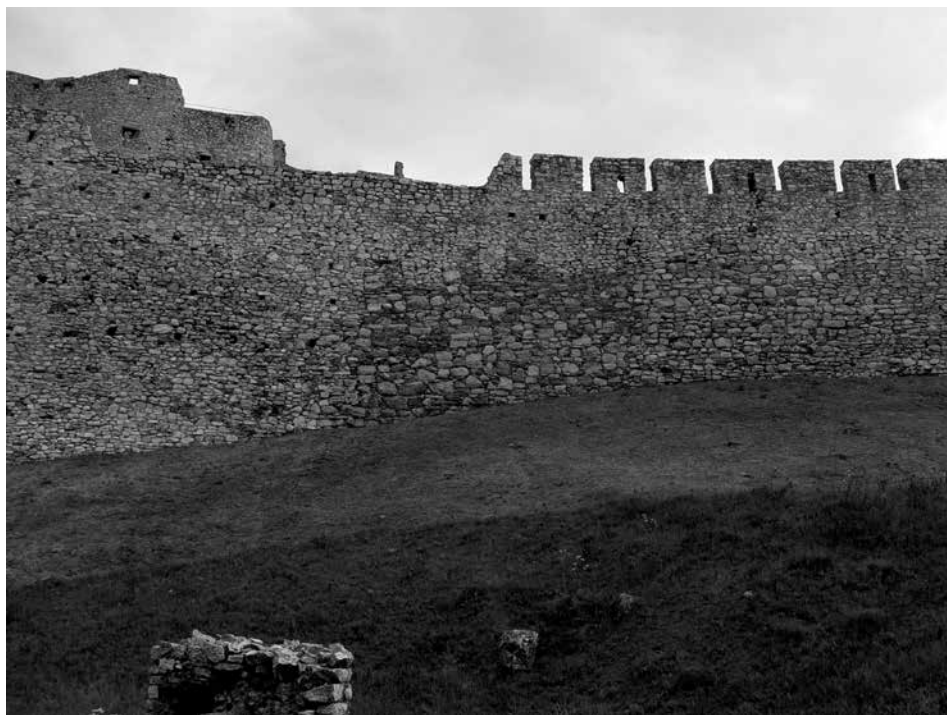
Obr. 7. Spišský hrad. Pohľad na zamurované staršie cimburie v opevnení medzi stredným a spodným predhradím. Foto M. Janovská.  
Abb. 7. Zipser Burg. Blick auf die vermaurten älteren Zinnen in der Befestigung zwischen mittlerer und unterer Vorburg. Foto M. Janovská.

Cimburím ukončené opevnenie sme zaznamenali v dnešnom úseku hradby stredného predhradia na dvoch miestach: 1. Na úseku hradobného systému severne od vstupnej brány (dnešný vstup na stredné predhradie, obr. 1, obj. 14), kde slúžilo na obranu prístupovej cesty na hrad. 2. Krátky úsek, zabudovaný v opevnení medzi stredným a spodným predhradím je čitateľný v hradbe zo strany spodného nádvorja (obr. 7). Aj ich výstavbu predpokladáme v druhej polovici 13. storočia.

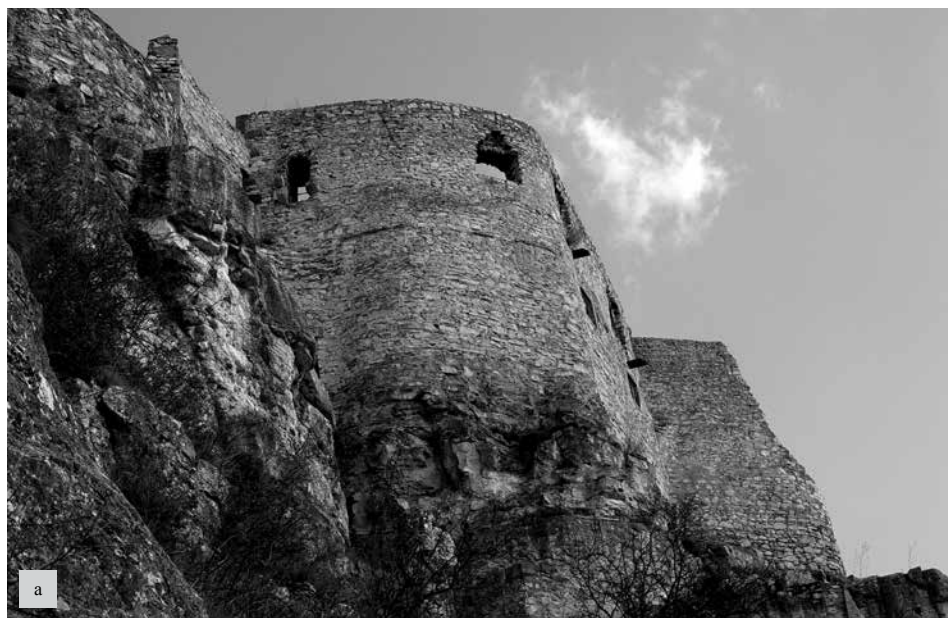
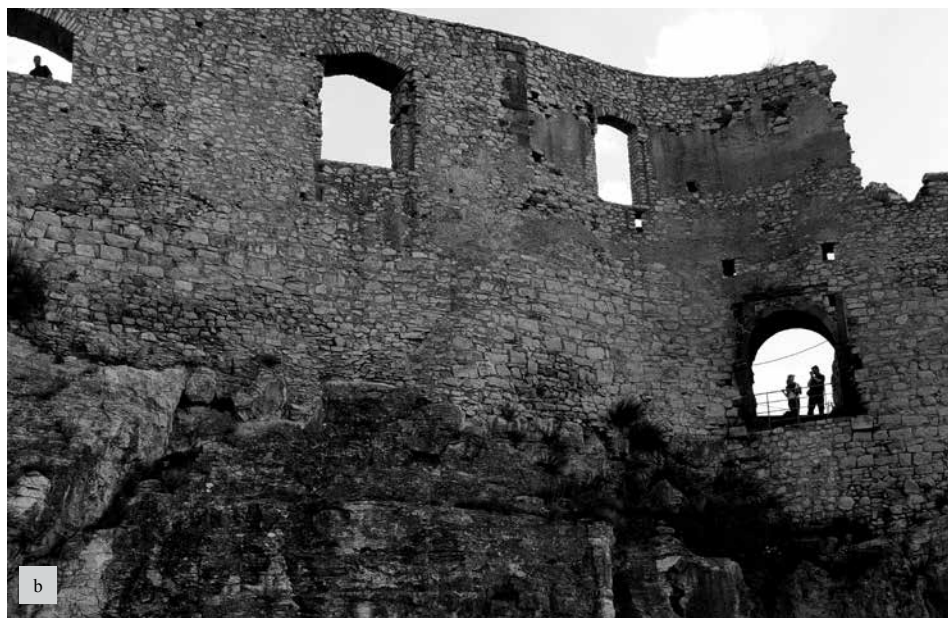
Obr. 8. Spišský hrad. Porovnanie štruktúry murív z 13. storočia. a – murivo z obdobia po polovici 13. storočia, tvorené z menších travertínových kameňov, bez výraznejšieho riadkovania, severozápadná časť zabudovaného opevnenia južne od románskeho paláca, previazané so severnou stenou objektu prepoštovej veže na severozápadnom brale, ukončené cimburím s kamennou rímsou nad stenikami; b – riadkované murivo z prvej polovice 13. storočia, murované z väčších travertínových blokov, vyrovnávaných do riadkov drobným kameňom – západná stena hradného jadra, opevnenie v spodnej časti s rovnou korunou. Foto M. Janovská.

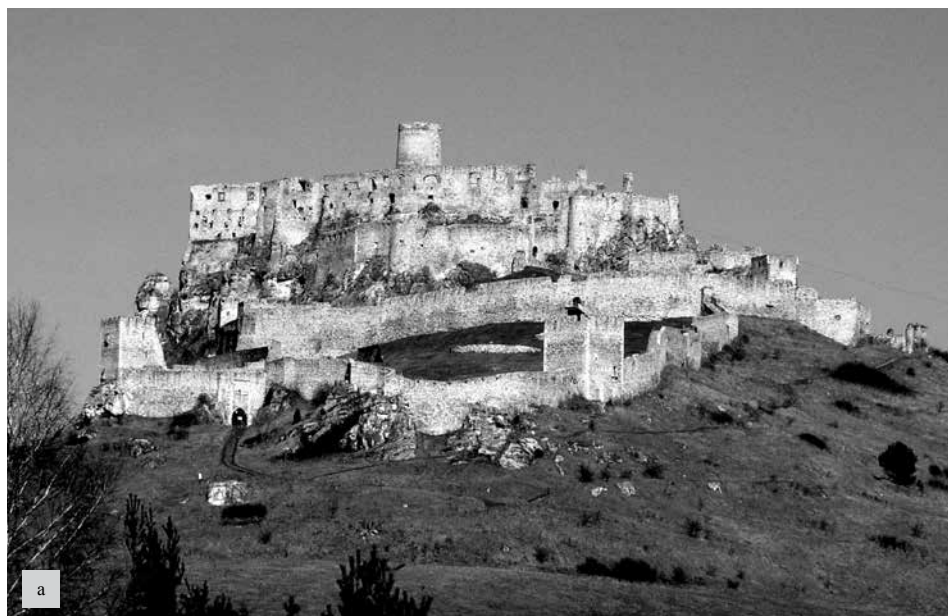
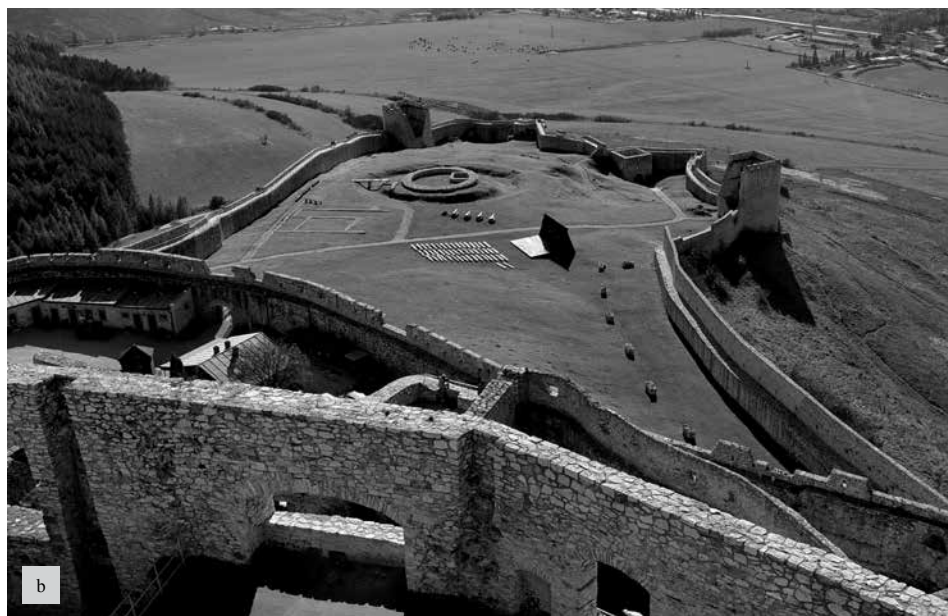
Obr. 9. Spišský hrad. a – pohľad na vstup do hradu od Spišského Podhradia s dvojicou veží, na pravej strane – východná – Fiochova veža, na ľavej strane západná obranná veža s lukovištnými strieľňami. b – pohľad na spodné predhradie s dvojicou románskych veží a prístupovou cestou na hrad od Spišského Podhradia – miesto predpokladaného refúgia budovaného po polovici 13. storočia. Foto M. Janovská.

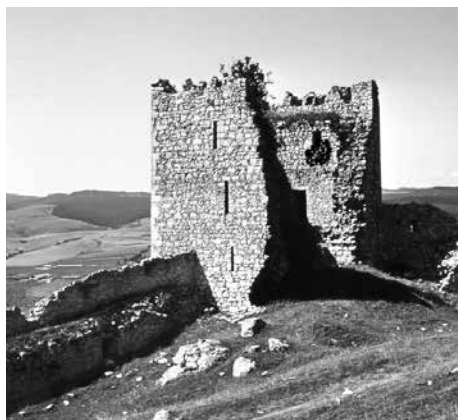
Obr. 10. Spišský hrad. Pohľad na obrannú vežu spodného predhradia (vybudovanú okolo polovice 13. storočia) s posunutými lukovištnými strieľňami a s nadväzujúcim úsekom sekundárne pristavaného opevnenia, so štrbinovou strieľňou z južnej strany veže, stav pred obnovou. Zdroj Archív PÚ SR, fond veľké diapositívy, ev. č. 1653.

Na západnej strane hradby spodného predhradia sa nachádza druhá veža, ktorá má už výlučne obranný charakter (obr. 10, 11b). Dôkazom toho sú predovšetkým lukovité strielne (vysoké okolo 180 cm a navzájom posunuté vo všetkých podlažiach; obr. 10). Výstavba veže už súvisí s budovaním spomínaného postupne opevňovaného refúgia (obdoba refúgia na Pustom hrade pri Zvolene, v Tisovci). V tom čase funkciu župana na komitátnom Spišskom hrade zastávali župani Zvolena a Tisovca (Olejník 2010). Stavbu podobných fortifikačných prvkov (refúgium, samostatne stojace veže) teda možno oprávnenne hľadať a očakávať rovnako aj na Spišskom hrade. Základnou funkciou spomínanej veže bola ochrana južnej vstupnej brány v opevnení, prístupovej komunikácie, ako aj príľahlého úseku opevnenia so zachovaným strieľňovým otvorom južne od veže (obr. 10, 11b). Išlo o jedinečný a premyslený systém obrany, keď

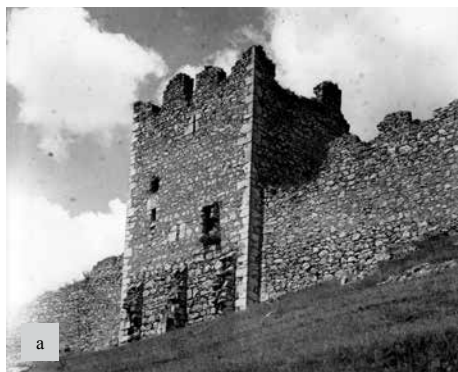
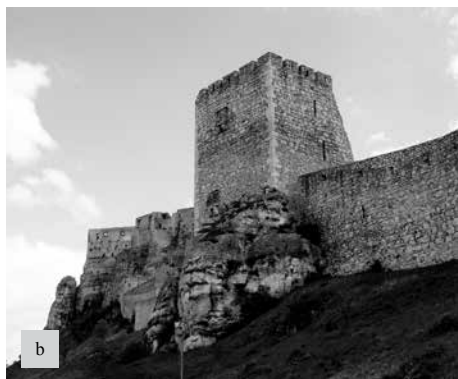
Obr. 11. Spišský hrad. Pohľad na exteriérovú časť veží spodného predhradia, budovaných okolo polovice 13. storočia. a – pohľad na Fiochovu vežu s prevétni a opornými piliermi, sekundárne pristavaným opevnením, stav pred obnovou, s korunou opevnenia ukončenou cimburím. Zdroj Archív PÚ SR, fond Archív I. ČSR. b – pohľad na obrannú vežu na západnej strane spodného predhradia s dvojicou prevéťov, s príľahlým opevnením na južnej strane so štrbinovou strieľňou, súčasný stav. Foto M. Janovská.

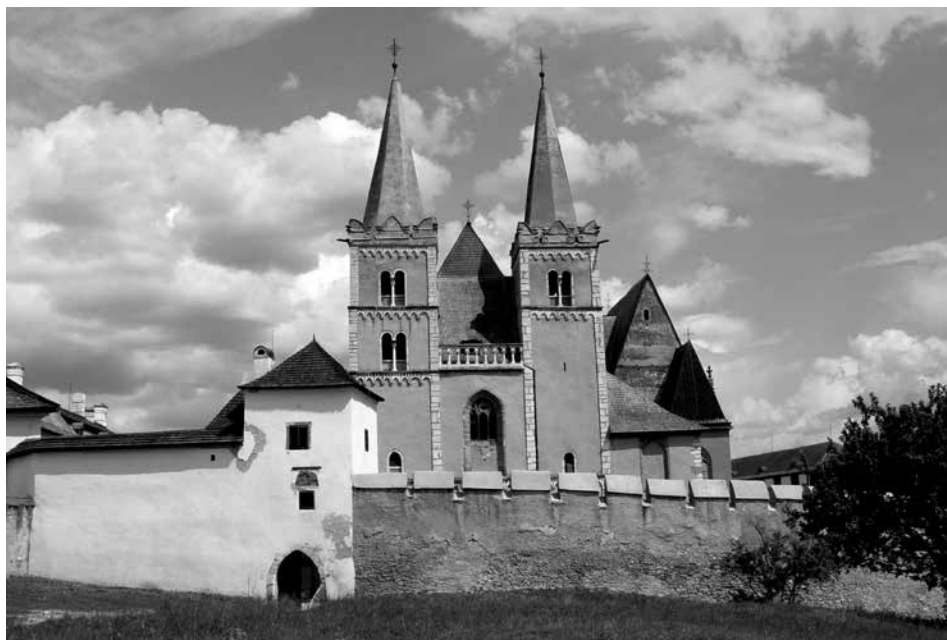
Obr. 12. Spišská Kapitula. Pohľad na opevnenie so vstupnou bránou (neskôr prestavanou do podoby vežovej brány) na západnej strane v smere príchodu od Levoče. Foto M. Janovská.  
Abb. 12. Zipsper Kapitel. Blick auf die Befestigung mit Eingangstor (später zum Turmtor umgebaut) auf der Westseite in Richtung Zugang von Levoča (Leutschau). Foto M. Janovská.

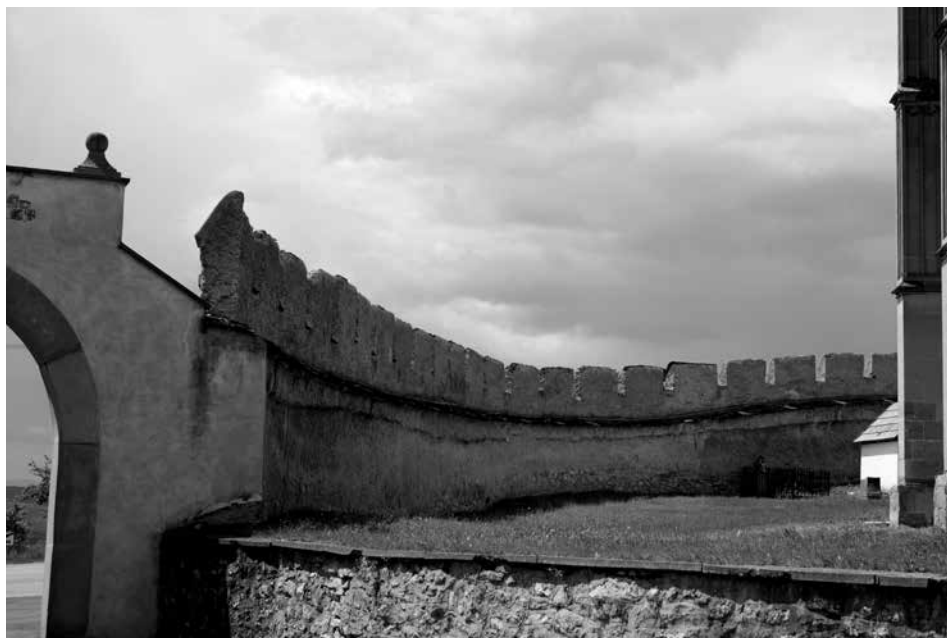
Obr. 13. Spišská Kapitula. Pohľad na opevnenie na južnej strane, ukončené cimburím, so stopami po staršej ochodzi. Foto M. Janovská.  
 Abb. 13. Zipser Kapitel. Blick auf die mit Zinnen abgeschlossene Befestigung auf der Südseite, mit Spuren des älteren Wehgangs. Foto M. Janovská.

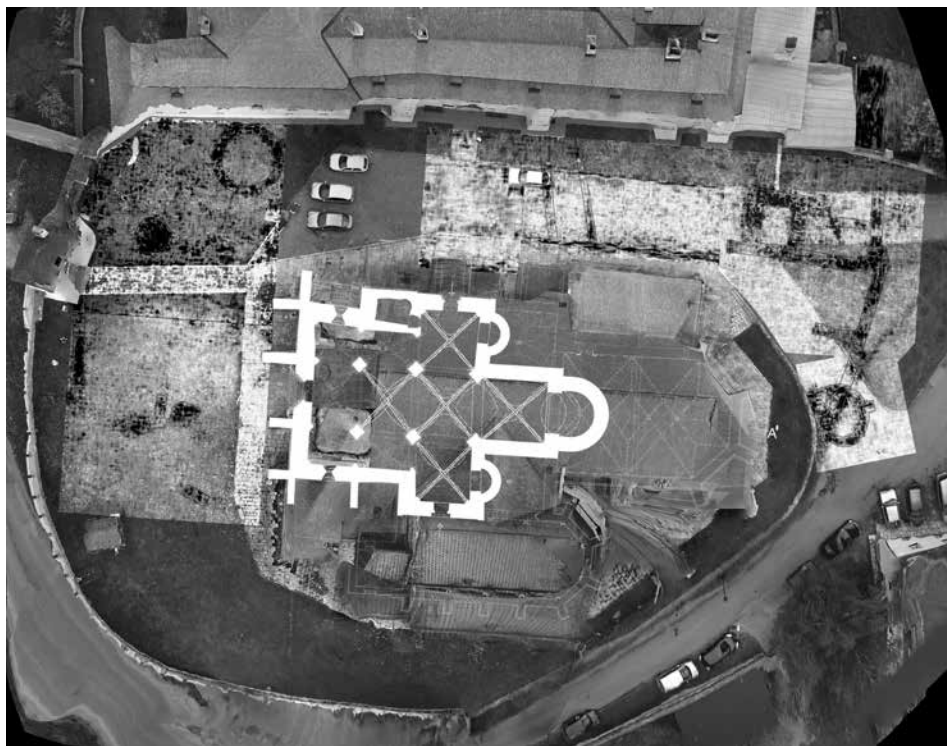
Obr. 14. Spišská Kapitula. Letecký pohľad na areál s najstaršou časťou opevnenia okolo Katedrály sv. Martina, s výsledkami GPR meraní (vyznačené čiernou farbou). Bielou farbou vyznačený pôdorys katedrály so zvýraznením románskej dispozície kostola s priečnou loďou z prvej tretiny 13. storočia. Kruhovú stavbu severozápadne od kostola – zbúraná Rotunda sv. Ondreja, stavba zachytená na severovýchodnej strane v mieste dnešnej cesty – Kaplnka P. Márie, východný priebeh dnes už neexistujúceho opevnenia. © Terra, s. r. o., 2013, terry@terray.sk, pôdorys doplnila M. Janovská.

chodnej strane predpokladali vo väčšej vzdialenosti východným smerom. Vychádzali zo starších predpokladov (Mencl 1937) rozsahu románskej dispozície Kostola sv. Martina ako trojloďovej baziliky (Fiala–Vallašek 1975, kresba na s. 134–135), pričom najnovšie pamiatkové výskumy katedrály, realizované v rokoch 2005–2009 (Janovská–Novotná 2007; Janovská 2009a, 2010; Uličný–Harčar–Lukáč 2008, 2009), preukázali románsku podobu kostola postaveného v prvej tretine 13. storočia s priečnou loďou, ktorá bola na východnej strane ukončená dvojicou polkruhových apsid (obr. 14).

mnievať, že smerom na východ, teda ku kanonickej uličke, opevnenie nebolo otvorené bránou – aspoň nie vo veľkosti, ako bola brána na západnej strane, ktorá by umožňovala prejazd vozom. Skôr mohlo ísť o menšiu bránku, zjednodušujúcu prístup kanonikov na bohoslužby do chrámu. Takáto informácia sa dá vyvodiť aj z analýzy popisu polohy Kaplnky Panny Márie / sv. Valentína: „(...) *susedila s vonkajškom biskupského stbla a svojim priečelím, ako aj múrom, vedeným od neho k hornej bráne pre verejnosť, oddelovala katedrálny chrám s biskupským palácom a ich spoločný priestor od všetkých stavieb kapituly. Teraz, aby so spomínaným nepohodlím a tiež kvôli svojej tesnosti nestála nevyužitá, bola zrovnaná so zemou a z oboch strán otvorila slobodnejší výhľad*“ (ABÚ SK, SpBa, s. 401). Najpodstatnejší je tu popis hradby – ide o múr vedený od priečelia kaplnky „*k hornej bráne pre verejnosť*“ (doslova „*k verejnému vstupu*“ – *publica commatio*). Ak teda na základe GPR meraní (obr. 14) a popisu vieme určiť polohu kaplnky, môžeme priebeh tohto úseku hradby predpokladať nasledovne: od severovýchodného nárožia prepoštského paláca smerovala na juh k východnému uzáveru kaplnky, na ktorý sa upínala, ďalej smerom na juh k dosiaľ neznámej kruhovej stavbe východne od Kostola sv. Martina a oblúkom sa stáčala smerom na západ, južne od chrámu. Tu jej pokračovanie vidíme jednak v terénnej nerovnosti nad súčasnou prístupovou cestou do Kapituly, jednak za bránou vidíme kompletnú hradbu, ktorá smeruje oblúkom na severozápad k bráne, teda k „*hornému verejnému vstupu*“. Situácia zistená GPR meraním, ako aj uvedená interpretácia historického popisu naznačujú možnosť, že menší vstup do opevneného areálu chrámu a prepoštského paláca sa mohol nachádzať medzi Kaplnkou Panny Márie / sv. Valentína a palácom. Tam sa navyše stopa po základovom murive na GPR meraniach stráca (obr. 14).

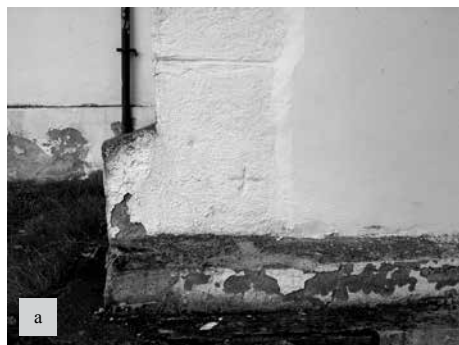
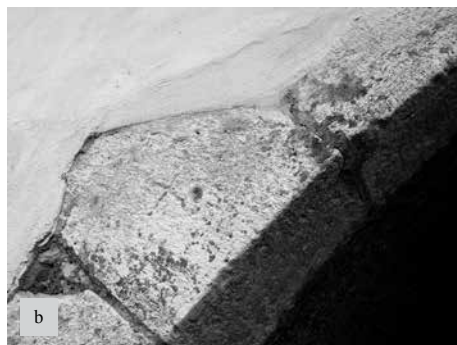
Obr. 15. Totožné kamenárske značky. a – juhozápadné nárožné armovanie lode v Kostole Márie Magdalény v Danišovciach; b – vstupný portál v opevnení na západnej strane areálu Spišskej Kapituly. Foto M. Janovská.

Môžeme sa domnievať, že k stavbe stredovekého opevnenia kapituly došlo na prelome 13. a 14. storočia, t. j. po jej vyplenení Neugermi v roku 1288 (Marek 2006, 73) a dostavbe južnej veže prepoštského kostola v 90. rokoch 13. storočia (Janovská–Novotná 2007). Potvrdením tejto hypotézy by mohol byť aj nález kamenárskej značky na travertínovom armovaní vstupnej brány v opevnení kapituly na západnej strane (obr. 15b) a totožnej značky na kamenom armovaní juhozápadného rohu lode Kostola sv. Márie Magdalény v Danišovciach (obr. 15a), u ktorého

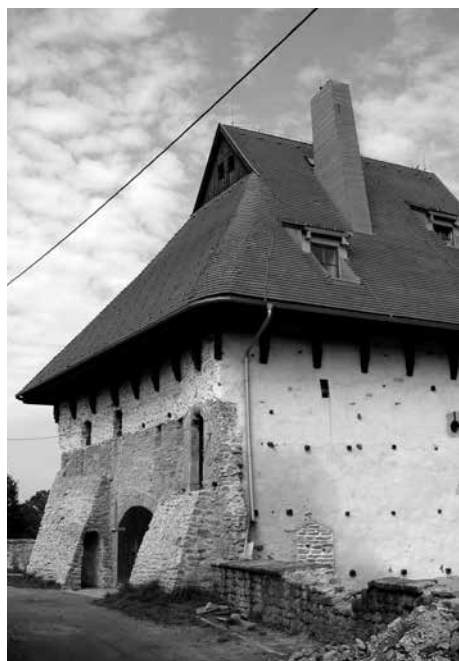
Obr. 16. Bašta – Pracháreň v Levoči po obnove, so zvýraznenou neomietanou staršou zabudovanou priebežnou hradbou v južnej stene. Foto M. Janovská.

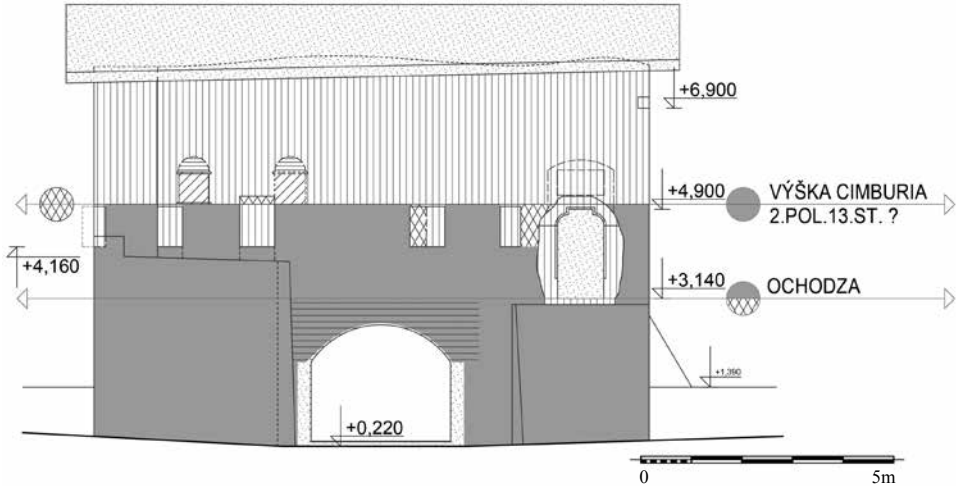
Obr. 17. Bašta – Pracháreň v Levoči – slohová analýza, južná stena. Kresba Milan Dzurilla.

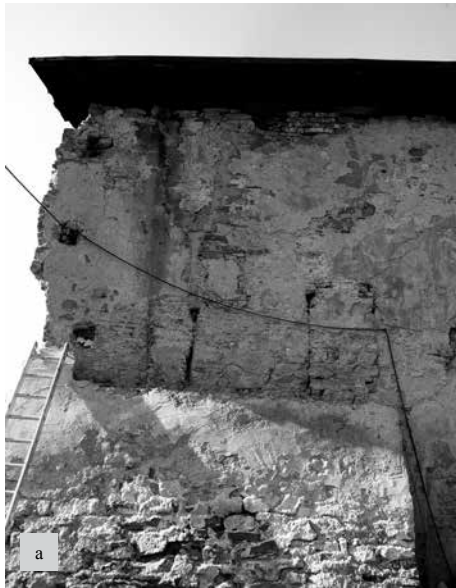
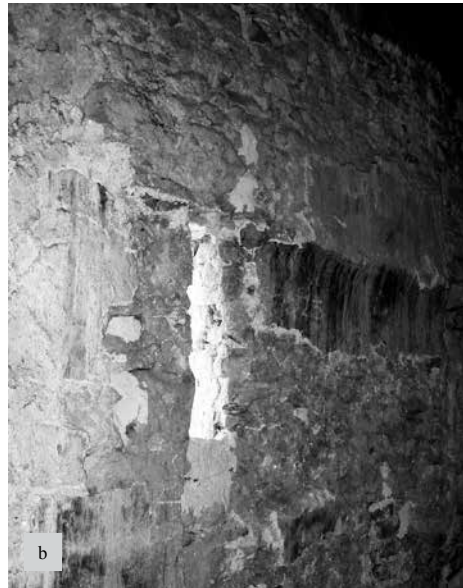
Obr. 18. Bašta – Pracháreň v Levoči (pred obnovou, počas architektonicko-historického výskumu) južná stena so zabudovanou staršou priebežnou hradbou ukončenou cimburím. a – sondou odkryté cimburie zo strany exteriéru – pôvodne ochodze, pod ním zvýšená časť ochodze do podoby zošíkmeného oporného piliera; b – v interiéri – pôvodne na strane priekopy – viditeľná predstúpená časť po kamennej rímsičke nad stenkami zamurovaného cimburia. Foto M. Janovská.

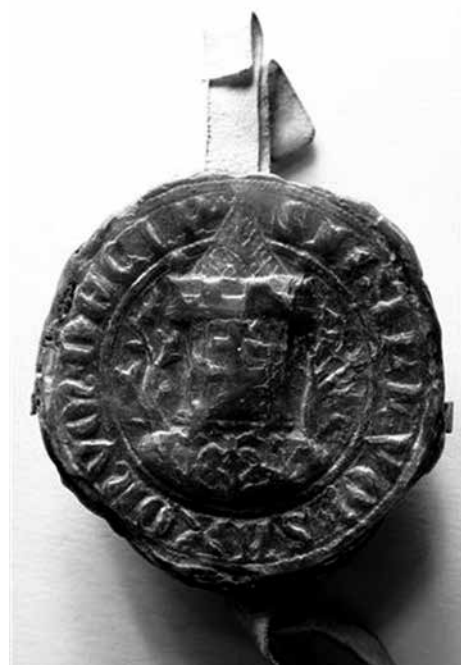
Obr. 19. Pečať Spoločenstva spišských Sasov z konca 13. storočia na listine z roku 1319. Zdroj ŠA LE, MML, VI. B. č. 2, so zobrazením veže s cimburím. Foto Štefan Péchy.

Abb. 19. Siegel der Gemeinschaft der Zipser Sachsen von Ende 13. Jahrhundert auf einer Urkunde aus dem Jahr 1319. Quelle Staatl. Archiv Levoča, Archivbestand Magistrat der Stadt Levoča, VI. B. Nr. 2, mit Darstellung eines Zinnenturms. Foto Štefan Péchy.
