**RELATÓRIO TRIMESTRAL**  
**PERÍODO: FEVEREIRO A ABRIL DE 2024**  
**OBRAS DE DESCARACTERIZAÇÃO DE BARRAGENS ALTEADAS PELO MÉTODO DE MONTANTE**

**BARRAGEM SUL SUPERIOR**  
**COMPLEXO MINAS PARALISADAS SUDESTE, BARÃO DE COCAIS – MG**  
**PROCESSO SEI 2090.01.0001331/2022-24**

**NOVA LIMA, MG**  
**MAIO DE 2024**

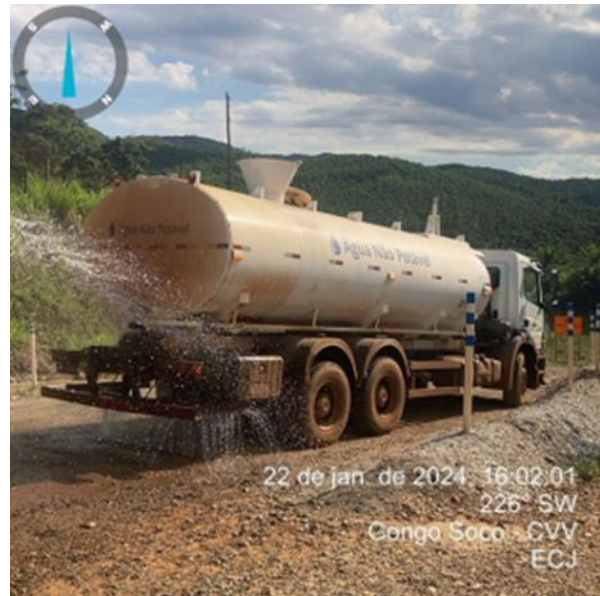
**Foto 25:** Umectação da área ECJ (22/01/2024). Fonte: Vale, 2024.

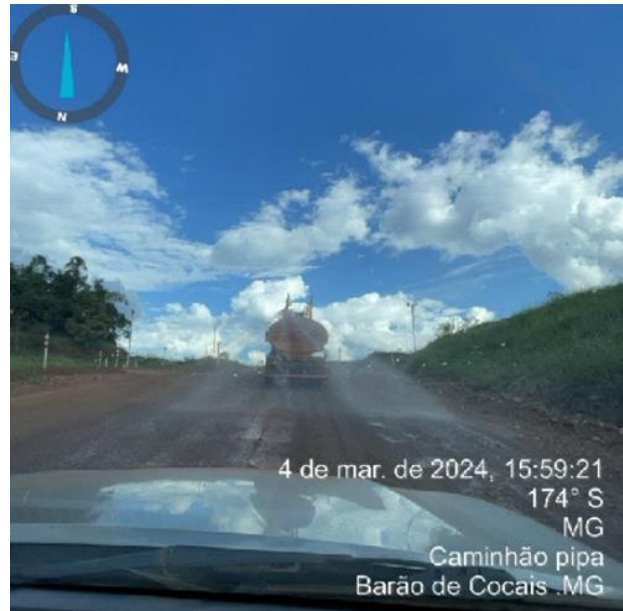
**Foto 27:** Umectação de vias (março/2024). Fonte: Vale, 2024.

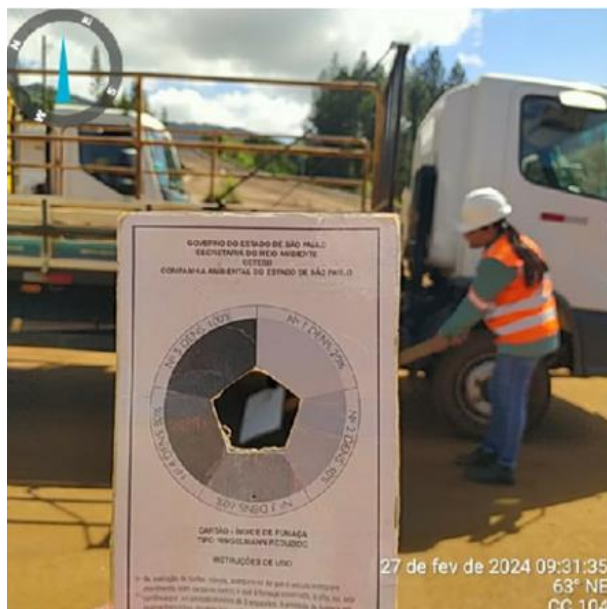
Todos os veículos e equipamentos movidos a diesel são monitorados e não ultrapassam o nível 2 da escala, sendo, desta maneira, considerados aptos a operar nas atividades da obra.

**Foto 28:** Controle de emissões em caminhão CC-104 (fev/2024).. Fonte: Vale, 2024.

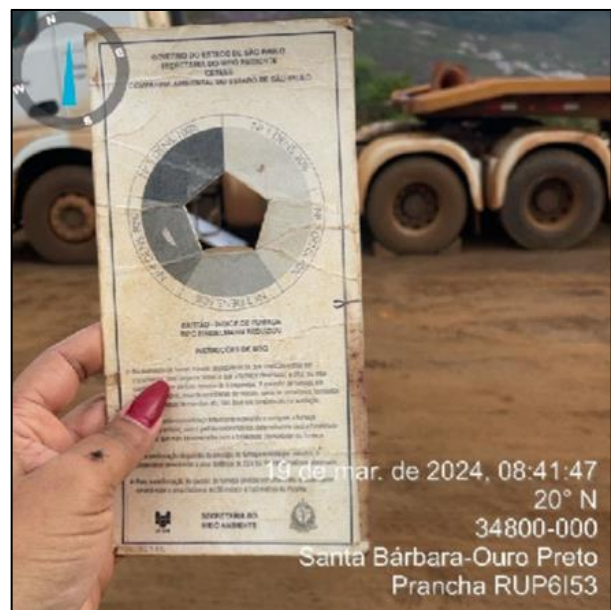
**Foto 31:** Controle de emissões em carreta prancha (março/2024). Fonte: Vale, 2024.
